# EINDRAPPORT

*96-21/A-7*

*PH-709, Schleicher ASW 20 L*

*26 mei 1996, Vliegbasis Soesterberg*

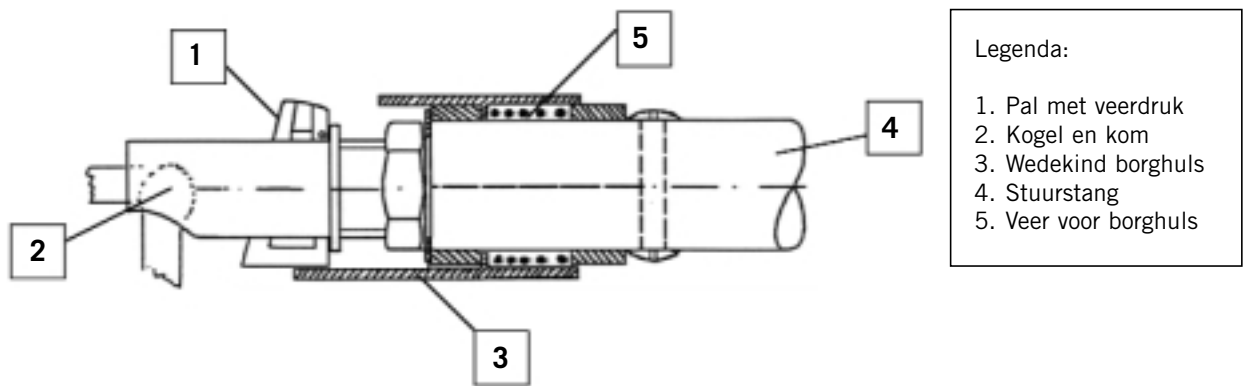
Het hoogteroer zit aan de stuurstang gekoppeld d.m.v. een kogel en kom constructie (zogenaamde l'Hotellier snelsluiting). Door het indrukken van een pal met veerdruk (nr. 1, Figuur 1) wordt de kom aan de kogel (nr. 2, Figuur 1) bevestigd. In het verleden zijn er (wereldwijd) problemen geweest met l'Hotellier snelsluitingen. Het is meerdere malen voorgekomen dat de verbinding helemaal niet of niet juist was aangebracht. Ook kon door speling in het mechanisme de verbinding losschieten. De Duitse Luftfahrt-Bundesamt (LBA) heeft een Airworthiness Directive (AD 1993-001/0) uitgegeven die door de Rijksluchtvaartdienst als Bijzondere Luchtwaardigheidsaanwijzing (BLA 1993-040/0) is overgenomen. De essentie van deze BLA is het verplicht stellen van enige vorm van borging (borgpin, -huls of -clip).

De in de PH-709 toegepaste Wedekind borghuls (nr. 3, Figuur 1) is een conform deze BLA goedgekeurde borging. De borghuls heeft 2 functies:

Ten eerste schuift de huls alleen op zijn plaats als de kogel zich correct in de bol bevindt en ten tweede voorkomt de huls dat bij een versleten veer de verbinding losschiet.

Figuur 1. Wedekind borg-huls op l'Hotellier snelsluiting.

Technisch onderzoek toonde aan dat de veerdruk in de betreffende l'Hotellier snelsluiting voldoende was. Ook de Wedekind borg-huls werkte naar behoren.

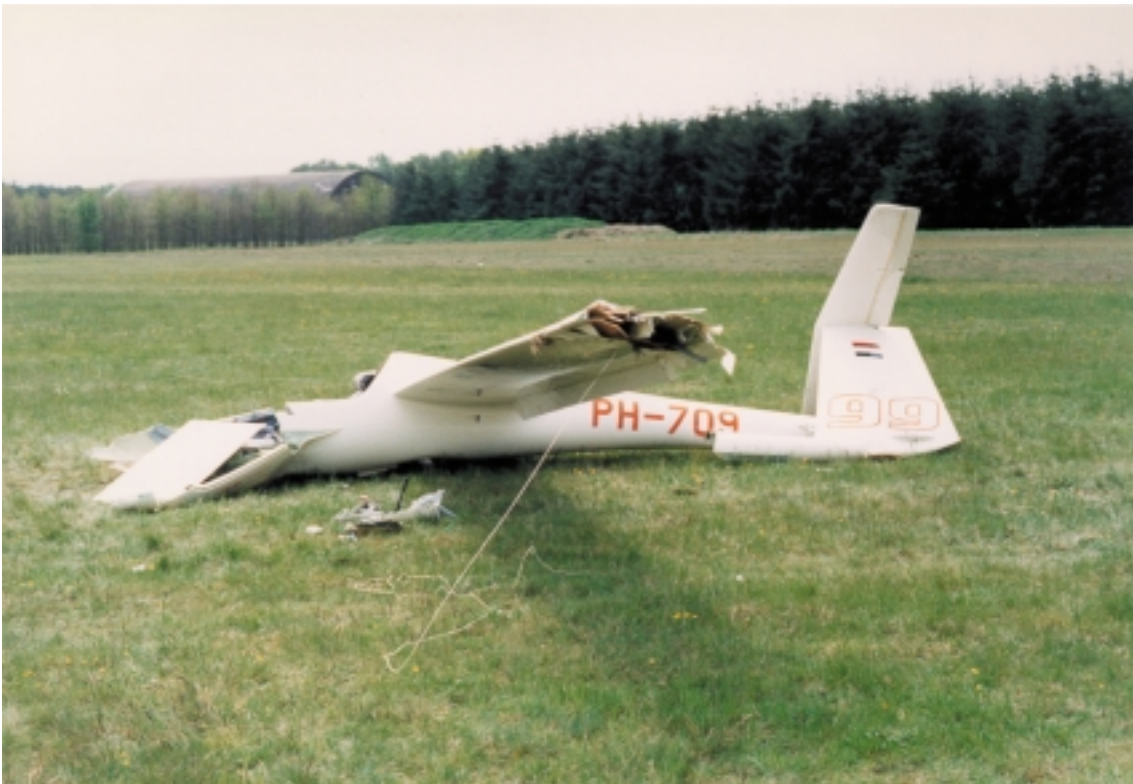
Tijdens het oplieren merkte de bestuurder dat er geen aerodynamische druk aanwezig was op het hoogteroer. Hij realiseerde zich direct wat er aan de hand was en ontkoppelde de lierkabel op een hoogte tussen de 50 en 70 meter. Hij raakte in een glijvlucht ( $\pm 20^\circ$  AND) maar kon op geen enkele manier invloed uitoefenen op de neusstand van het vliegtuig. Tenslotte sloeg het toestel met vrij hoge snelheid, zonder dwarshelling, tegen de grond. Hierbij werden de neus en de cockpit vernield en braken de staart en beide vleugeltips af. De bestuurder raakte ernstig gewond.

Het ongeval werd ingeleid doordat de aansluiting van het hoogteroer door de bestuurder niet was vastgezet en niet was gecontroleerd. Evenmin vond een visuele controle van de werking van het hoogteroer plaats.

Het ongeval werd onvermijdelijk toen, als gevolg van het niet kunnen beschikken over hoogteroer besturing, het zweefvliegtuig na het afbreken van de lierstart ongecontroleerd tegen de grond sloeg waarbij het toestel werd vernield en de bestuurder ernstig gewond raakte.

1. De PH-709 na het ongeval.

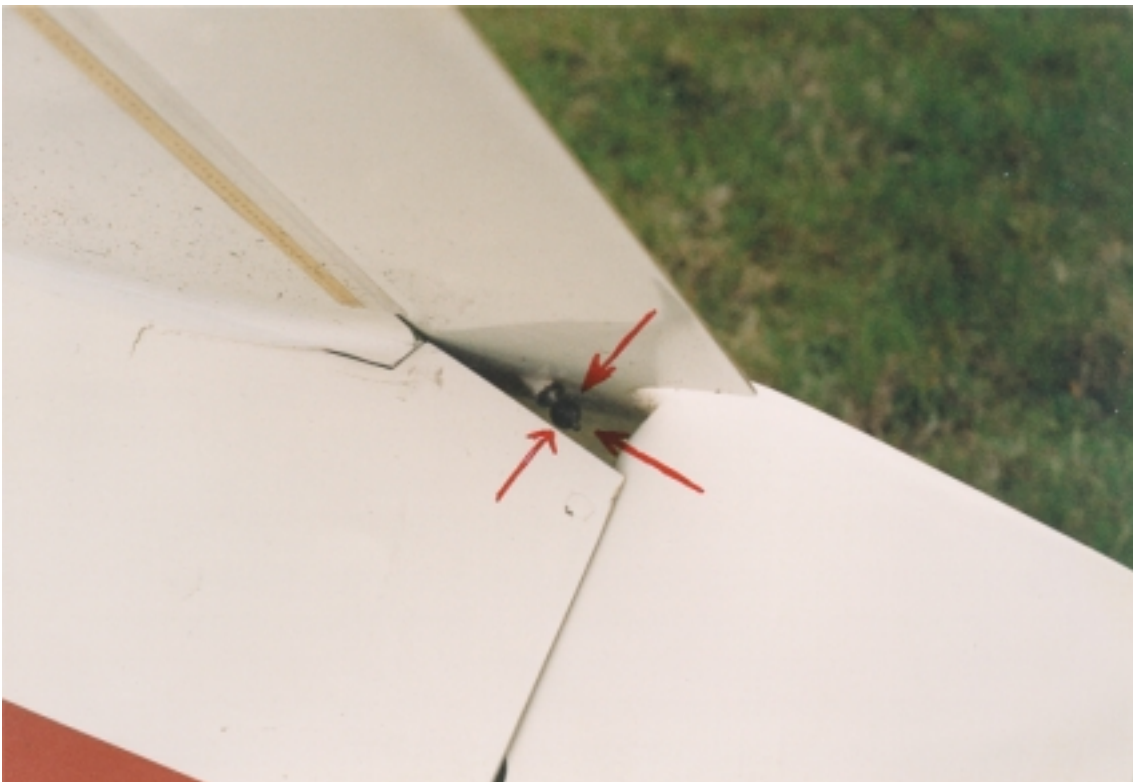
In zijn verklaring zegt de bestuurder dat hij de koppeling wel had aangebracht maar niet geborgd. Dit kon niet worden bevestigd. Het Wedekind borg-systeem werkte naar behoren. Bij tests uitgevoerd met de van de PH-709 afkomstige snelsluiting was het niet mogelijk een toestand te reconstrueren waarbij de verbinding was aangebracht maar niet geborgd.

Indien de voorgeschreven controle op de snelsluiting was uitgevoerd zou het ongeval niet hebben plaatsgehad.

2. De bevestiging van het hoogteroer.

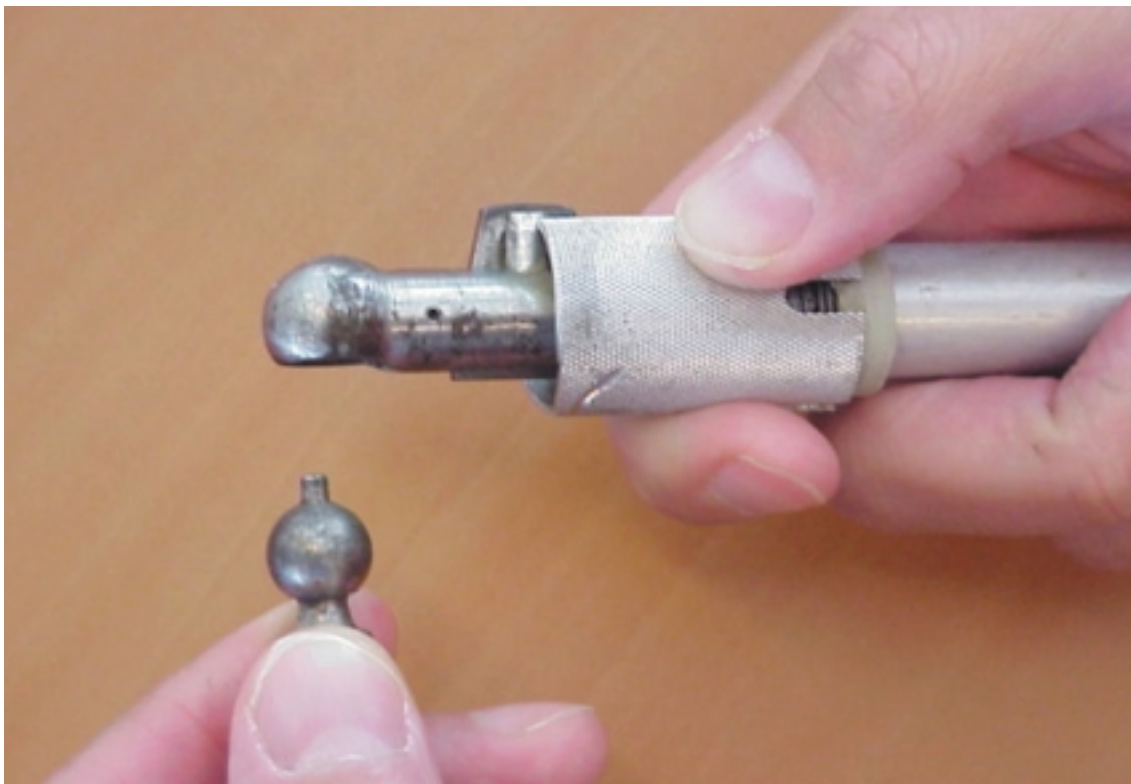
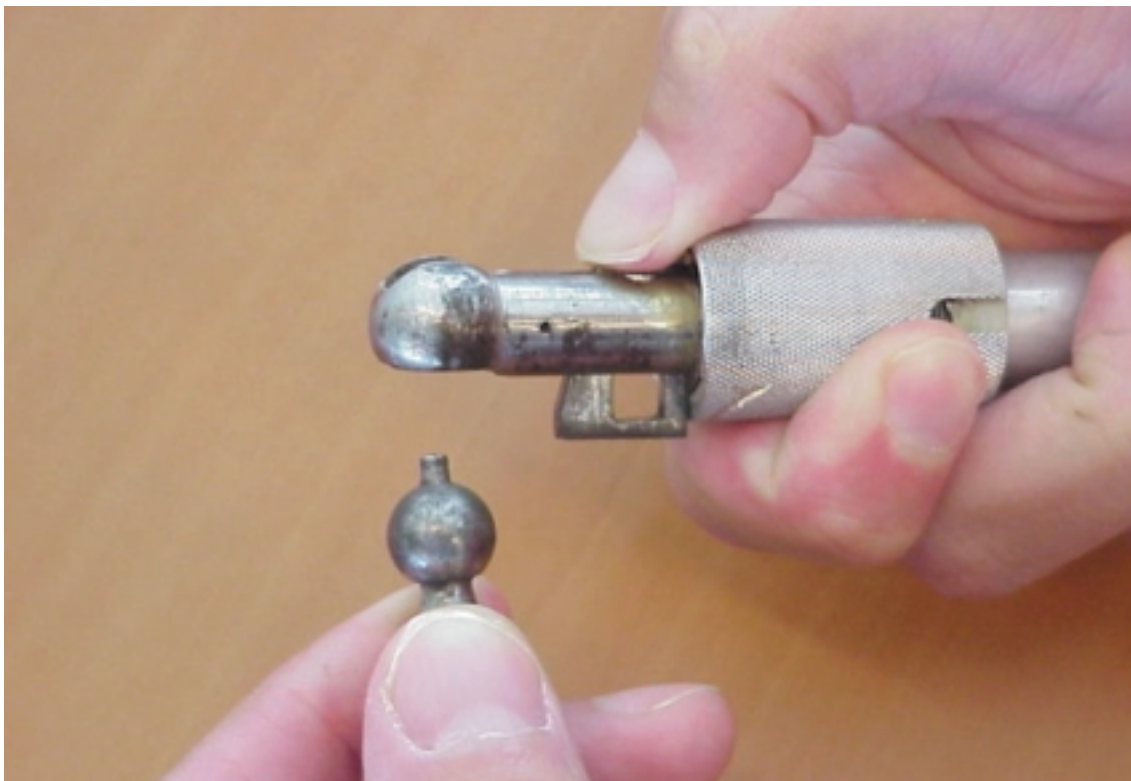
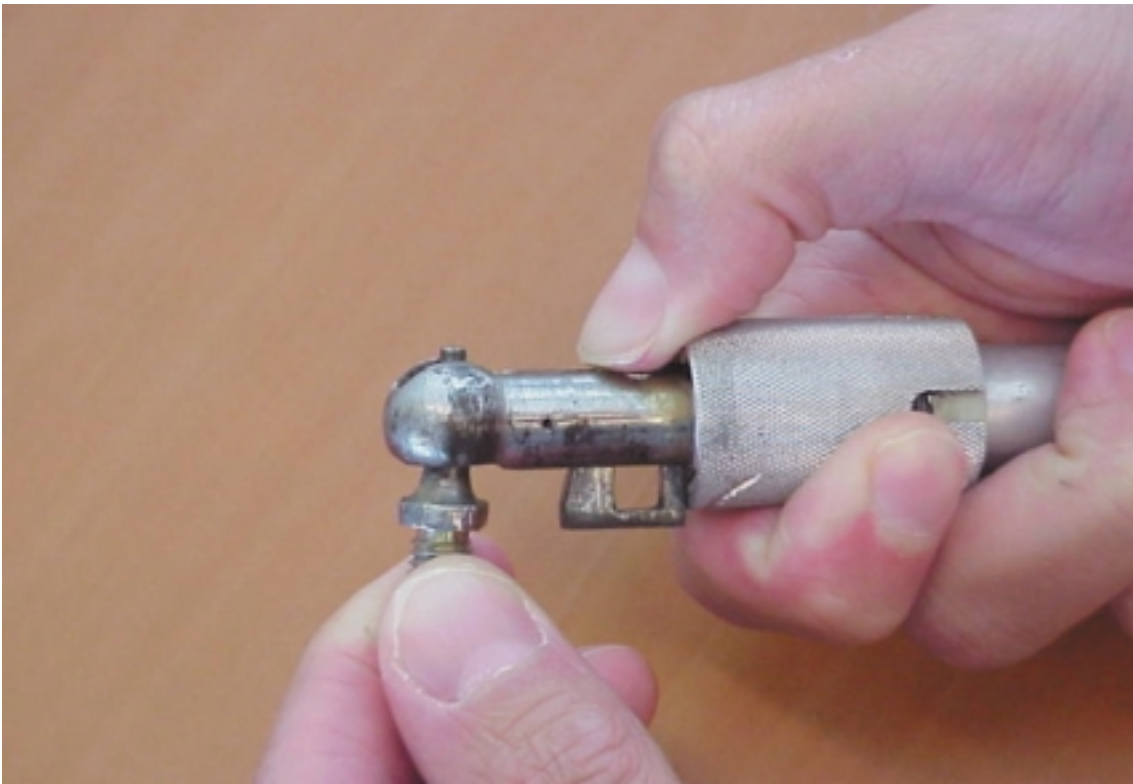
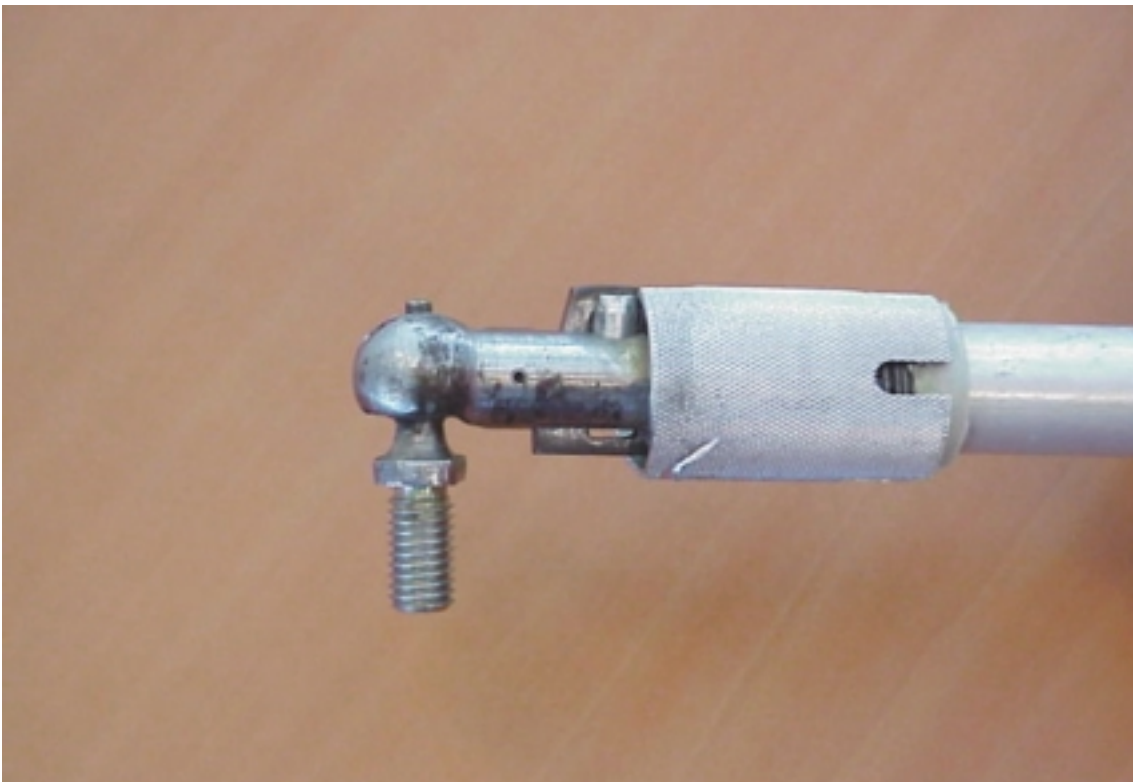
"Na het insnappen van de snelsluitingen dient met een kracht van ongeveer 5 kg onder een weinig draaien en heen en weer schuiven van de koppeling geprobeerd te worden of deze van de kogel getild kan worden."

3. Het bevestigen van een l'Hotellier snelsluiting met Wedekind borghuls.
