# EINDRAPPORT

*97-67/A-21*

*PH-LVK, Cherry BX 2*

*31 oktober 1997, Middelburg*

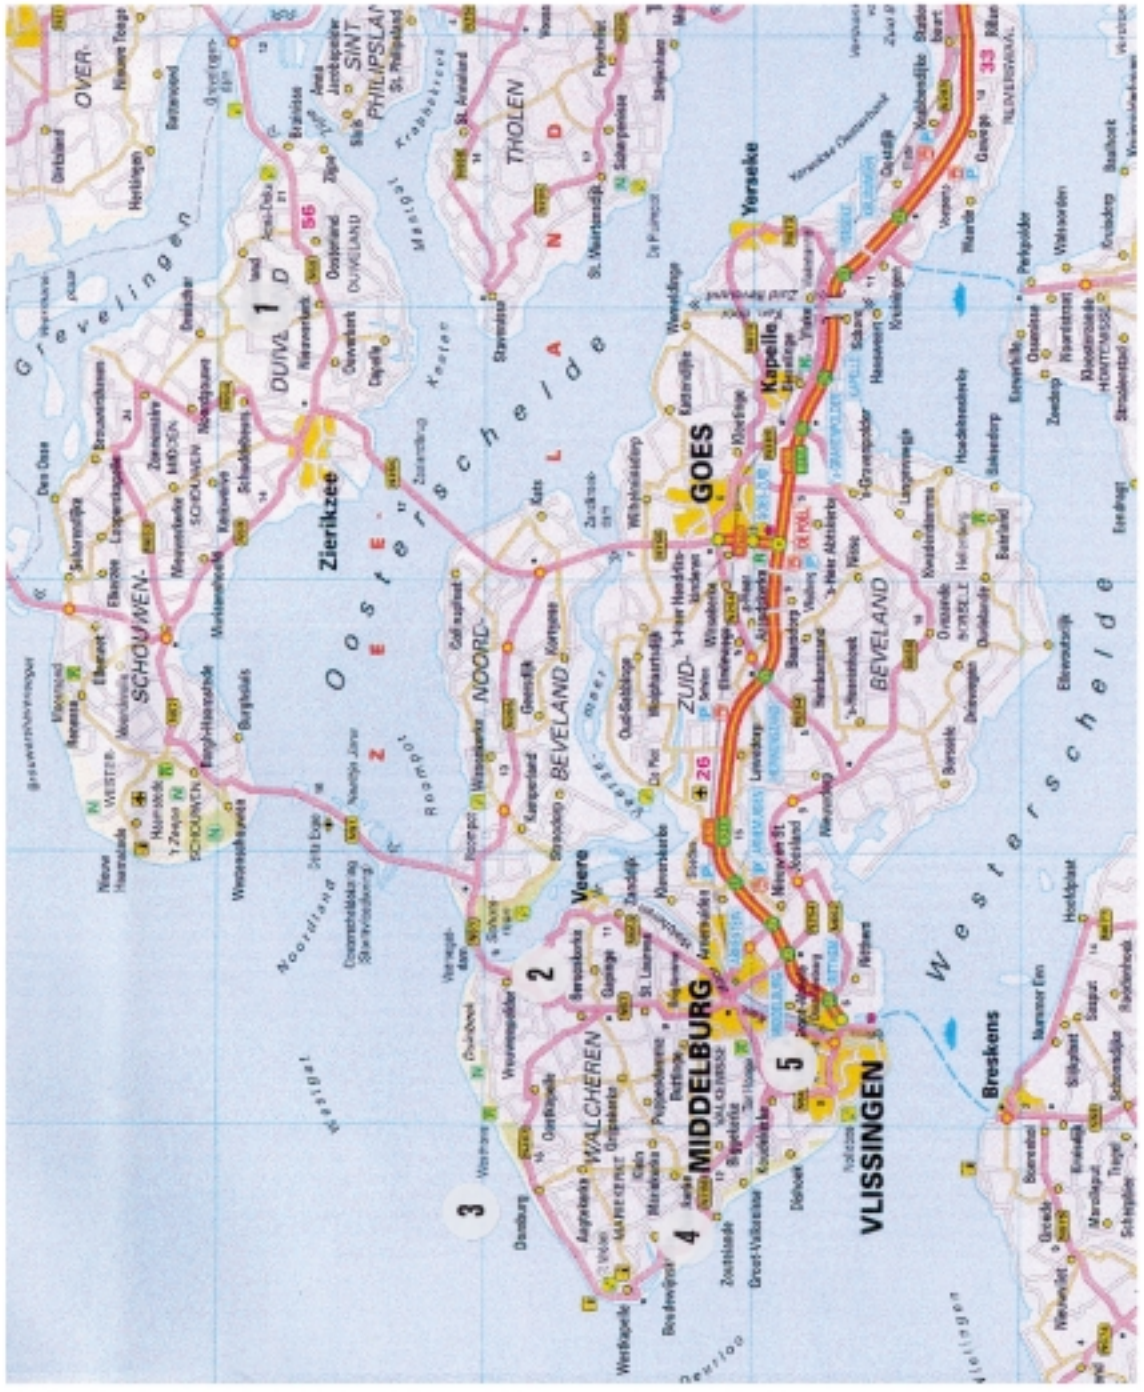
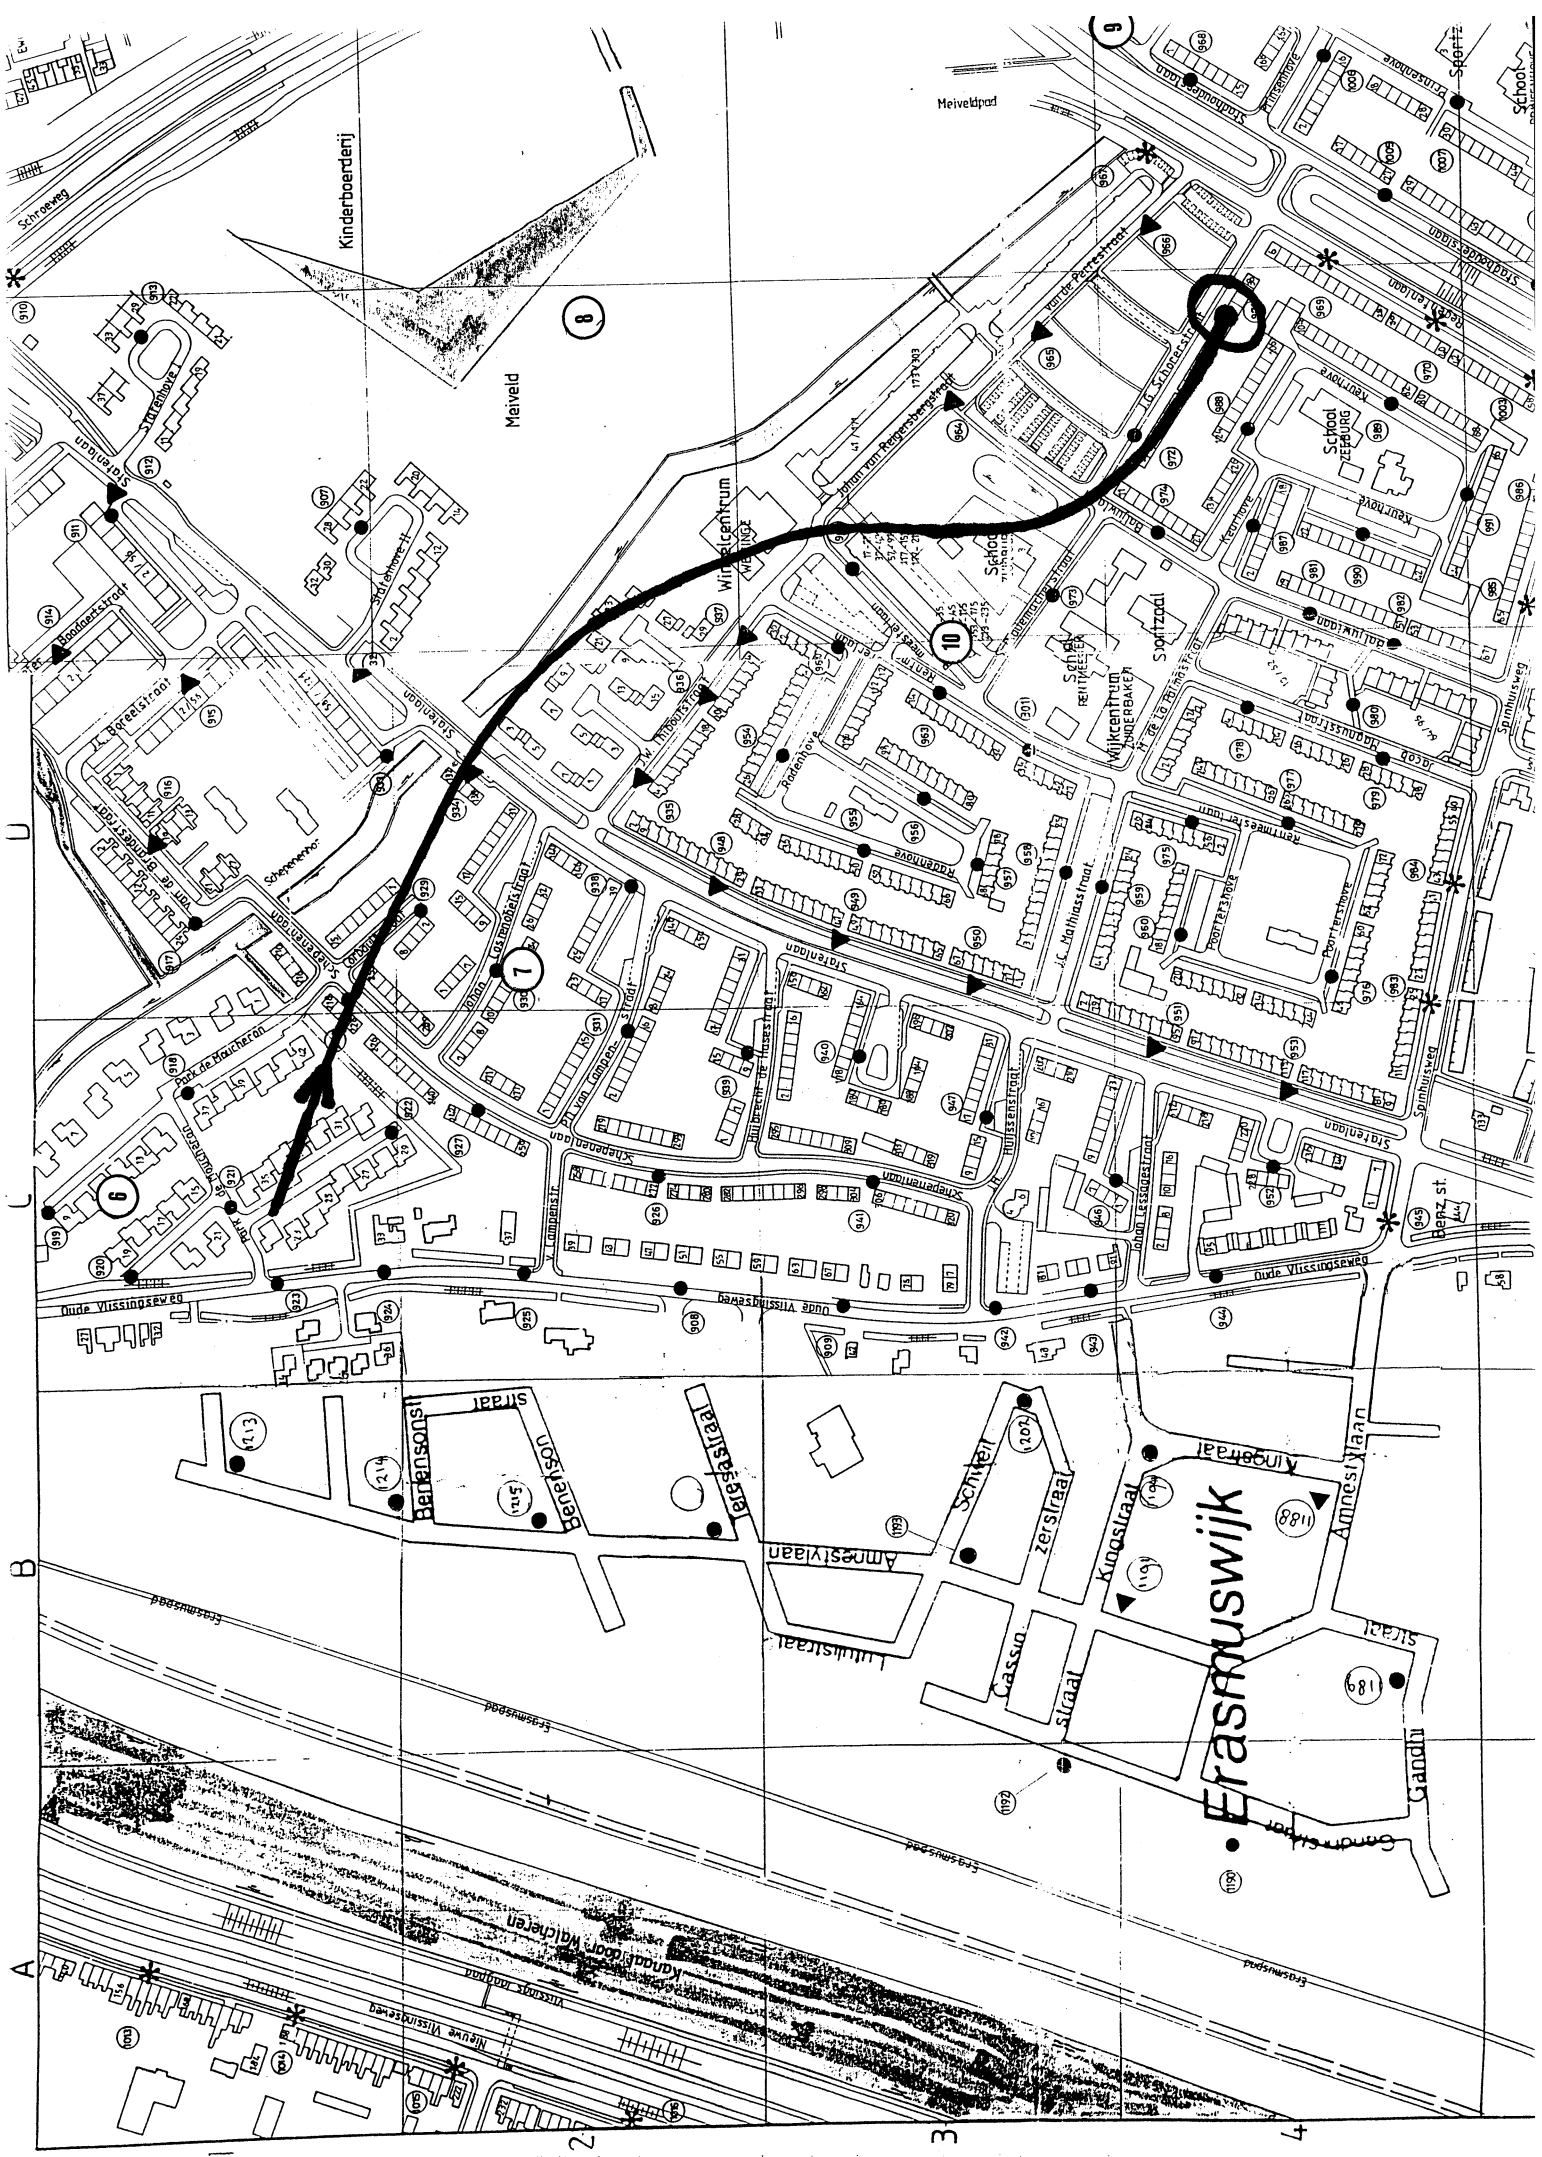
**Overzicht vermoedelijke vliegroute**

Voor een overzicht van de plaatsen waar het vliegtuig is gesignaleerd en een schets van de voor zover mogelijk gereconstrueerde route wordt verwezen naar bijlage A.

Het vliegtuig is omstreeks 16:00 gesignaleerd te Nieuwerkerk op Schouwen-Duiveland (1). De passagier had voor de vlucht een kennis gesproken en hem gemeld dat hij die middag nog zou overvliegen. Deze verklaarde dat ter plaatse 3 of 4 maal werd gecirkeld op een hoogte van niet meer dan 500 voet. Hij nam geen bijzonderheden betreffende het vliegtuig waar, alles leek normaal.

Daarna is het vliegtuig waargenomen te Serooskerke (Walcheren) (2), de woonplaats van een familielid van de bestuurder. Een andere ooggetuige meldde dat hij het vliegtuig laag had zien vliegen. Het vliegtuig maakte weinig geluid en hij zag rook uit de motor komen. Na een rondje verdween het richting Middelburg.

Ook werd het vliegtuig in de omgeving van Domburg gesignaleerd (3). De getuige aldaar, die vlieger van beroep is, verklaarde dat lager dan 1000 voet werd gevlogen met vrij hoge snelheid de kust volgend richting Westkapelle.

Vervolgens is het vliegtuig waargenomen vliegend van Westkapelle richting Zoutelande (4) en ten Noord-Oosten van Vlissingen (5), vliegend richting Middelburg. Deze beide getuigen verklaarden dat het vliegtuig op zeer lage hoogte en met constant en vrij laag motortoerental vloog.

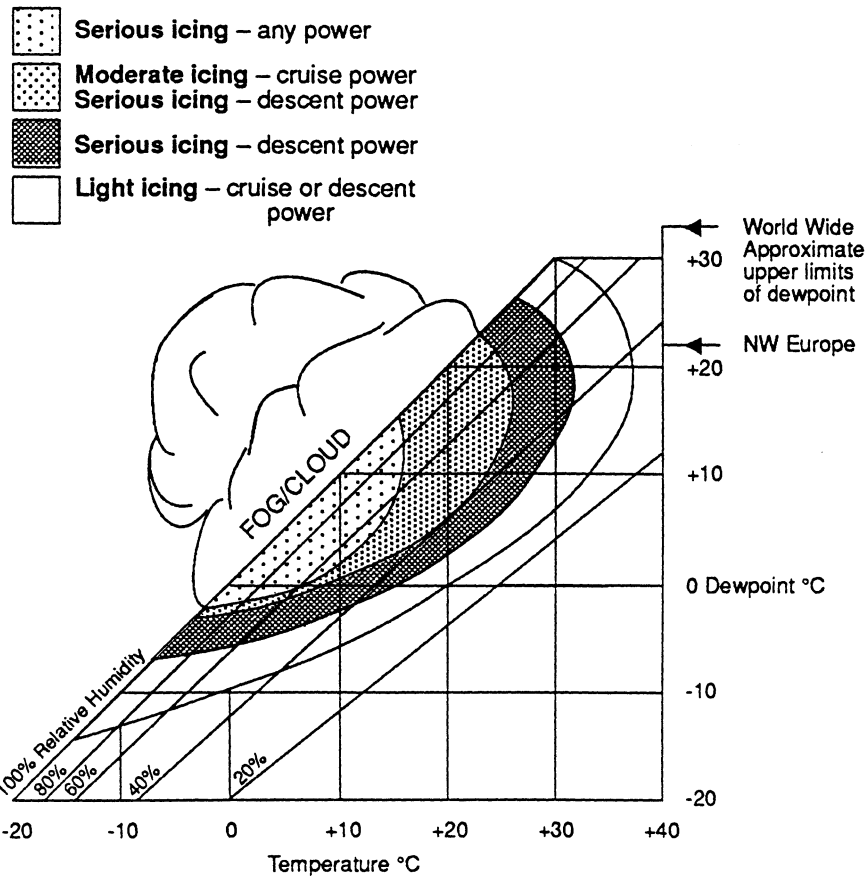
Uit de literatuur blijkt dat de combinatie 11°C. en 60% relatieve vochtigheid een groot gevaar voor ijsvorming in de venturi inhoudt, onafhankelijk van het geselecteerde vermogen. Een relatieve vochtigheid van 45% bij 7°C houdt een groot risico in wanneer dalvermogen is geselecteerd. (Bijlage B)

d. The chart below shows the wide range of ambient conditions conducive to the formation of carb icing. Particular note should be taken of the much greater risk of serious icing with descent power. The closer the temperature and dewpoint readings, the greater the humidity.
