# EINDRAPPORT

*98-54/A-08*

*PH-765, Schleicher ASK 23 B*

*26 juli 1998, Vliegveld Hilversum*

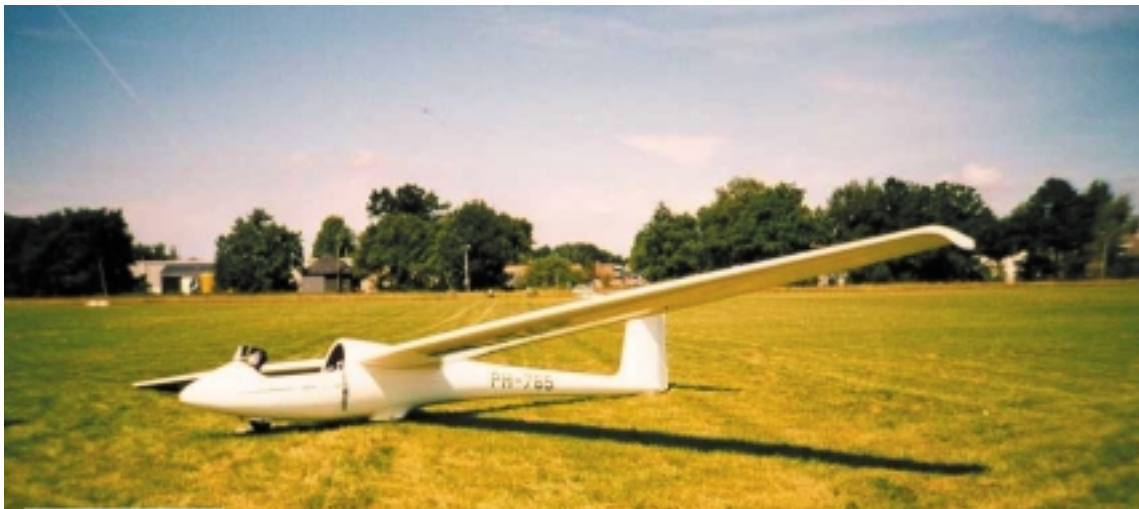
Foto PH-765 na ongeval

Het toestel raakte beschadigd aan de onderzijde van de romp tussen de neus en ongeveer de zitplaats van de bestuurder. De romp werd door de klap op de grond ingedrukt. Verder werd er een lichte beschadiging aan de linker vleugeltip vastgesteld.

Foto van de PH-765. Voor positie van het vliegtuig op het veld zie bijlage 4.

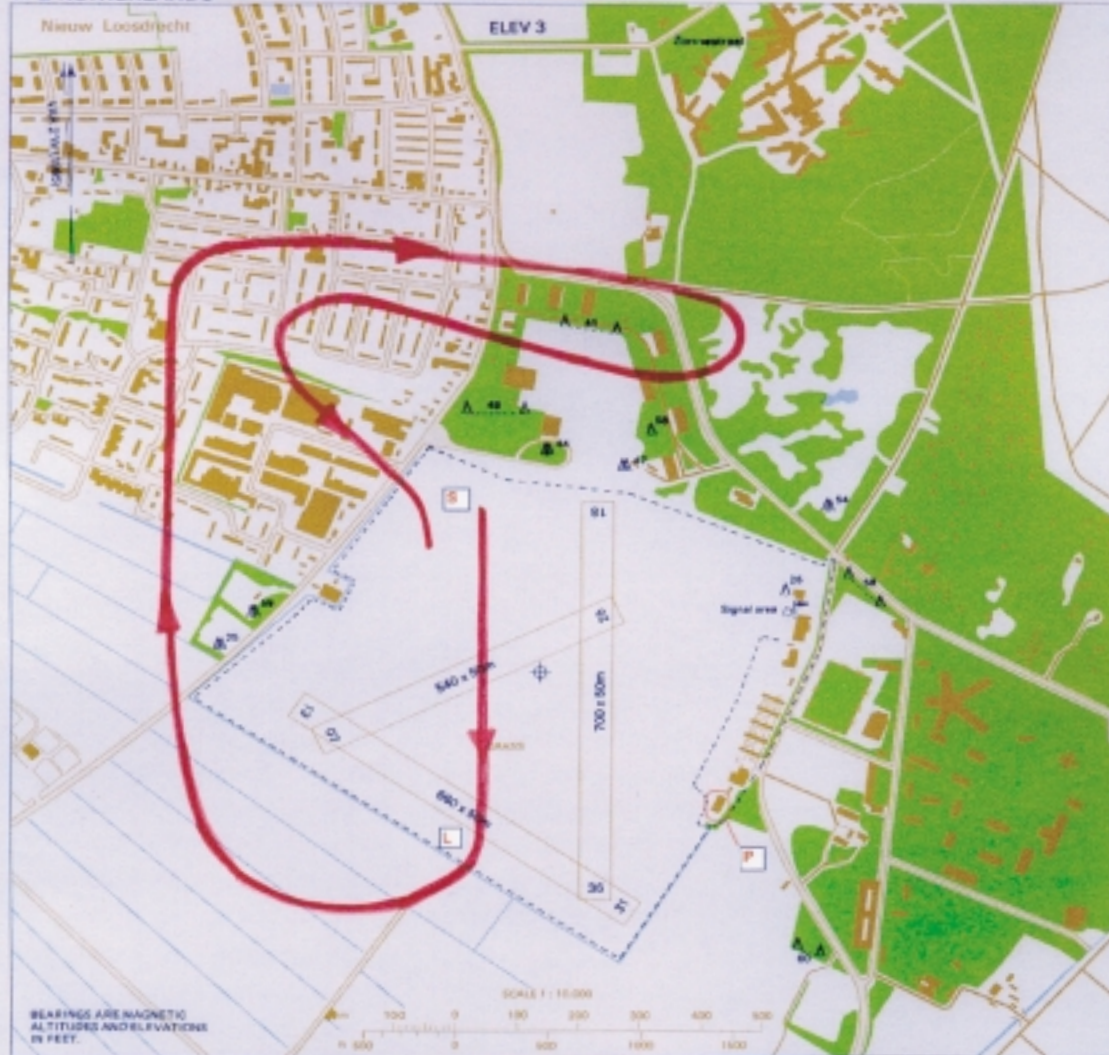
Gereconstrueerde vlucht

Op het basisbeen van baan 18 aangekomen vloog hij de landingsplaats voorbij, maakte een bocht van ongeveer 180° en vloog nu op een linker basisbeen voor baan 13 terug, richting Loosdrecht.

Bij deze manoeuvre, die door meerdere ooggetuigen werd waargenomen, doorkruiste hij tweemaal de eindnaderingsbaan van motorbaan 18.

De bestuurder bleef nu doorvliegen in de richting van Loosdrecht om met een linker bocht naar het eindnaderingsbeen voor baan 13 te vliegen.

Op zeer geringe hoogte boven Loosdrecht stuurde hij uiteindelijk terug naar het veld.

Hij kon de bomen aan de rand van het veld niet meer ontwijken, het vliegtuig raakte de toppen en sloeg vervolgens op het veld hard tegen de grond.
