RAAD voor de TRANSPORTVEILIGHEID

Kamer Luchtvaart

Nummer voorval: 2000092

Ongeval

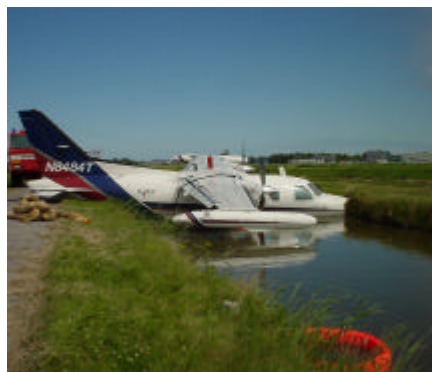
De landing volgde op een radar volgvlucht boven de Noordzee. Na 'touchdown' selecteerde de bestuurder 'reverse pitch' waarna het toestel ongecontroleerd naar links begon te bewegen. Als reactie daarop verklaarde de bestuurder vol rechts voetenstuur te hebben gegeven in combinatie met intermitterend rechts remmen. Daarna selecteerde de bestuurder de linker gashendel weer uit 'reverse' in de hoop dat het vliegtuig naar rechts zou wenden, echter zonder resultaat. Uiteindelijk bracht de bestuurder de propellerbladen van de rechtermotor in de vaanstand (hierdoor werd tevens de brandstoftoevoer afgesloten waardoor de motor stopte). Hoewel het vliegtuig nu minder naar links trok, kon dit niet voorkomen dat het aan het eind linksaf de baan afreed. Vlak voordat het vliegtuig in een sloot tot stilstand kwam zette de bestuurder de linker motor af. Beide inzittenden konden het aanzienlijk beschadigde toestel ongedeerd verlaten.

N8484T na het ongeval

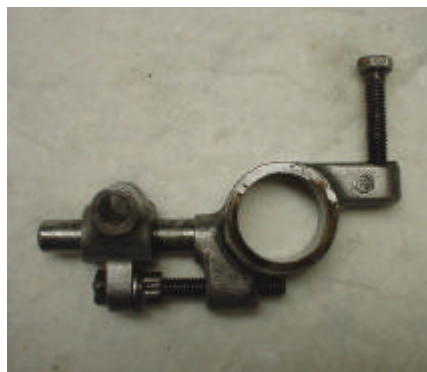
Landingssnelheid, punt van 'touchdown', baanlengte en baanconditie waren in orde. Het probleem werd veroorzaakt door een verlopen afstelschroef van de toerentalregelaar ('prop governor') van de rechter motor waardoor deze niet in 'reverse pitch' kwam maar voorwaartse stuwkracht bleef leveren waardoor asymmetrische aërodynamische remwerking ontstond. De borgglak die de afstelschroef moest behoeden voor verloop bleek niet (meer) aanwezig. De bestuurder had niet gemerkt dat het rechter BETA- controlelampje niet brandde. De beta lampjes, één voor elke motor, signaleren of de motoren in de juiste bedrijfstoestand zijn om veilig 'reverse pitch' te kunnen selecteren en dienen door de bestuurder te worden gecheckt voordat 'reverse' wordt geselecteerd. In dit geval, waarbij één van de lampjes niet brandde, had de bestuurder volgens het vlieghandboek moeten afzien van het gebruik van 'reverse'.

Stelschroef zoals aangetroffen

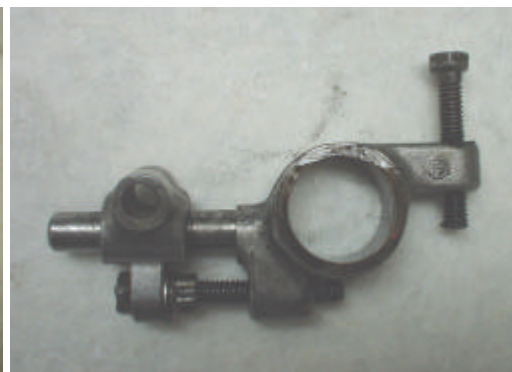
Stelschroef zoals het behoort
