RAAD voor de TRANSPORTVEILIGHEID

Nummer voorval: 2002040

Ongeval

Datum voorval:	13-04-2002	Vliegervaring:	circa 4000 uren (waarvan circa 1000 uren op type)
Plaats voorval:	Vliegveld Midden-Zeeland	Passagiers:	Geen
Soort vlucht:	Vliegtuig sleepstart	Letsel:	Ongedeerd
Registratienummer:	PH-KIS	Schade aan vliegtuig:	Licht beschadigd
Soort luchtvaartuig:	Eenmotorig propellervliegtuig	Fase van de vlucht:	Start
Type luchtvaartuig:	Christen A1 'Husky'	Weerscondities:	Wind had invloed op ongeval
Bemanning:	1		
Registratienummer:	PH-904	Vliegervaring:	440 uren en 2400 starts
Soort luchtvaartuig:	Zweefvliegtuig	Passagiers:	1
Type luchtvaartuig:	Grob G103 C 'Twin Ill Acro'	Letsel:	Ongedeerd
Bemanning:	1	Schade aan vliegtuig:	Geen

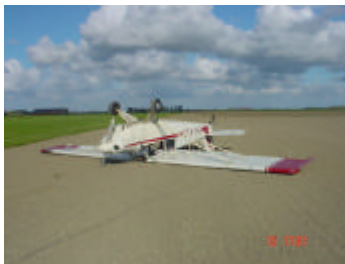
De PH-KIS werd gebruikt voor het opslepen van zweefvliegtuigen. Aanvankelijk verliep de sleep normaal. Na circa 100 meter raakte het zweefvliegtuig steeds meer linksachter de PH-KIS, die op zijn beurt steeds meer naar rechts trok. Vol tegengesteld rolroer kon deze beweging niet tegengaan, omdat beide hoofdwielen van de PH-KIS nog op de baan stonden en het richtingsroer niet effectief was vanwege de sleep. De bestuurder van de PH-KIS was op het moment dat het vliegtuig naar rechts begon te bewegen ervan overtuigd dat, ruim voordat de rechter baanrand van het veld bereikt zou worden, hij al zou vliegen. Terwijl het vliegtuig steeds meer naar de rechterraand van de baan bewoog en de vliegsnelheid onvoldoende toenam, besloot hij de start alsnog af te breken en het toestel in de naast gelegen akker uit te laten rollen. Echter, met het afnemen van de snelheid in de omgeploegde grond kantelde de PH-KIS voorover. Bij relatief lage snelheid hapte de propeller in de grond en ging het vliegtuig op zijn neus staan en viel uiteindelijk op zijn rug. De bestuurder van het zweefvliegtuig heeft het toestel ontkoppeld toen hij de baanrand zag naderen en is uitgerold op de zweefbaan. Vermoedelijk vond de ontkoppeling enkele seconden na het afbreken van de start van de PH-KIS plaats. Beide bestuurders bleven ongedeerd.

De PH-KIS na het ongeval
