RAAD voor de TRANSPORTVEILIGHEID

Nummer voorval: 2003034

Ongeval

Datum voorval:	06-04-2003	Bemanning:	2 (instructeur in opleiding en leerling)
Plaats voorval:	Zweefvliegcentrum Terlet	Ervaring instructeur:	690 starts waarvan 172 op type
Soort vlucht:	Instructievlucht	Passagiers:	Geen
Soort luchtvaartuig:	Zweefvliegtuig	Letsel:	1 geen letsel, 1 licht gewond
Registratienummer:	PH-660	Schade aan luchtvaartuig:	Onherstelbaar beschadigd
Type luchtvaartuig:	Schleicher ASK 21	Weerscondities:	Van invloed op ongeval
Fase van de vlucht:	Nadering

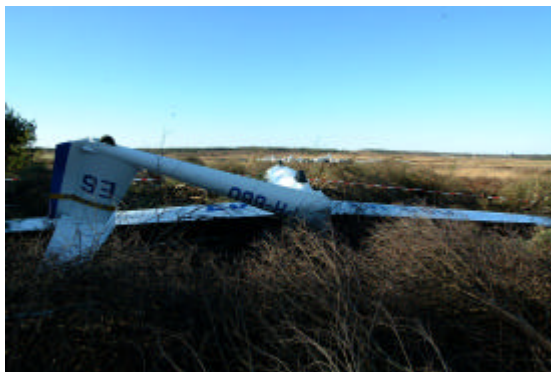
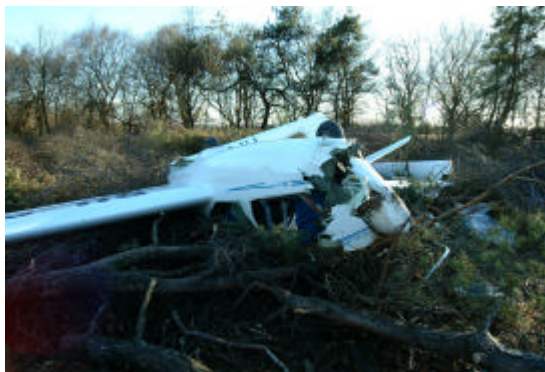
De PH-660 na het ongeval
