RELAZIONE D'INCHIESTA

INCIDENTE
occorso all'aeromobile
AS350 B2 marche I-AMVE,
Punta Ciatagnera, nei pressi di Sestriere,
19 aprile 2003

L'incidente è occorso il 19 aprile 2003, intorno alle ore 09.00' UTC (11.00' locali), in località Punta Ciatagnera, nei pressi di Sestriere (TO), ed ha interessato l'aeromobile tipo AS350 B2 marche di identificazione I-AMVE.

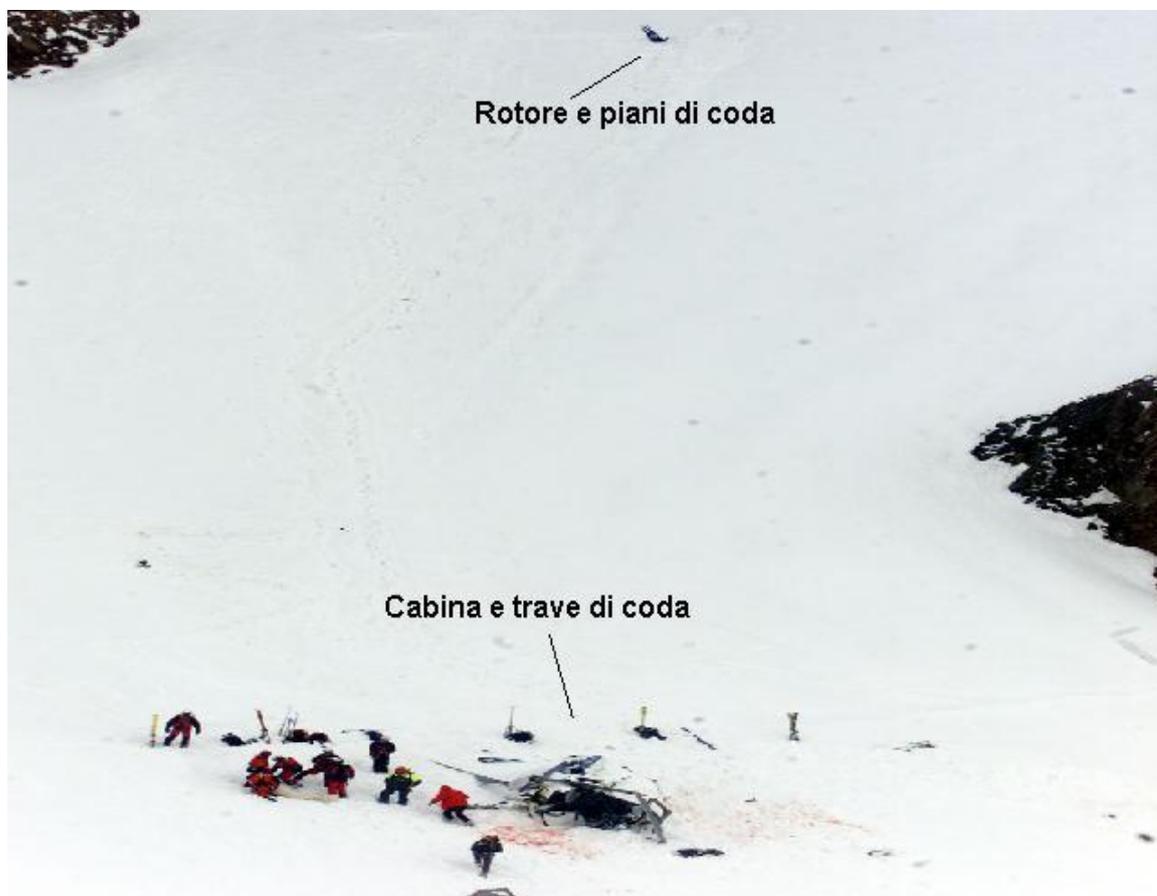
- il rotore di coda e la parte posteriore della trave di coda (quest'ultima spezzata all'altezza dei pianetti orizzontali) erano conficcati nella neve, con la sola pinna dorsale affiorante, a circa 50 m dalla parete rocciosa, pressoché verticale;

- la parte anteriore dell'elicottero (cabina, rotore principale e restante parte della trave di coda, ancora unita alla cabina) si trovava circa 150 m più in basso rispetto agli altri rottami.

Foto 1: relitto e disposizione dei rottami.

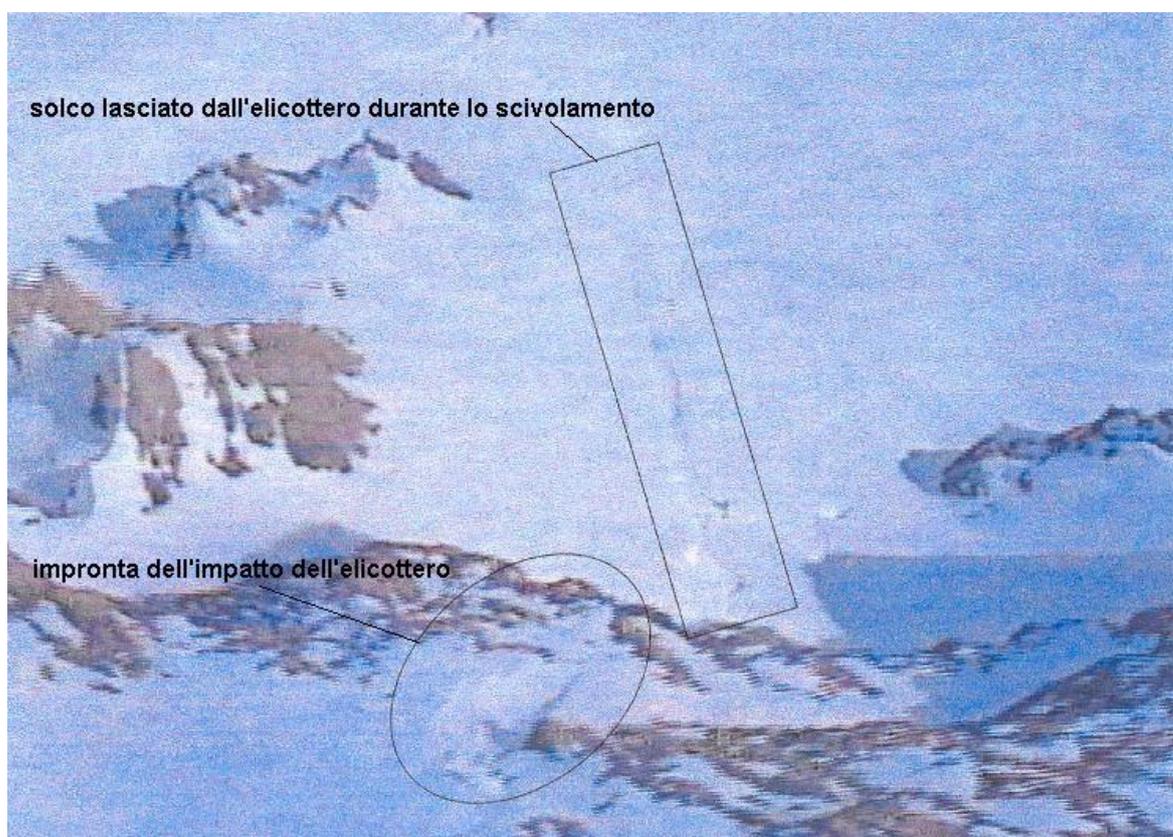
In occasione del secondo sopralluogo aereo (al quale ha partecipato anche l'ANSV), nonostante fossero trascorsi tre giorni dall'incidente, era chiaramente visibile dall'alto un'impronta estesa, sul manto nevoso, in tutto compatibile con il profilo in pianta dell'elicottero, posta sulla balza montuosa anteriore allo strapiombo del costone. Sulla neve del costone era, inoltre, presente un solco, chiaramente generato dai rottami dell'elicottero (posti al termine dello stesso), durante il loro scivolamento (foto 2); la scia dei rottami dell'aeromobile aveva andamento Sud/Ovest ed era posizionata al di là di una sella della Punta Ciatagnera.

Foto 2: impronte presenti sul manto nevoso.

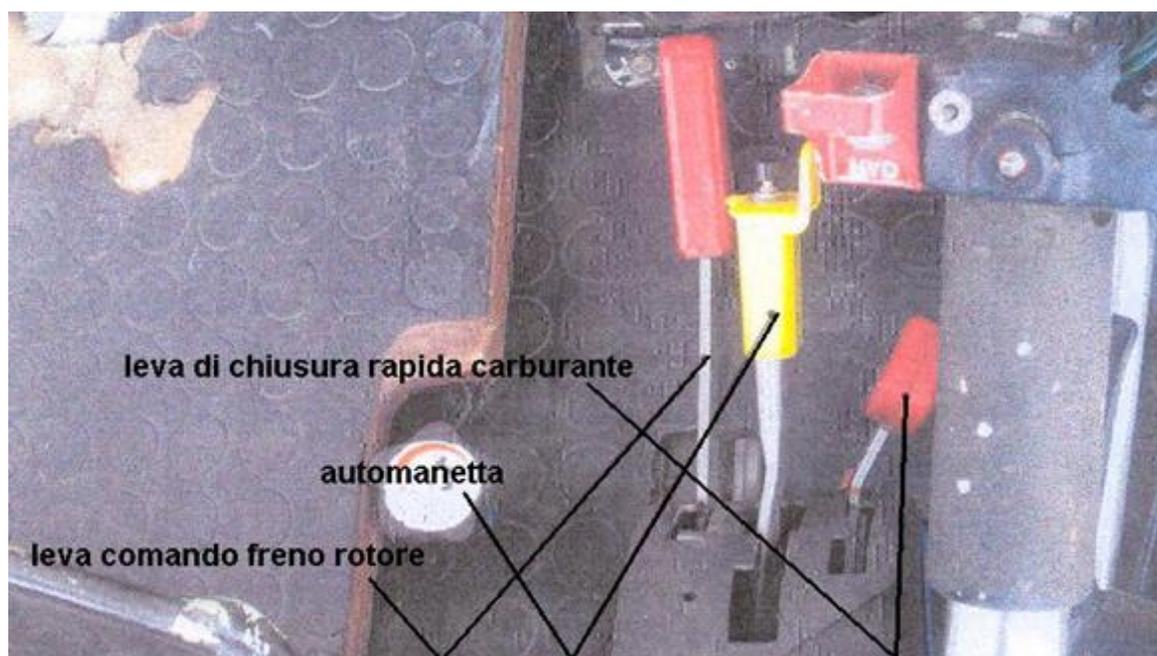
Il gruppo manette motore, freno motore e leva di chiusura del carburante erano nelle rispettive posizioni di normale assetto operativo in volo (foto 3).

Foto 3: leve dei comandi.

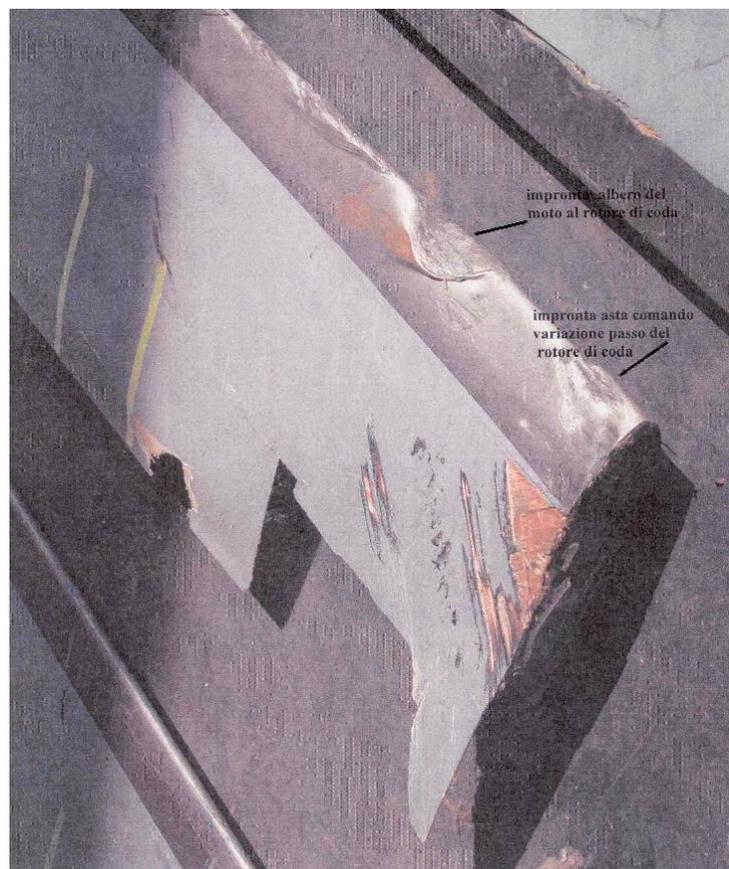
Il bordo d'attacco della pala principale gialla mostrava, in prossimità dell'estremità, delle impronte ravvicinate, perfettamente compatibili con la forma dell'asta comando passo del rotore di coda e con quella del relativo albero di trasmissione del moto alla scatola a 90°. Tali segni testimoniano la presenza di rotazione del rotore principale al momento del contatto sopra descritto.

Foto 4: impronte sul bordo d'attacco della pala principale gialla.

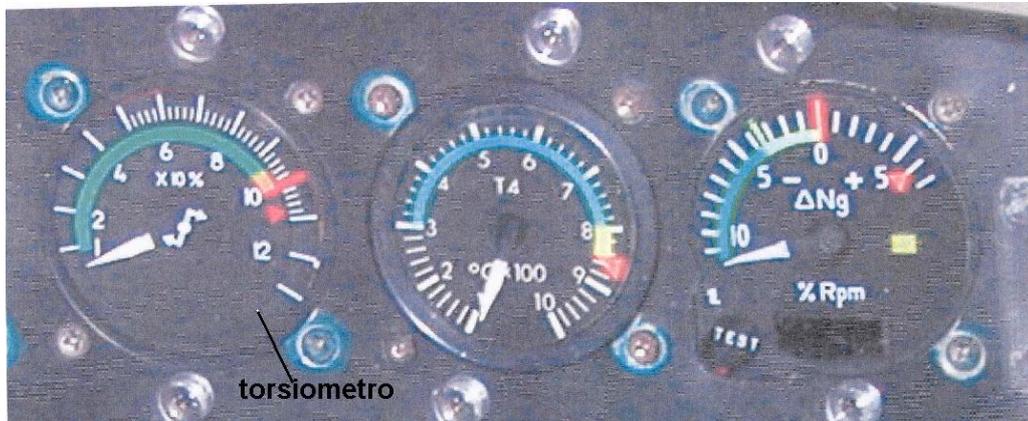
L'indice del torsionometro del pannello strumenti segnalava un valore coerente con una potenza del motore nulla al momento dell'impatto (foto 5).

Foto 5: torsionometro (sulla sinistra).

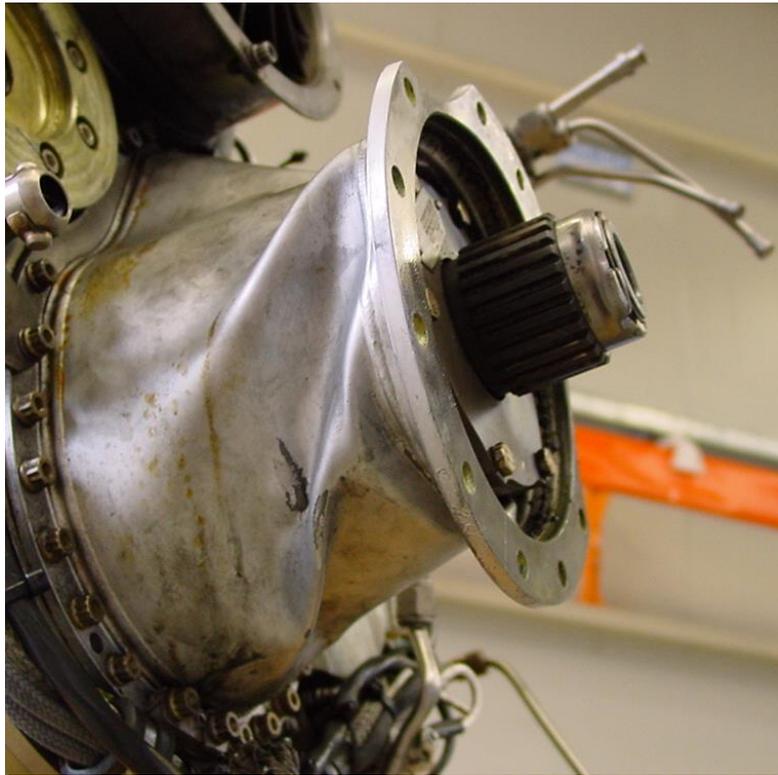
Ad una prima vista esterna veniva osservata l'esistenza di impatti nella zona anteriore e posteriore, con deformazione del condotto di scarico della sezione di potenza e perforazione del cono di scarico dall'interno verso l'esterno. Si rilevava anche una limitata possibilità di rotazione della turbina libera e della generatrice di gas/compressore.

Foto 6: deformazione parte anteriore motore.

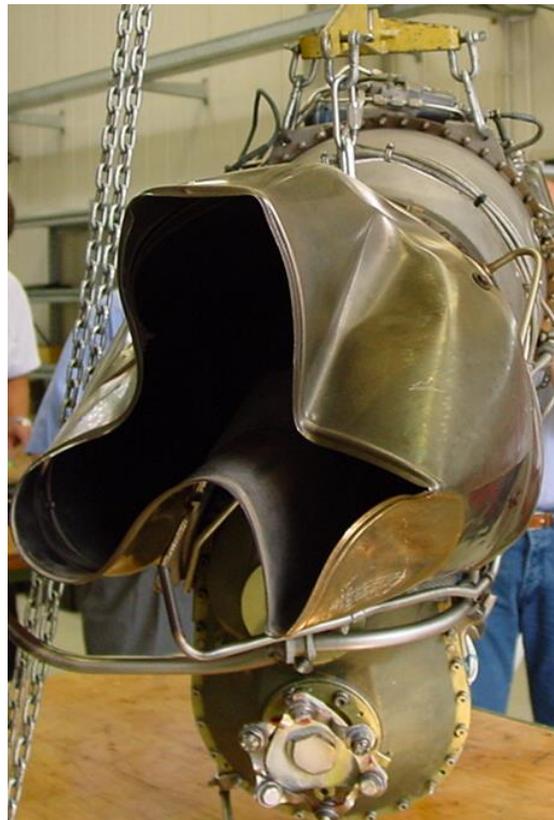
Foto 7: deformazioni cono scarico.

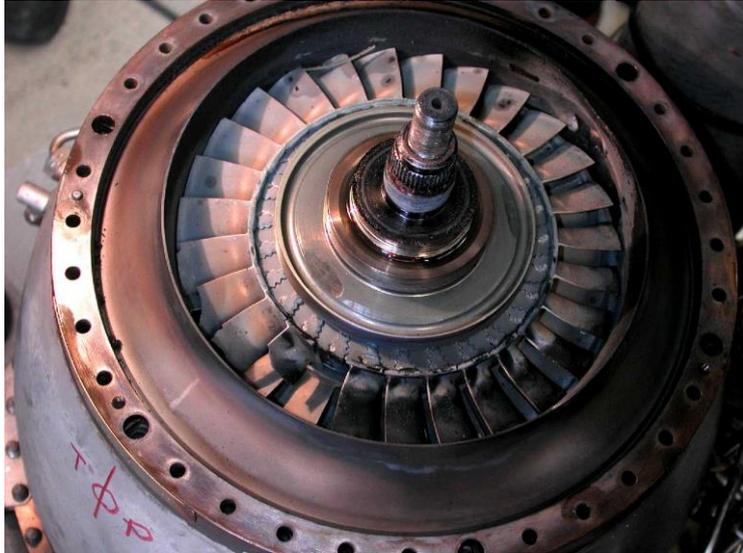
Dopo la rimozione del diffusore di raccordo tra la generatrice di gas e la turbina di potenza rimaneva esposto il secondo stadio disco della generatrice di gas, che presentava sulle palette un danno rilevante, concentrato in un settore di circa 40 gradi, una paletta mancante per rottura alla radice e quattro danneggiate (di cui una rotta al 50%).

Foto 8: secondo stadio turbina, palette fratturate.

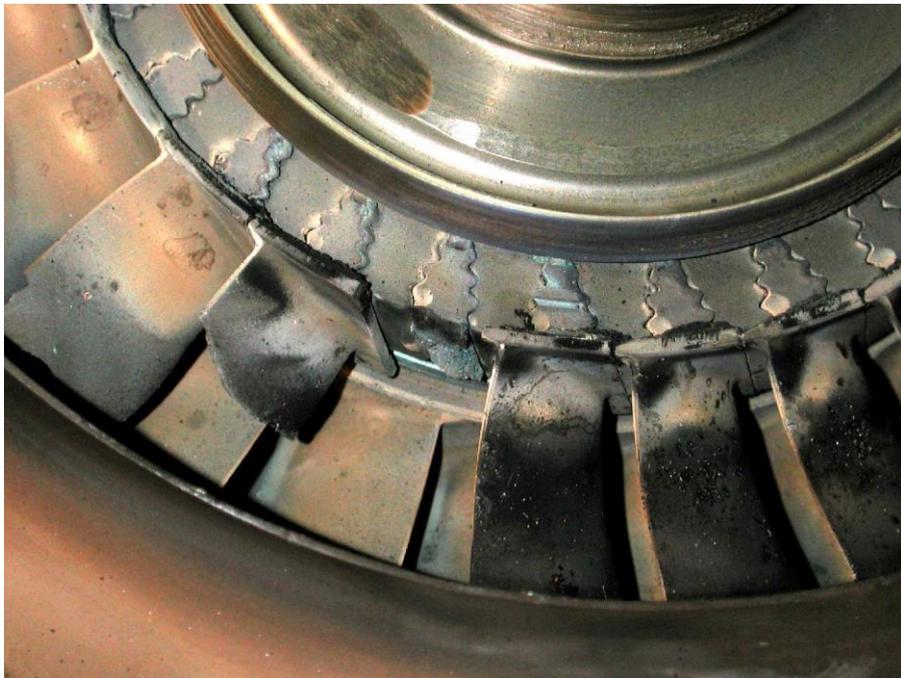
Foto 9: secondo stadio turbina, palette danneggiate.

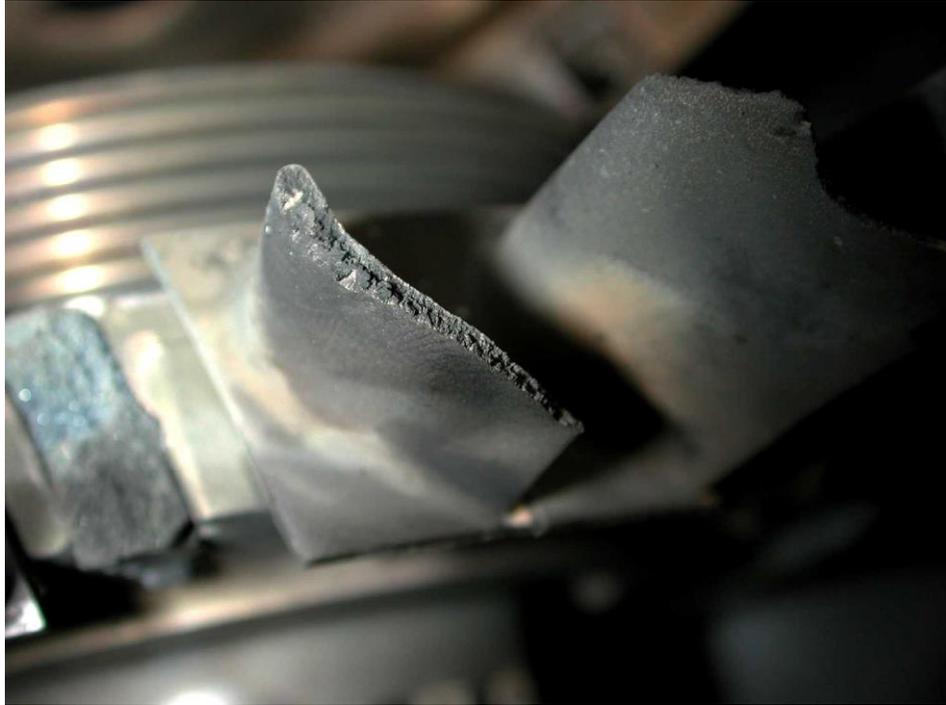
Foto 10: particolare della superficie di rottura.

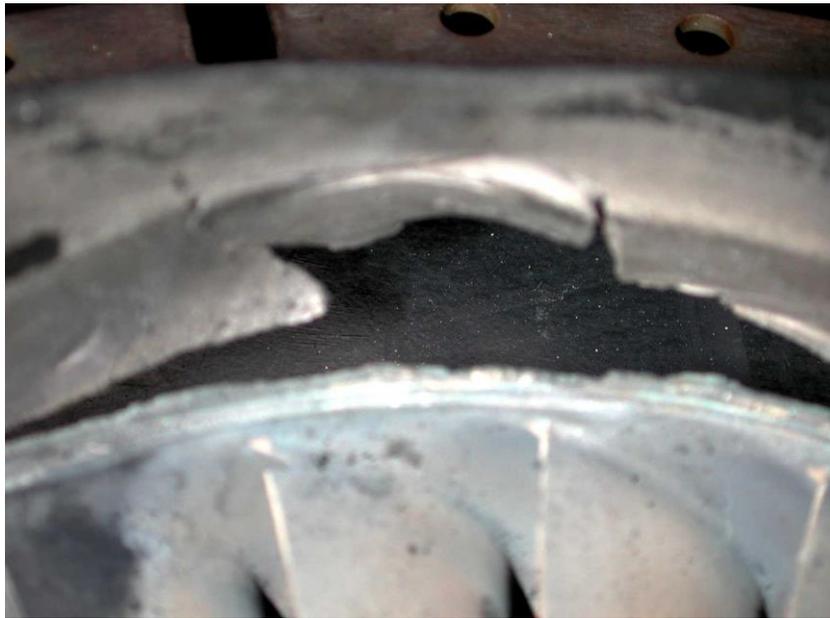
Foto 11: dettaglio dello squarcio nello statore turbina secondo stadio.

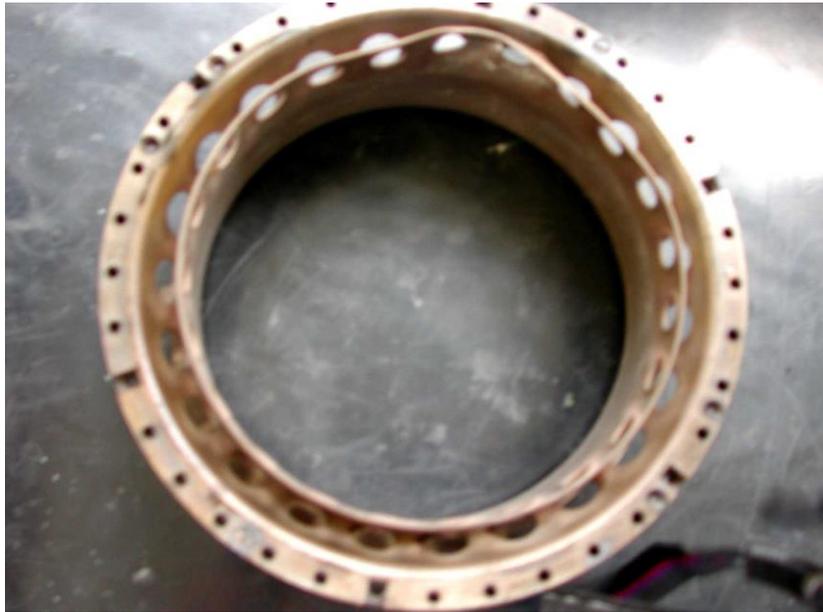
Foto 12: 2° stadio turbina, deformazioni anello blindatura.

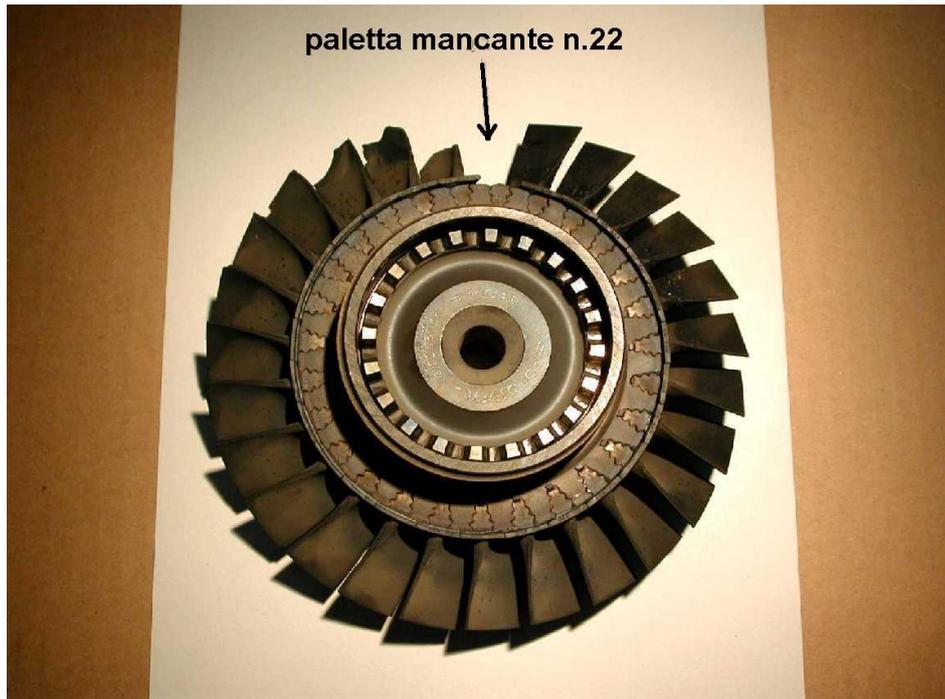
- Controllo visivo dell'assieme disco-palette del 1° stadio della turbina: le palette presentavano forte usura alle estremità ed erano bloccate nelle loro sedi, con i fermi (*locking pin*) piegati.
- Smontaggio ed identificazione delle palette rotoriche, svolti con l'ausilio di personale della Turbomeca. Veniva rinvenuta una consistente quantità di materiale terroso negli innesti "a pino" dell'accoppiamento disco-palette, circa 6,4 g a fronte dei 4 g massimi ammessi³.
- Esame visivo dell'assieme disco-palette del 2° stadio generatore di gas: le palette n. 19-20-21 risultavano danneggiate a varie altezze sul profilo aerodinamico, mentre la palette n. 22 era rotta in corrispondenza della radice. Tutte le palette erano traslate assialmente nella loro sede, sul disco. I fermi delle palette n. 2, 20, 23 risultavano rotti, quelli di molte altre palette deformati.

Foto 13: rotore turbina 2° stadio.

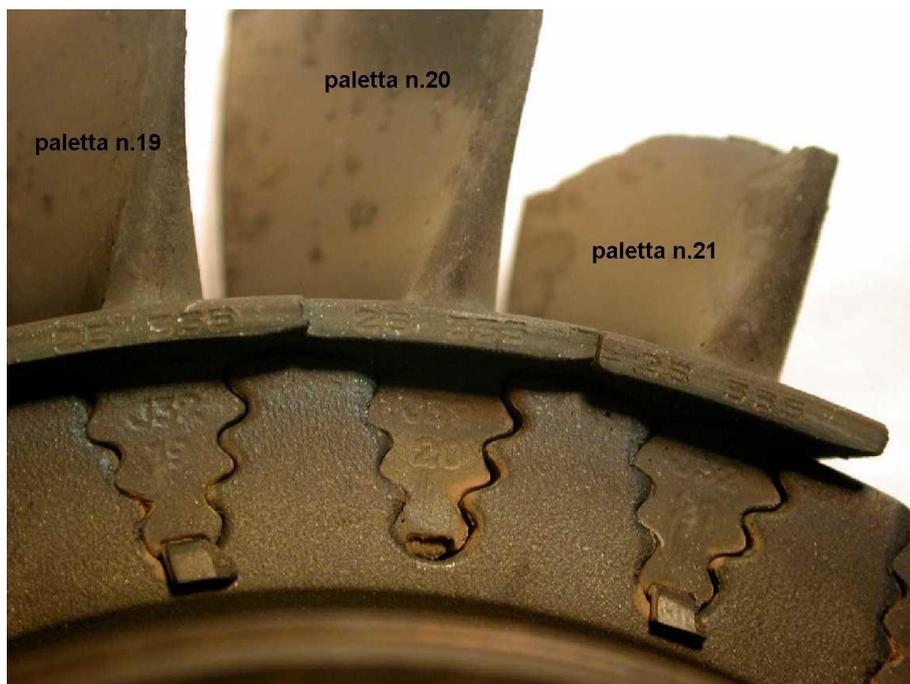
Foto 14: palette 19-20-21 e rispettivi fermi.

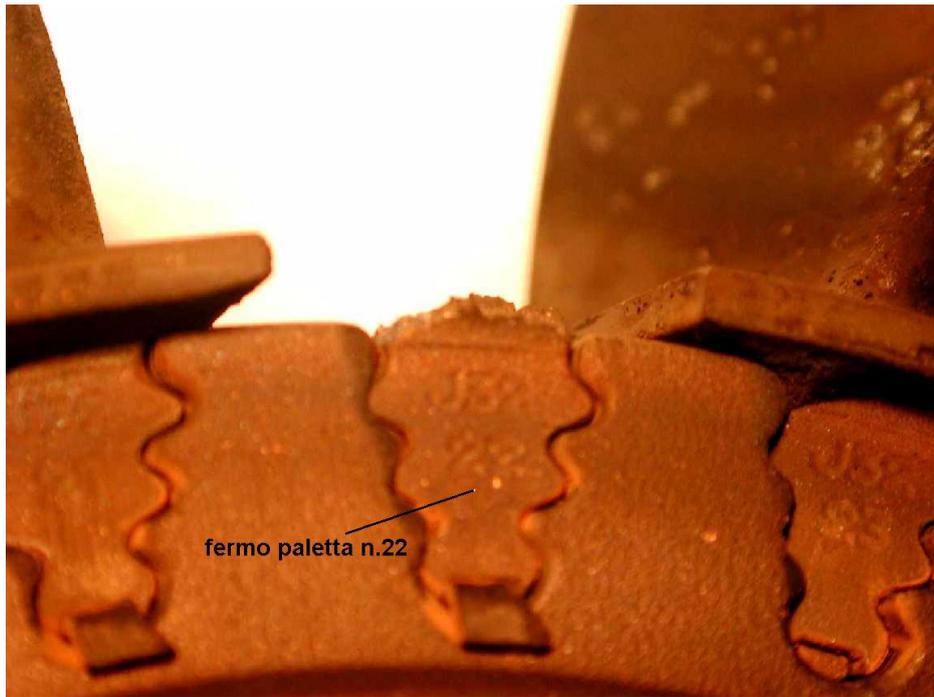
Foto 15: paletta 22 mancante.

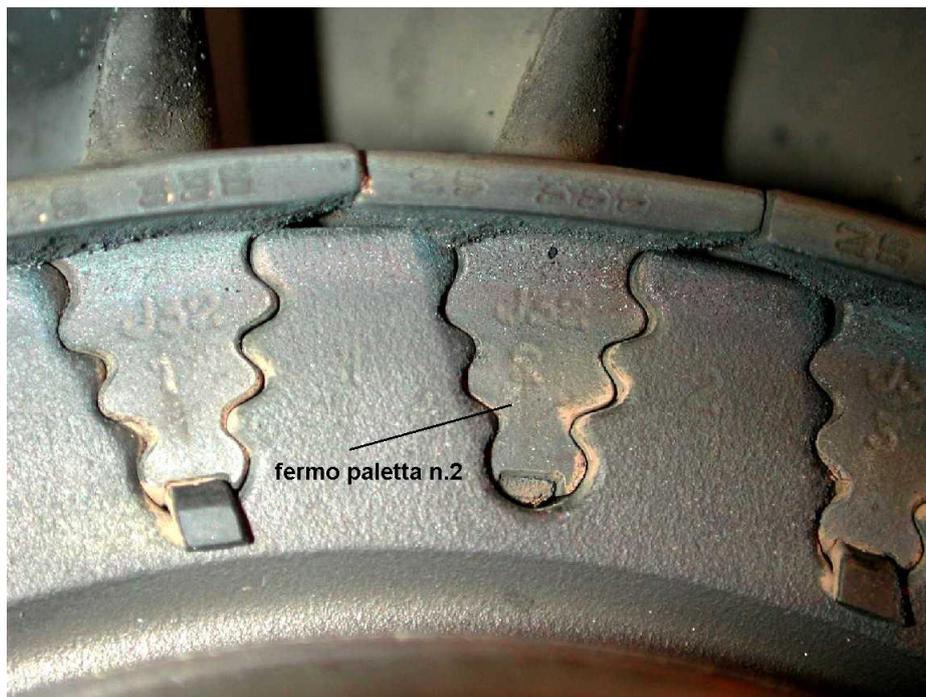
Foto 16: paletta 2, fermo rotto.

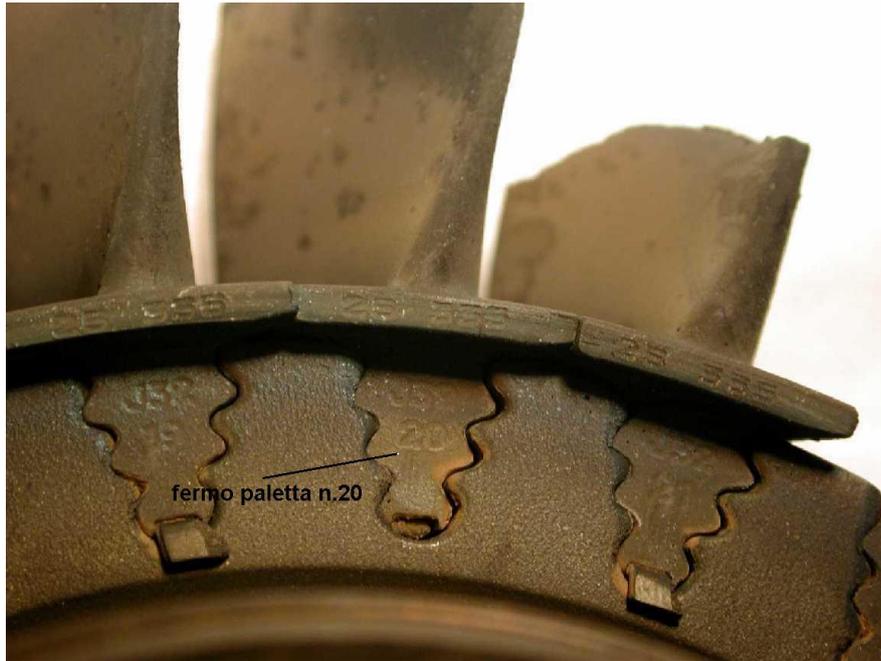
Foto 17: paletta 20, fermo rotto.

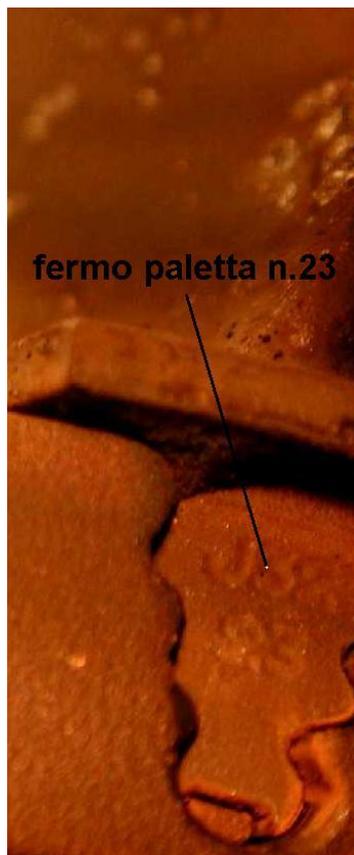
Foto 18: paletta 23, fermo rotto.

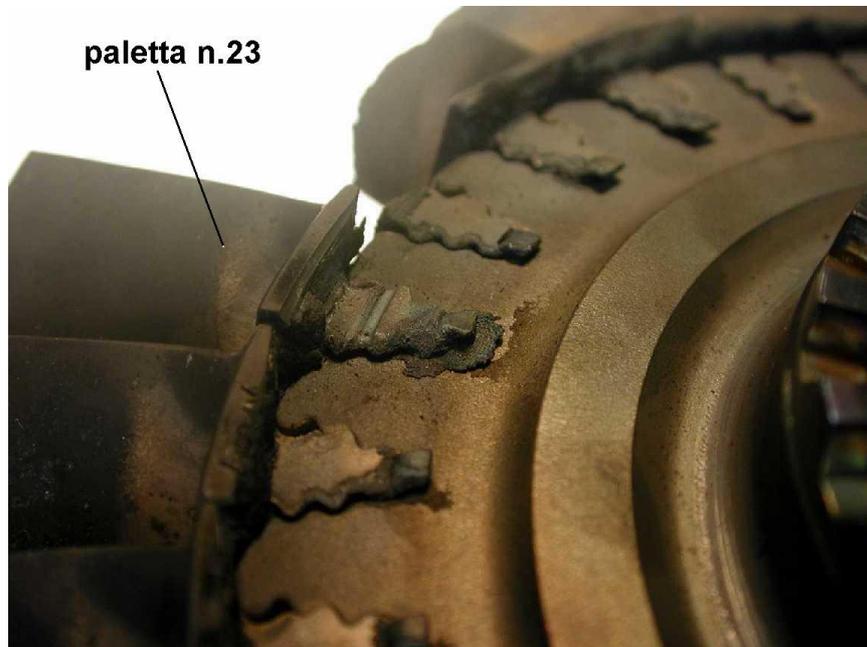
- Misurazione dello spostamento assiale delle palette del 2° stadio turbina generatrice di gas (svolta presso la sala metrologica della ditta Fiat Avio) a seguito della quale la paletta rotorica n. 23 è risultata spostata posteriormente in senso assiale di 1,38 mm.
- Smontaggio di 15 palette rotoriche del 2° stadio turbina generatrice di gas (numerate da 1 a 3 e da 16 a 27), svolto con l'ausilio di personale della Turbomeca, mentre le rimanenti 12 palette (numerate da 4 a 15) venivano, volutamente, lasciate in posizione, per successivi confronti. Anche in questo caso si rilevava la presenza di materiale terroso negli innesti a pino disco-paletta. La paletta n. 23 si presentava con il fermo rotto e sulla faccia posteriore della radice era presente un solco, profondo circa 0,5 mm.

Foto 19: paletta 23 con rispettivo fermo.

- rottura del fermo in corrispondenza della piegatura anteriore;
- spostamento assiale posteriore pari a 1,38 mm;
- presenza di un solco, ampio circa 1,5 mm e profondo circa 0,5 mm, sulla faccia posteriore della radice, distante circa 4,8 mm dal basamento; tale danno è presente solo sulla paletta n. 23;
- abrasioni e spalmature sul fianco del basamento rivolto verso la paletta n. 22; il danneggiamento più esteso è lungo circa 3 mm ed ha origine a circa 1 mm dallo spigolo posteriore.

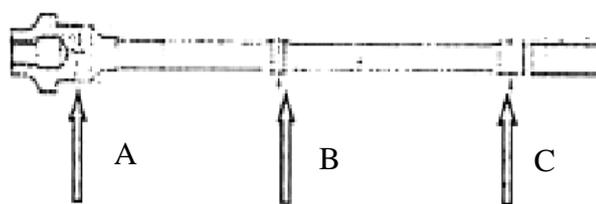
- Esame metrologico del tirante posteriore della turbina “*Tie Bolt*”, per la misura della deformazione longitudinale (distorsione dell’asse): sono stati presi in considerazione tre punti di misura (indicati in figura 4), ottenendo i risultati riportati nella seguente tabella.

deformazione [mm]
A	2,057
B	1,165
C	2,508

Figura 4: schema *tie-bolt*, punti di misura.

È stato inoltre constatato che il tirante presentava una colorazione blu-violacea molto marcata nella zona centrale e pressoché assente alle estremità, ragione per la quale sono state, poi, eseguite specifiche analisi microstrutturali e prove di durezza.

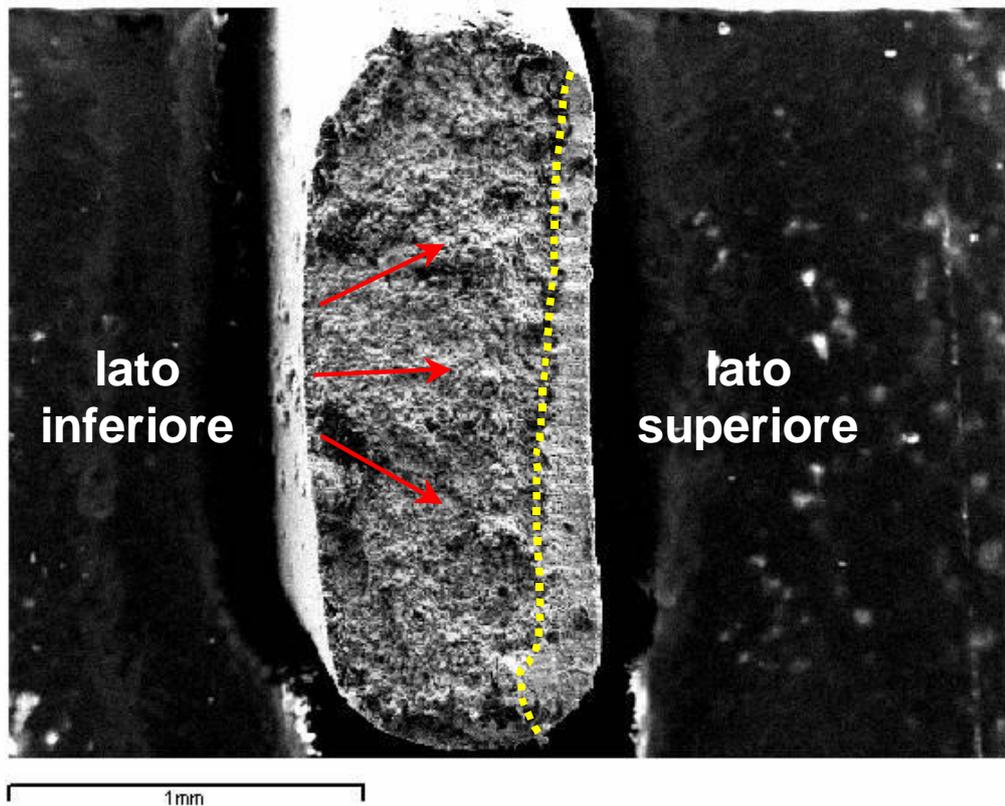
La rottura è localizzata in corrispondenza della piegatura anteriore del fermo ed interessa tutta la sezione del particolare (foto 20).

Foto 20: immagine SEM della superficie di rottura fermo paletta 2.

I fermi delle palette appaiono quindi essere i componenti che verosimilmente hanno innescato la sequenza di eventi. È stata stabilita la natura intergranulare della parte iniziale delle superfici di rottura rinvenute su di essi. Tale morfologia, in parti che lavorano ad alta temperatura, è spesso associabile a rotture progressive governate da fenomeni di *creep*, scorrimento viscoso a caldo: è una forma di degradazione della resistenza del materiale, prevalentemente dovuta ad una esposizione a temperature di lavoro eccessivamente elevate concomitante a stress meccanici. Un livello di temperatura più elevato del normale si

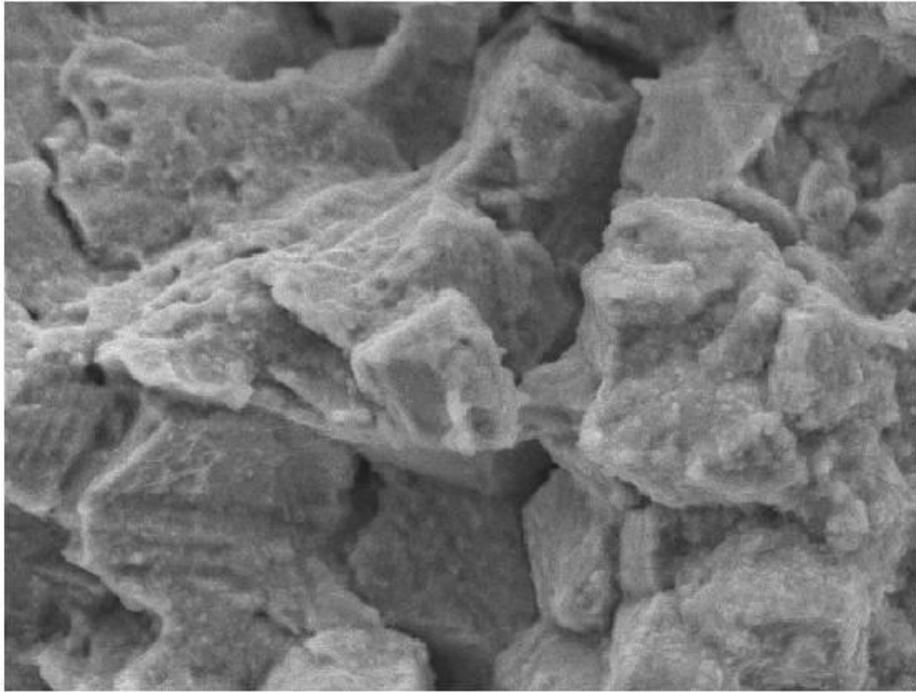
La superficie di rottura presenta due zone: una interessa quasi tutta la sezione del fermo, è a grana grossa, di colore nerastro con morfologia di rottura intergranulare (foto 21); i segni di propagazione (freccie rosse in foto 20) indicano che la rottura è iniziata dal lato inferiore. L'altra zona interessa una piccola parte della sezione superiore, è di aspetto lucido, con spalmature e microbuche da sovraccarico (foto 22).

Foto 21: immagine SEM della superficie di rottura fermo paletta 2, zona intergranulare.

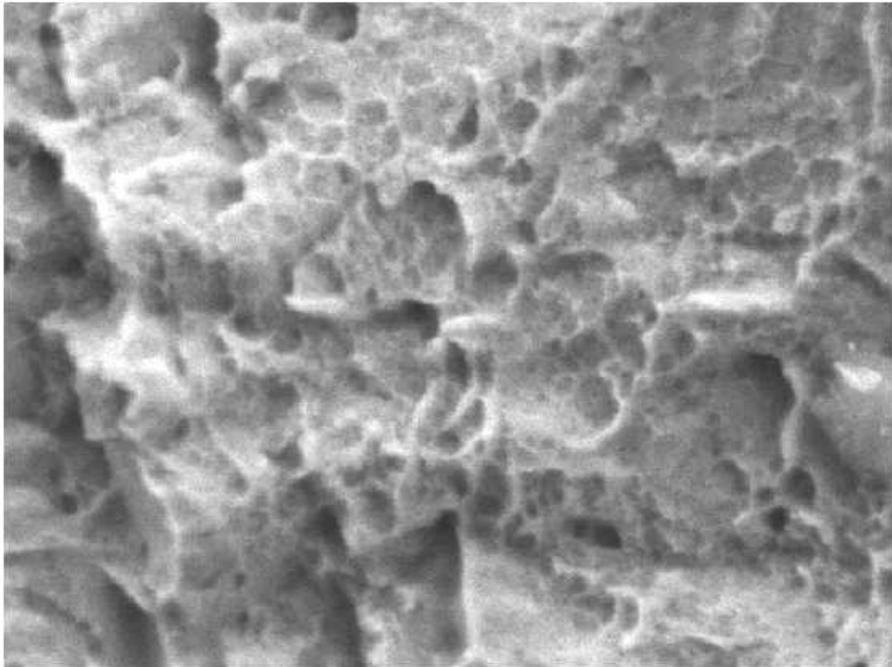
Foto 22: immagine SEM della superficie di rottura fermo paletta 2, zona di sovraccarico.

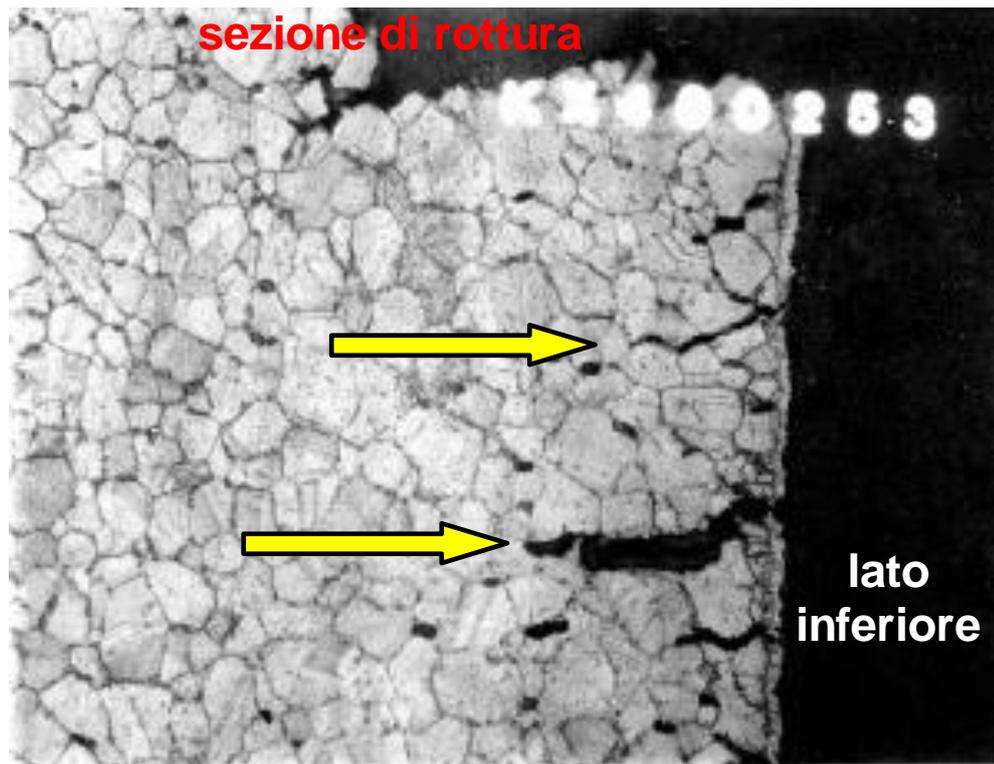
Inoltre, da una sezione longitudinale del fermo, si evidenziano alcune cricche secondarie, prossime alla sezione di rottura (freccie in foto 23).

Foto 23: metallografia del fermo paletta 2, cricche secondarie.

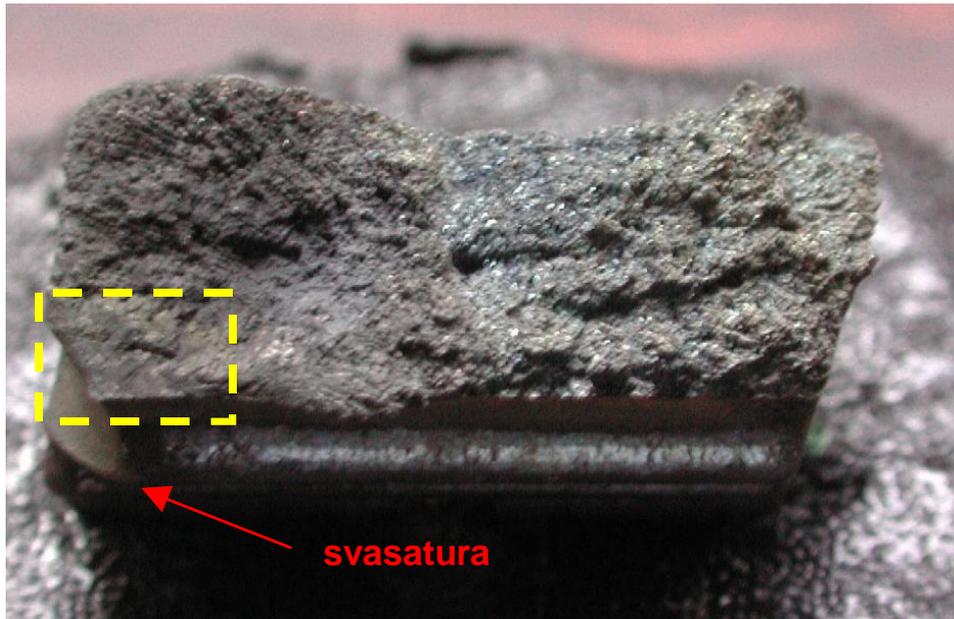
La paletta n. 22 è costituita da una lega a base di Nichel del tipo Inconel 100; le caratteristiche microstrutturali e di durezza sono simili a quelle riscontrate su una paletta integra del medesimo stadio. Essa presentava una rottura sotto al basamento, estesa per tutta la sezione alla radice (foto 24). La rottura era progressiva e si era propagata a partire da più punti di innesco, posti nella parte laterale destra, in

prossimità dello spigolo della radice, sul lato svasatura. La superficie di rottura presentava la tipica morfologia della rottura per fatica ad alto numero di cicli, con una zona di propagazione stabile estesa per circa il 4% della lunghezza (zona A foto 25 e foto 26) ed una successiva zona di propagazione instabile, estesa per circa l'8% (zona B foto 25 e foto 27); sulla restante parte di superficie erano presenti soltanto segni di rottura per sovraccarico (zona C foto 25 e foto 28). Nella zona d'inesco non sono stati rilevati difetti microstrutturali o discontinuità morfologiche, che, agendo da concentratori di sollecitazione, possano aver provocato un innesco precoce del fenomeno progressivo; deve ritenersi pertanto che la rottura sia stata provocata dal superamento del limite di fatica del materiale. Inoltre, era presente un'ossidazione termica molto pronunciata nella zona d'inesco (foto 29), poi decrescente progressivamente lungo la direttrice di propagazione, sino a ridursi ad una leggera alterazione nella zona di schianto. Questa tipologia di ossidazione è indice di un processo che ha agito per lungo tempo nella zona d'inesco, mentre nella regione di propagazione il tempo d'esposizione è diventato progressivamente decrescente, lungo le direttrici di crescita della cricca di fatica. La vistosa differenza riscontrata sul grado di ossidazione termica nelle zone d'inesco e di schianto consente di affermare che il complesso dei fenomeni ossidazione/fatica ha avuto una durata molto maggiore del tempo di mero collasso del turbomotore. Il tempo intercorso fra la nucleazione della cricca di fatica e la rottura della paletta è stato superiore a quello intercorso tra il manifestarsi dell'avaria e l'arresto del motore. In definitiva, il fenomeno della fatica si è instaurato sensibilmente prima della rottura della paletta n. 22 ed il sopravvenire del collasso ha provocato soltanto una leggera alterazione termica nella zona di schianto.

Foto 24: paletta 22, superficie di rottura.

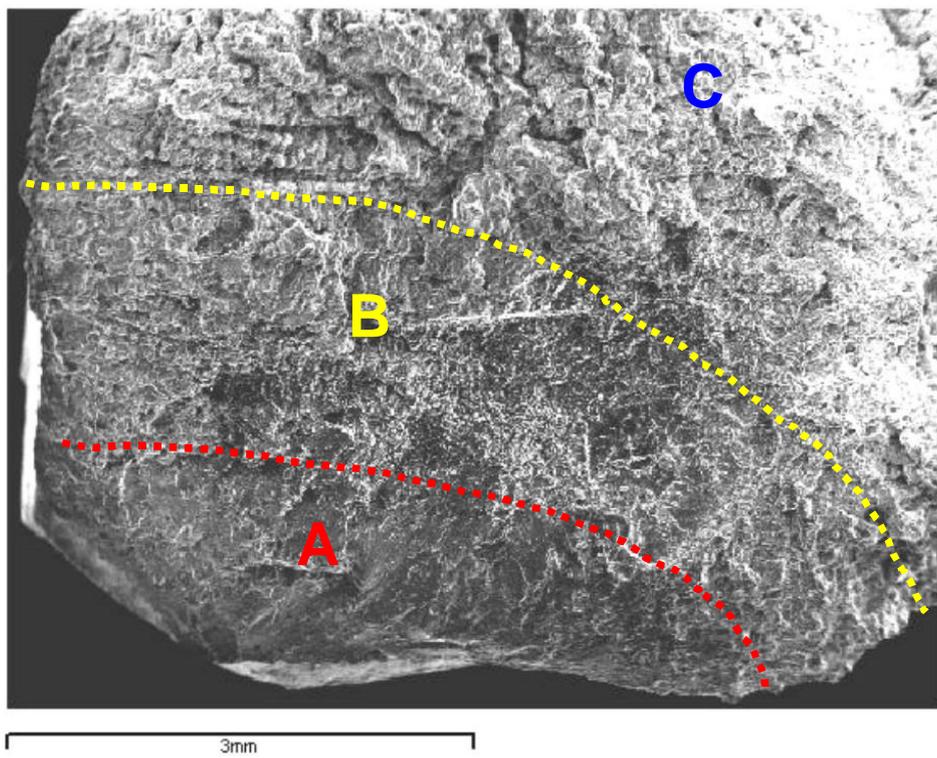
Foto 25: paletta 22, superficie di rottura osservato mediante microscopio elettronico.

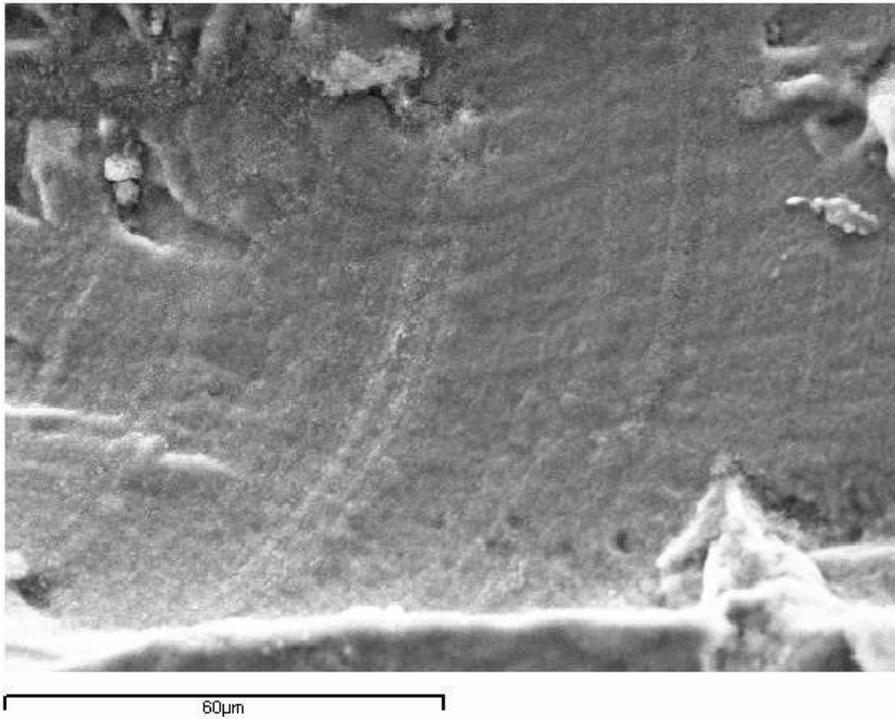
Foto 26: morfologia di avanzamento della rottura per fatica.

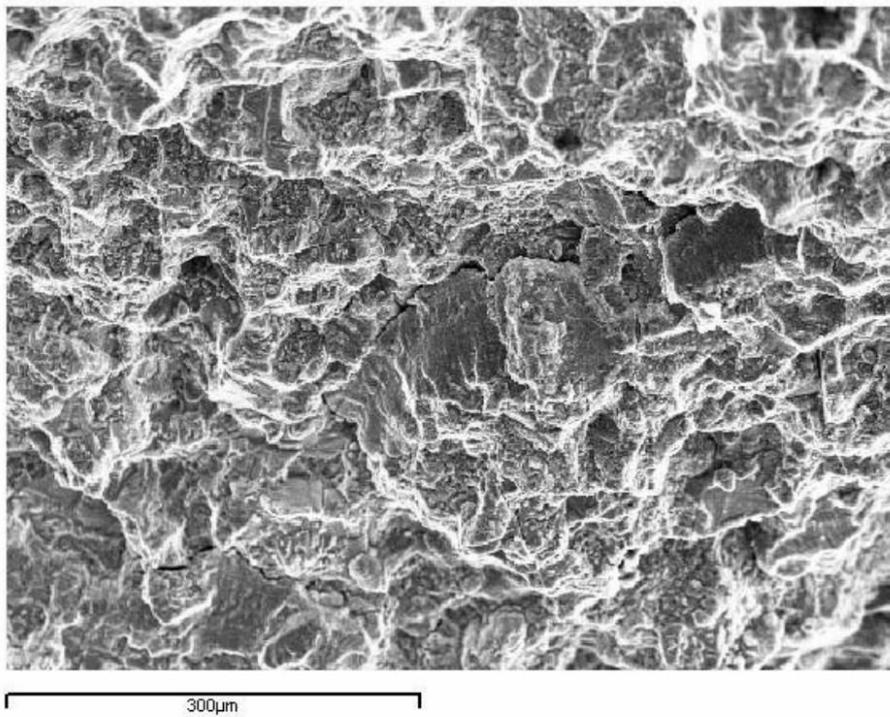
Foto 27: propagazione instabile.

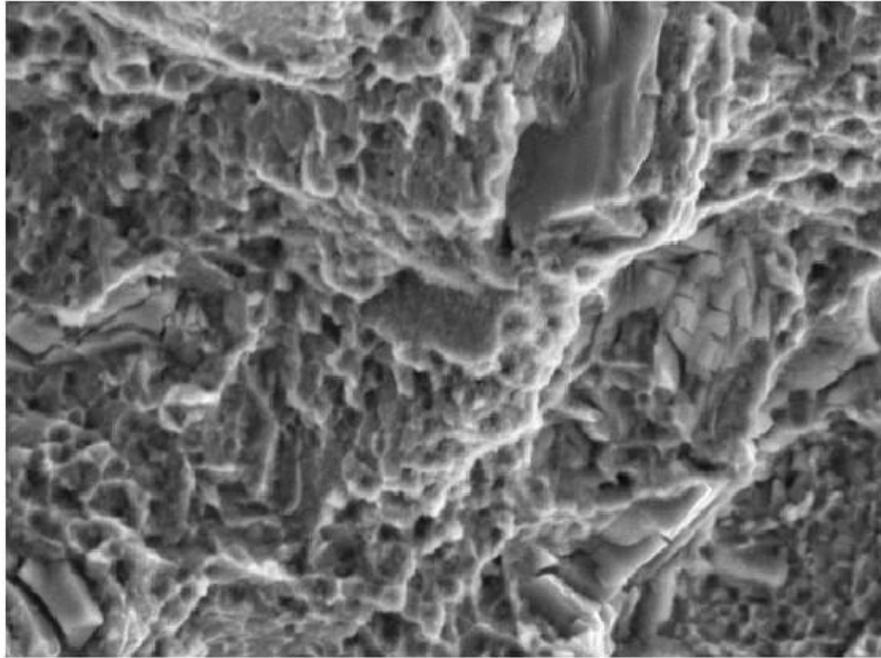
Foto 28: microbuche da sovraccarico.

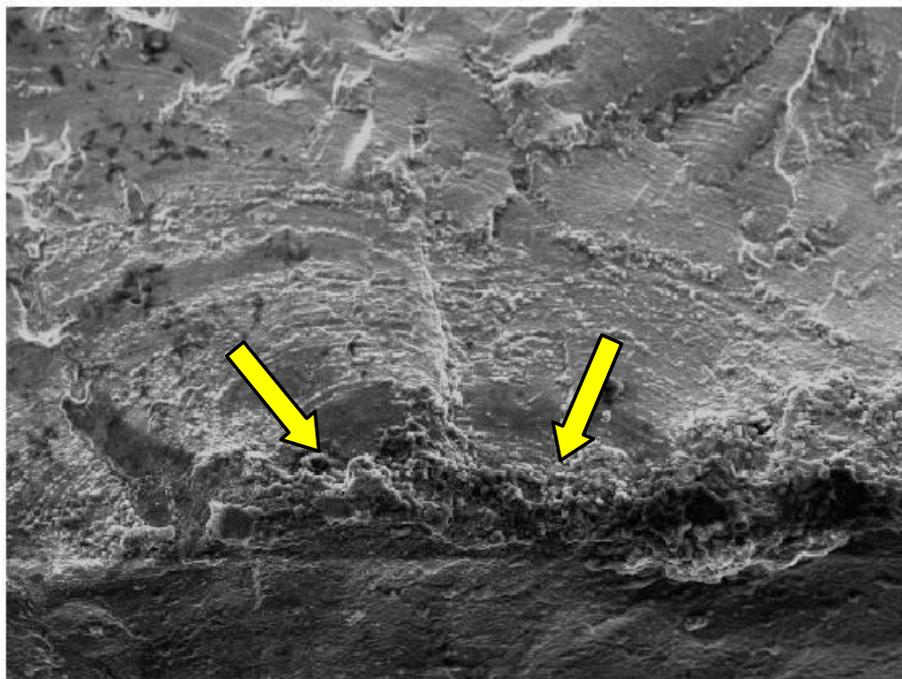
Foto 29: zona di innesco.

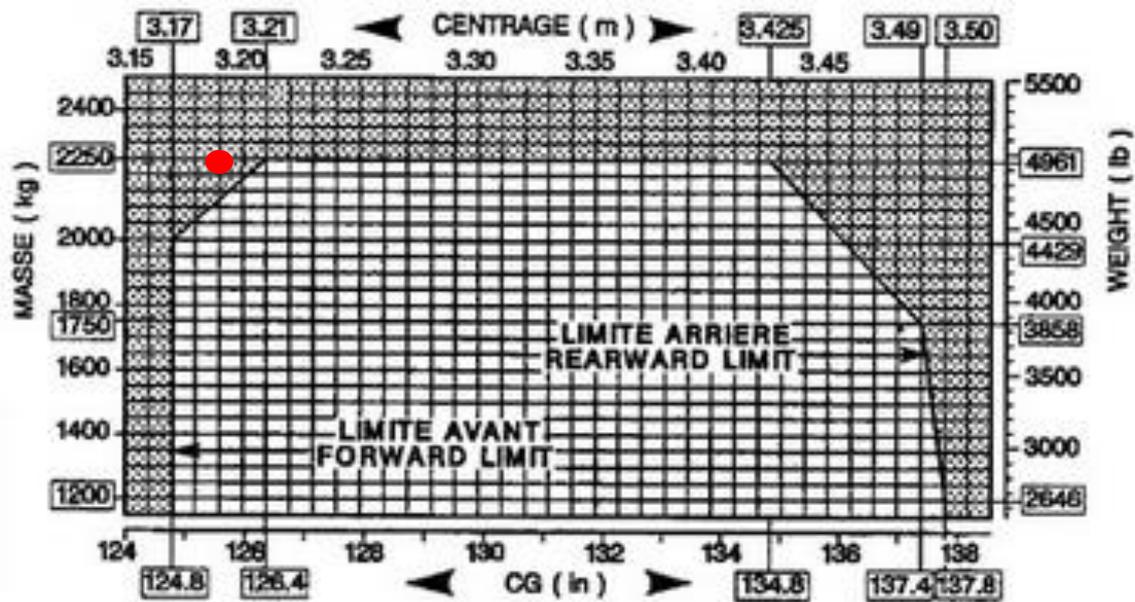
- se l'elicottero avesse imbarcato un quantitativo inferiore di carburante, il centraggio dello stesso sarebbe stato ulteriormente fuori limite;
- con un valore superiore di carburante, l'elicottero sarebbe stato sopra la MTOM; è verosimile che con il carburante utile per tre ore di autonomia la massa al decollo fosse superiore alla consentita. Infatti, già nell'ipotesi dei 360 kg di carburante alla partenza la massa sarebbe stata di 2291 kg, superiore dunque alla MTOM di 2250 kg.

Figura 10: centraggio stimato al momento dell'incidente in ovale rosso.
