COMANDO DA AERONÁUTICA
CENTRO DE INVESTIGAÇÃO E PREVENÇÃO DE
ACIDENTES AERONÁUTICOS

RELATÓRIO FINAL
A - Nº 007/CENIPA/2011

<u>OCORRÊNCIA:</u>	ACIDENTE
<u>AERONAVE:</u>	PT-KAA
<u>MODELO:</u>	PA-28-140
<u>DATA:</u>	22 NOV 2007

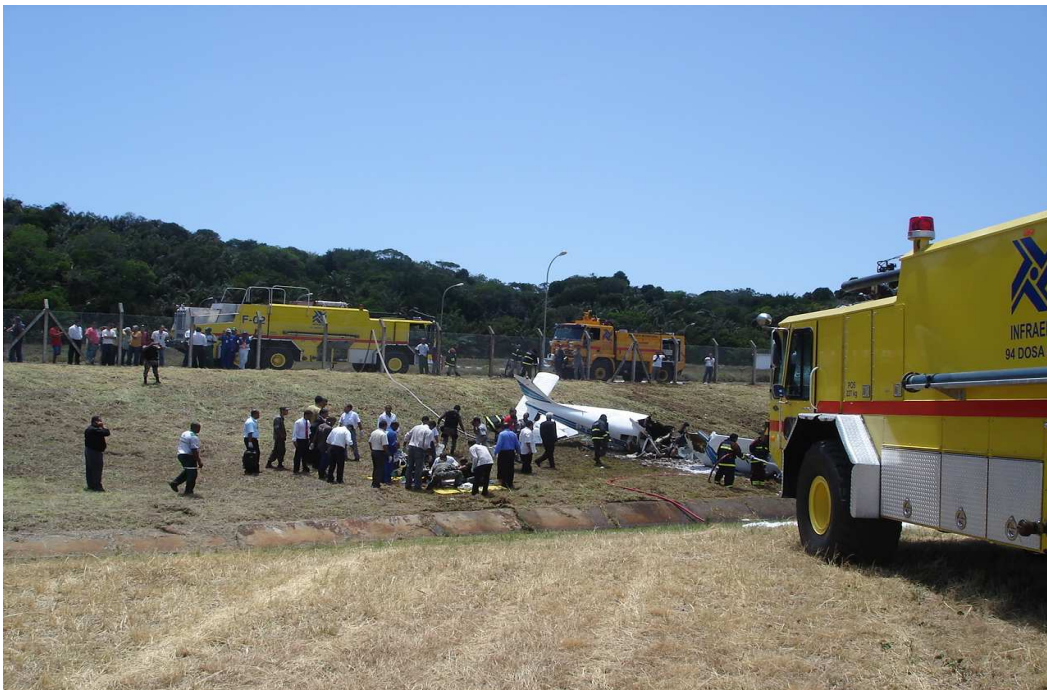
A queda da aeronave ocorreu em um acive, localizado entre um córrego e uma cerca patrimonial, dentro da área do aeroporto. O local dificultou a aproximação das viaturas conforme pode ser visto abaixo (foto nº 1).

Foto nº 1 – Local do acidente – difícil acesso das viaturas de combate ao fogo.

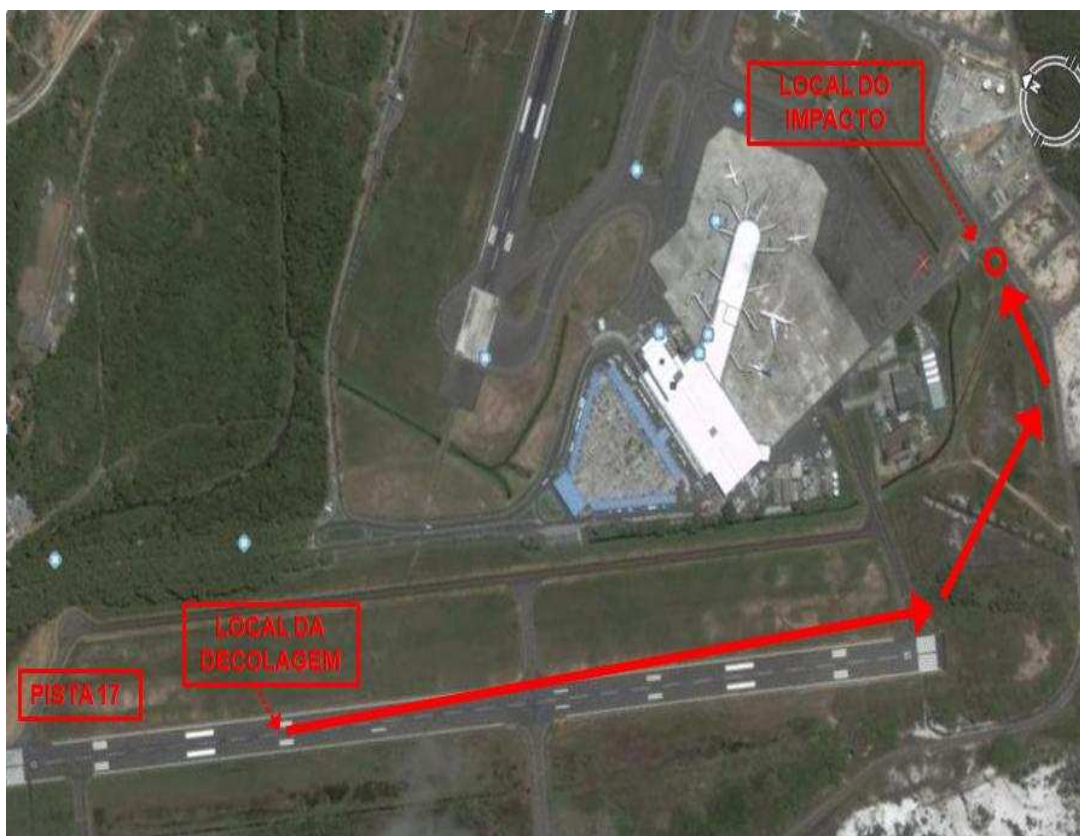
O piloto poderia ter tentado realizar um pouso em frente, procedimento recomendado para “pane após a decolagem”, pois estava com dificuldades de controle da aeronave, embora não houvesse falha do motor. No entanto, ele decidiu pelo retorno para o pouso, embora não tenha sido possível determinar se na pista 17 ou na pista 10. A velocidade provavelmente caiu ainda mais durante essa tentativa de retorno (fig. Nº 2).

Fig. Nº 2 – Local da decolagem – trajetória de vôo – Local do impacto.

O aumento da inclinação reduziu a sustentação. Sem sustentação suficiente para manter-se em vôo, a aeronave entrou em situação de estol e colidiu com o solo. As condições de vôo da aeronave nesse momento, quais sejam a velocidade próxima do pré-
