COMANDO DA AERONÁUTICA
CENTRO DE INVESTIGAÇÃO E PREVENÇÃO DE
ACIDENTES AERONÁUTICOS

RELATÓRIO FINAL
A - 028/CENIPA/2013

<u>OCORRÊNCIA:</u>	ACIDENTE
<u>AERONAVE:</u>	PP-MJV
<u>MODELO:</u>	EC-120B
<u>DATA:</u>	23JAN2008

O presente Relatório Final refere-se ao acidente com a aeronave PP-MJV, modelo EC-120B, ocorrido em 23JAN2008, tipificado como colisão em voo com obstáculo.

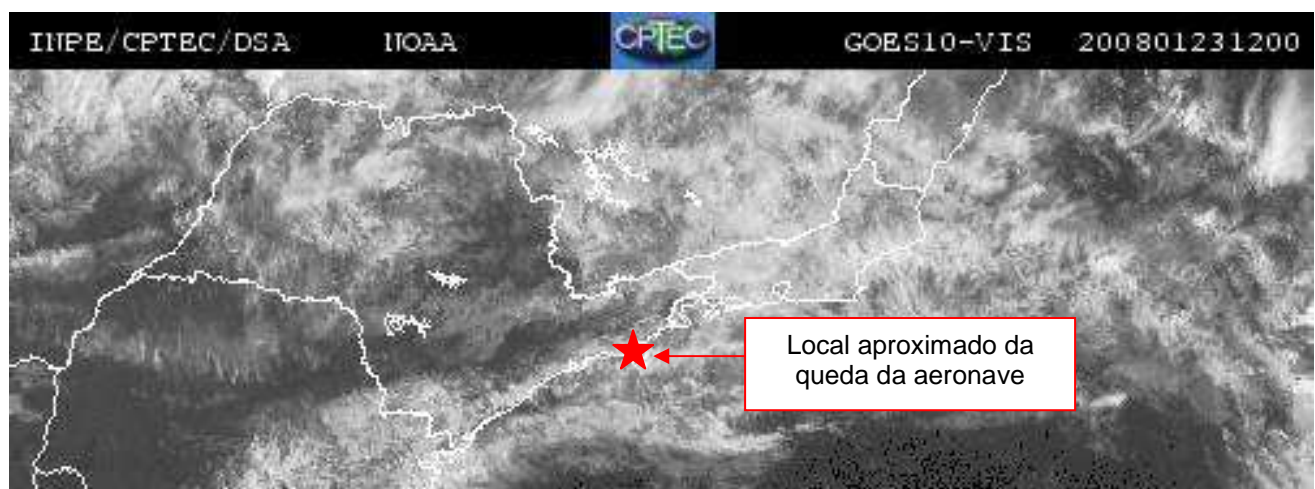
As informações contidas na fotografia do satélite na data e hora do acidente mostram que havia nebulosidade em toda a região da serra do mar.

Os dados coletados na investigação, bem como a análise das informações meteorológicas de SBST e da região, sugerem que havia, no momento do acidente, restrição de visibilidade em razão de nuvens e nevoeiros, em especial no topo da serra, na rota a ser voada pela aeronave, o que pode ter sido fator determinante para o acidente.

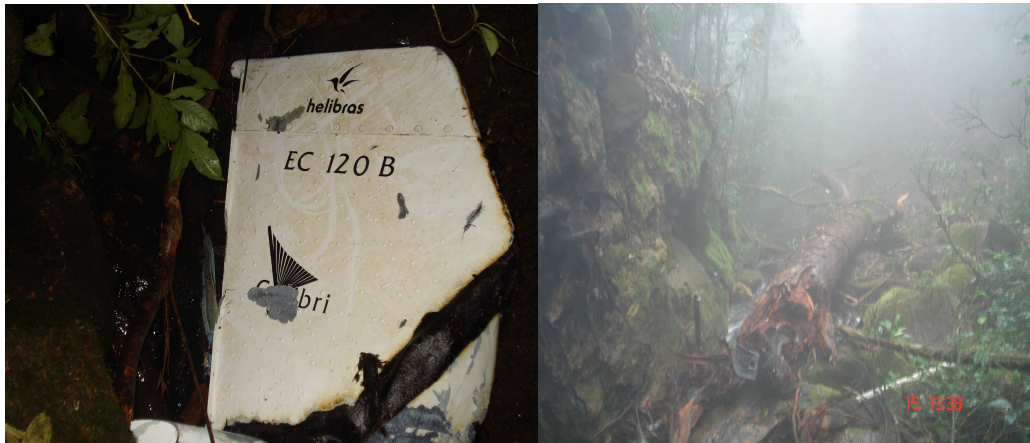
Fotos 1 - Fotos tiradas no local da ocorrência.

Foi realizado o registro fotográfico do local. Durante este trabalho foi possível chegar à conclusão de que o helicóptero havia colidido contra uma árvore, sofrendo danos graves.

Pelas condições encontradas no local do acidente, em especial, os danos verificados na vegetação, a dispersão dos destroços e o tamanho das partes, pode-se afirmar, com razoável certeza, que o helicóptero colidiu contra o solo com muita velocidade à frente e com grande energia.

A ausência de grande parte da estrutura sugere que houve fogo, em razão do impacto.

Divulgar o conteúdo do presente relatório durante a realização de seminários, palestras e atividades afins voltadas aos operadores, exploradores e, principalmente, aos proprietários de aeronaves de asas rotativas que atuam como pilotos privados.
