LANDING TIJDENS WERKZAAMHEDEN AAN DE BAANVERLICHTING

Nummer voorval:	2008029
Classificatie:	Ernstig incident
Datum, tijd ¹ voorval:	27 februari 2008, 10.31 uur
Plaats voorval:	Amsterdam Schiphol Airport
Registratie luchtvaartuig:	OO-AIE
Type luchtvaartuig:	Cessna Citation 560XL
Soort luchtvaartuig:	Tweemotorig straalvliegtuig
Soort vlucht:	Chartervlucht
Fase van de vlucht:	Landing
Schade aan luchtvaartuig:	Geen
Aantal bemanningsleden:	Twee
Aantal passagiers:	Onbekend
Persoonlijk letsel:	Geen
Overige schade:	Geen
Lichtcondities:	Daglicht

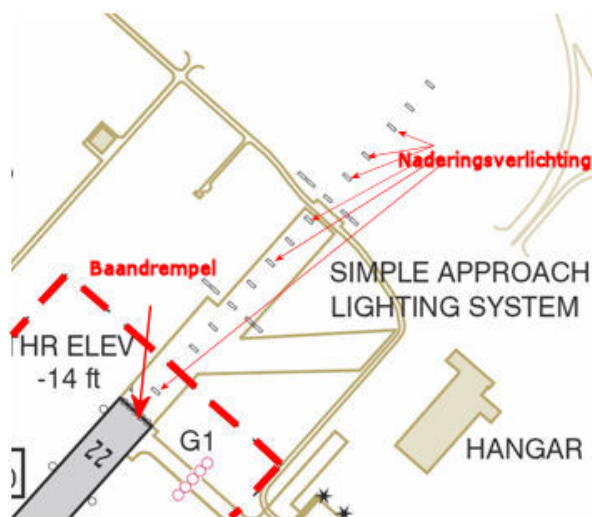
Op 10.29:49 uur meldde de begeleider van de onderhoudstechnici zich als de OH59⁸ over de radio bij de assistent 2⁹ dat de onderhoudstechnici bij G1 (zie figuur 1) de lampen van de naderingsverlichting van baan 22 gingen vervangen. De assistent antwoordde: *"... de aanloop van 22 is toegestaan..... vrij blijven van de baan."* De begeleider antwoordde daarop: *"OH59 toegestaan voor de werkzaamheden, blijven vrij van de baan."*

Figuur 1: naderingsverlichting baan 22 en de stippellijn als markering voor de strip

Naast de term 'baan' bestaat er ook nog de term 'strip' (voor definitie zie bijlage A). Uit het voorschrift "Werken binnen de strip" van AAS blijkt dat binnen 60 meter vanaf de baandrempel niet gewerkt mag worden als de baan in gebruik is voor starten of landen. Ten tijde van het incident werd gewerkt aan de laatste rij lampen op 30 meter van de baandrempel. Gelet op dit voorschrift van AAS en de definitie van een strip was er sprake van inbreuk op het beschermde gebied (protected area)¹² van een baan en leidde de aanwezigheid van de begeleider, zijn voertuig en de onderhoudstechnici tot een runway incursion.
