RELAZIONE D'INCHIESTA

INCIDENTE
occorso all'aeromobile
PA-18-150 marche di identificazione I-ECID,
in località Val Vibrata, Comune di Corropoli (Teramo),
12 agosto 2008

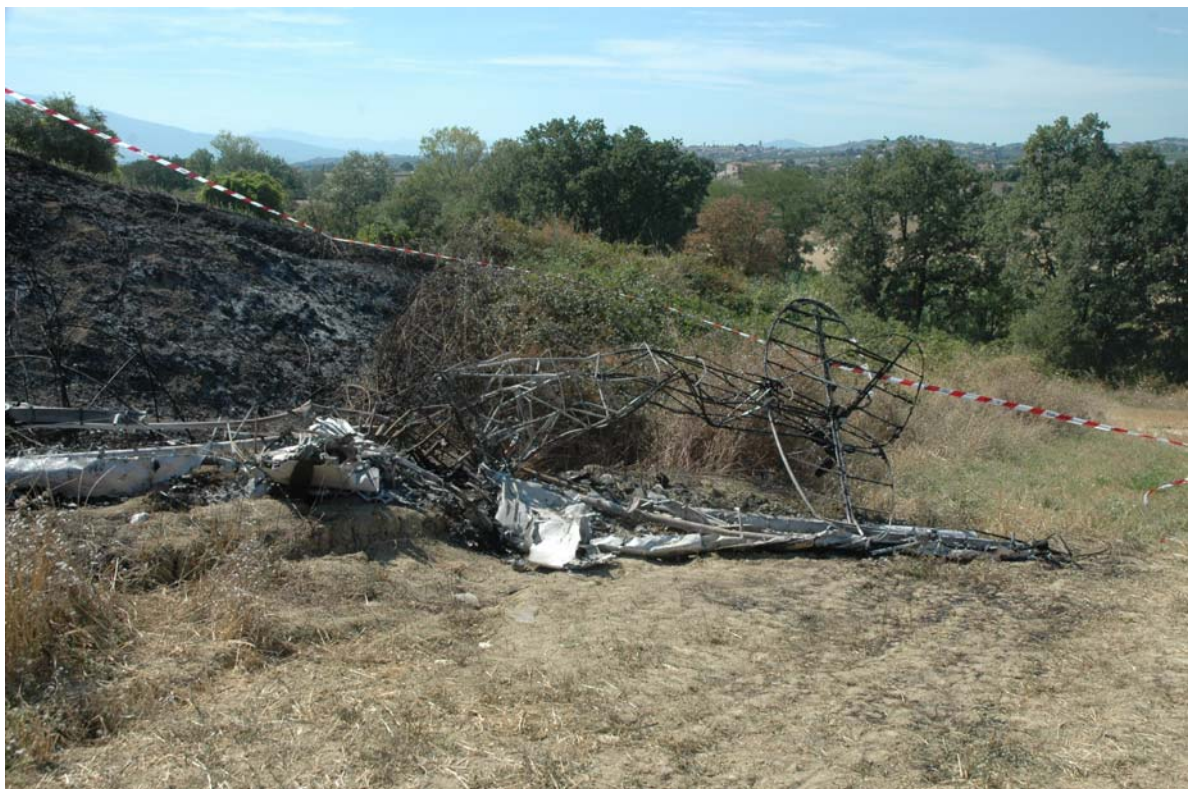
Foto 1: relitto sul luogo dell'incidente.

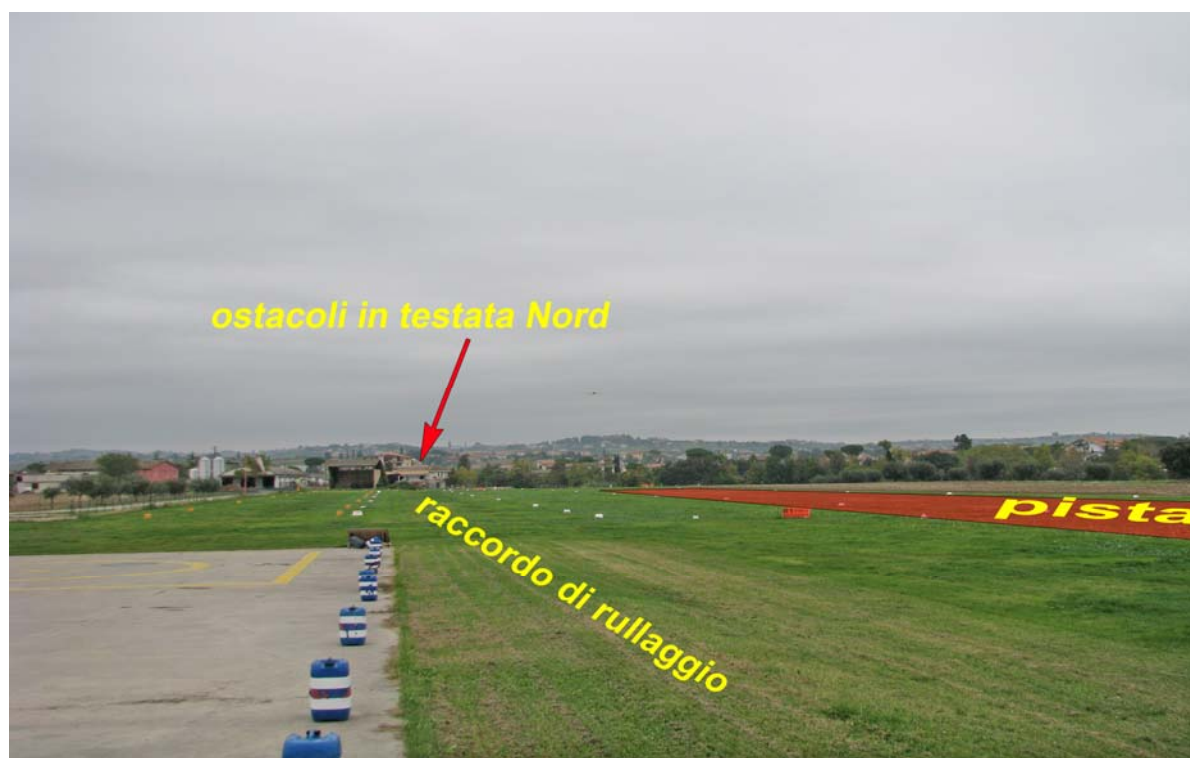
A ridosso della testata Nord della pista erano presenti dei caseggiati (foto 2), mentre a Sud della pista, ad una distanza di circa 650 m dalla relativa testata, si ergeva una collinetta con altitudine massima di 130 m e tale da sviluppare una altezza relativa rispetto alla pista di circa 60 m (foto 3). La presenza di tali ostacoli naturali ed artificiali aveva indotto l'ENAC a limitare le procedure di decollo solo per pista 14 e le procedure di atterraggio solo per pista 32 ed a formalizzare tali limitazioni con il foglio prot. n° 2785/UAI datato 22 ottobre 2002.

Foto 2: ostacoli presenti in prossimità della testata 14.

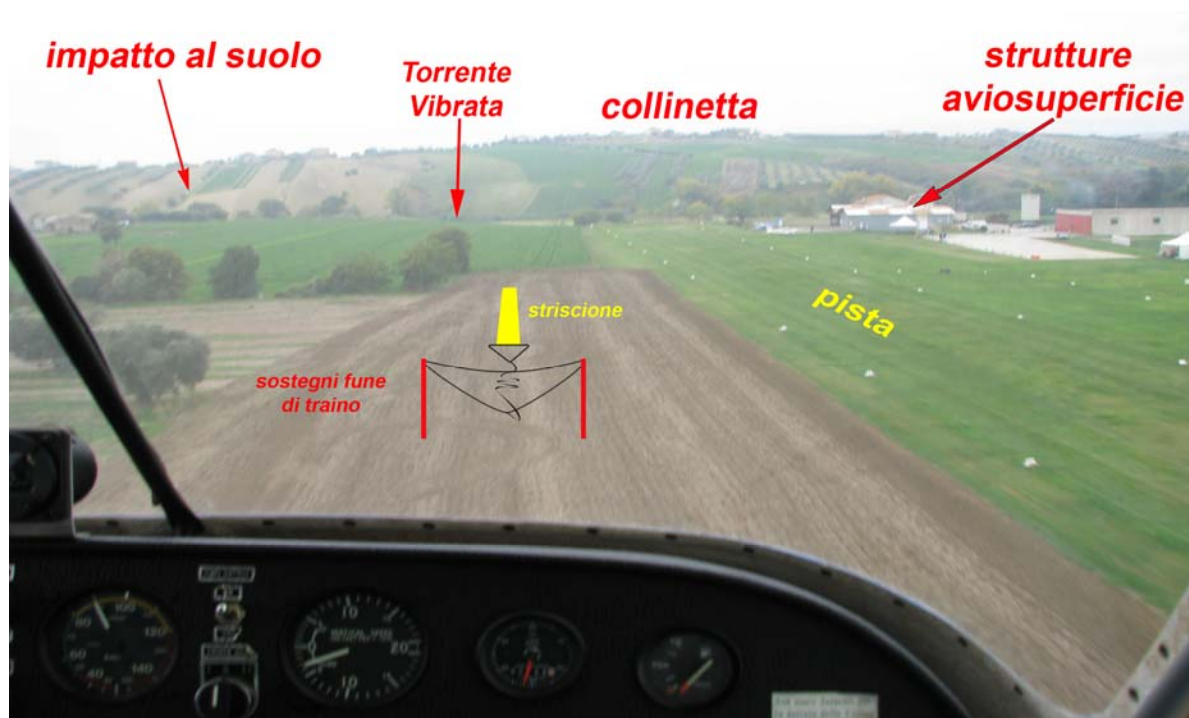
Foto 3: ostacoli presenti in prossimità della testata 32.

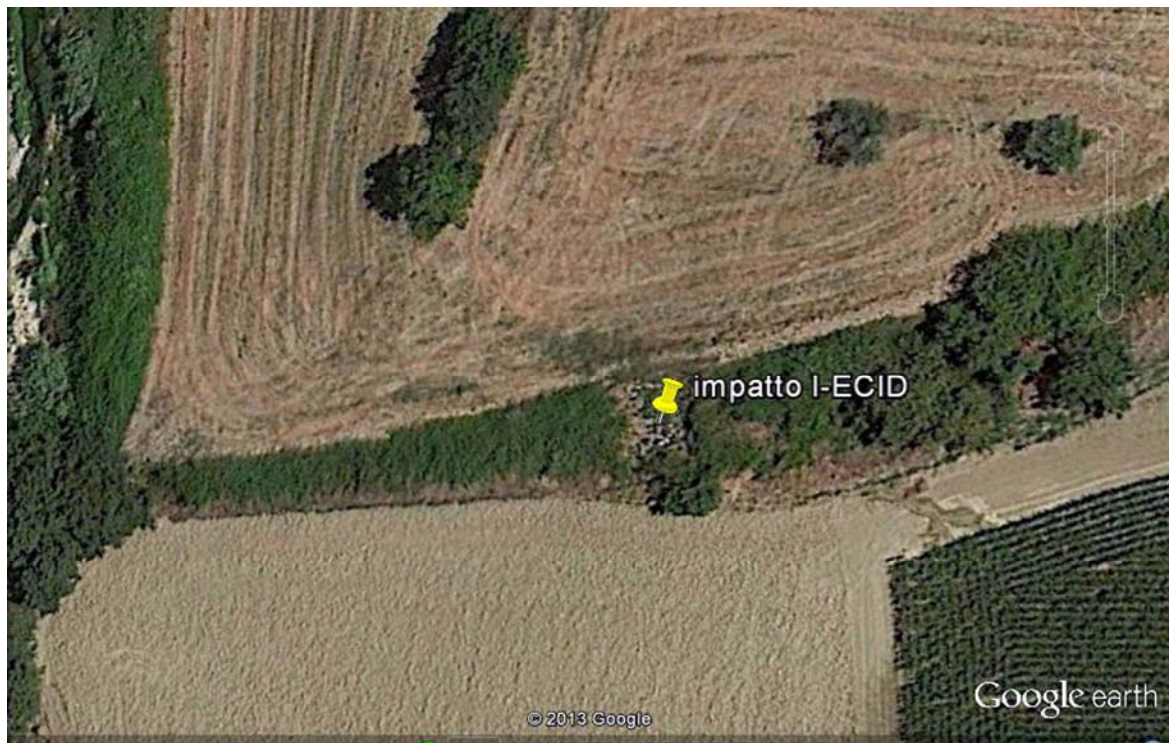
Fig. 4: luogo dell'incidente.

Il rettangolo (figura 4) è posizionato di traverso sulla scarpata e nettamente definito dalle tracce di incendio sulla vegetazione. L'intero relitto dell'aeromobile risulta essere circoscritto all'interno del suddetto rettangolo e non sono stati rinvenuti rottami o ulteriori tracce al suolo o di incendio fuori da esso.

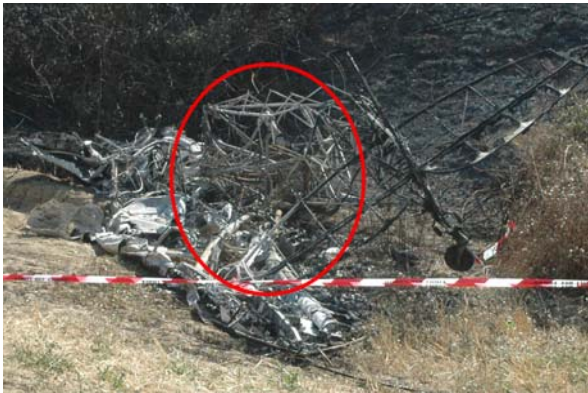
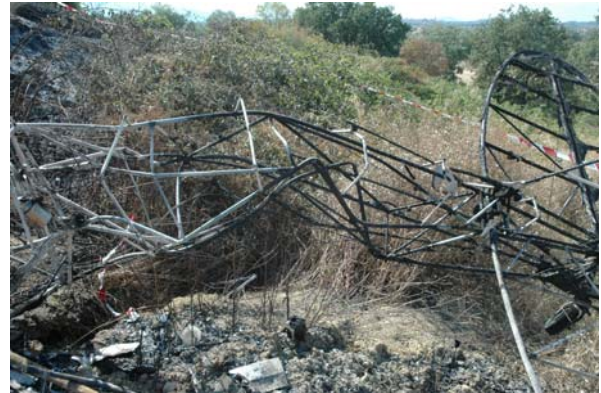
La parte di traliccio relativa al troncone di coda presenta un vistoso ripiegamento su se stessa dovuto al cedimento per sollecitazione a compressione dei tubolari in acciaio al momento dell'impatto al suolo (foto 4 e 5).

Foto 4: struttura della fusoliera.

Foto n. 5: struttura troncone di coda.

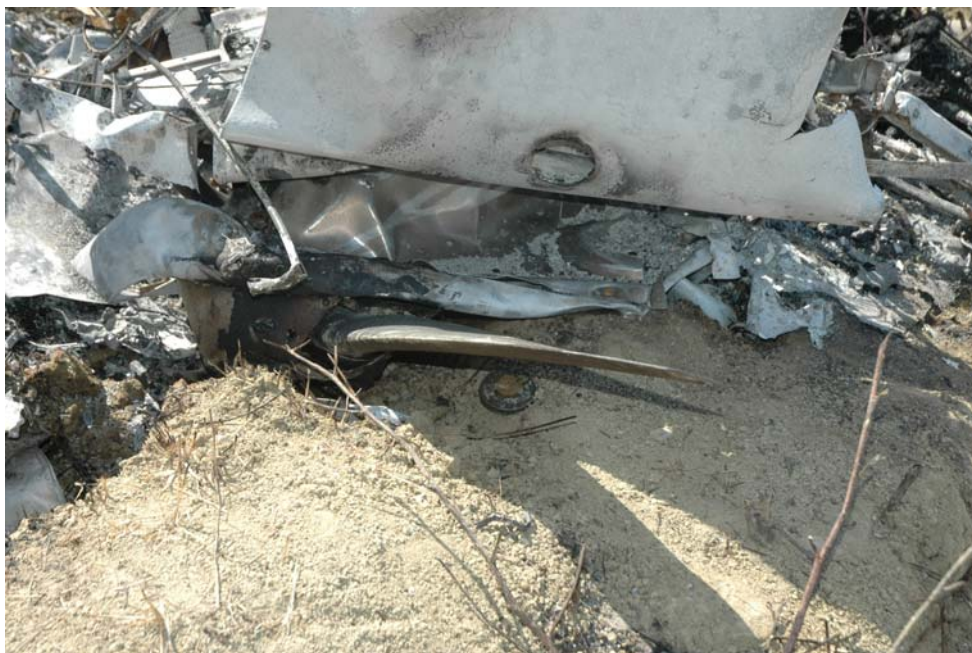
Foto 6: ogiva elica e motore a contatto con il suolo.

Al di sotto del traliccio della cabina sono posizionati l'elica ed il motore. Il motore risulta essere in posizione verticale, con le pale dell'elica parallele al terreno e l'ogiva schiacciata contro di esso (foto 6).

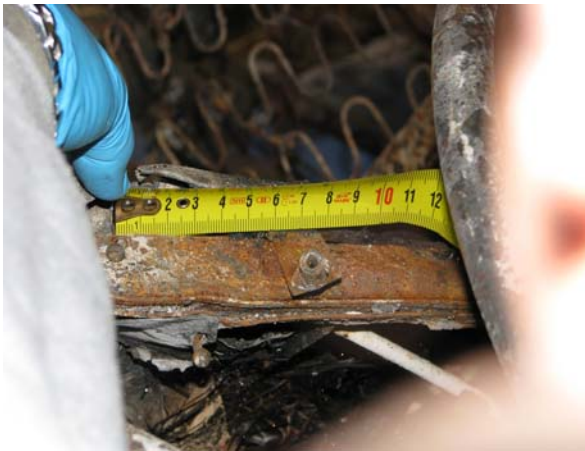
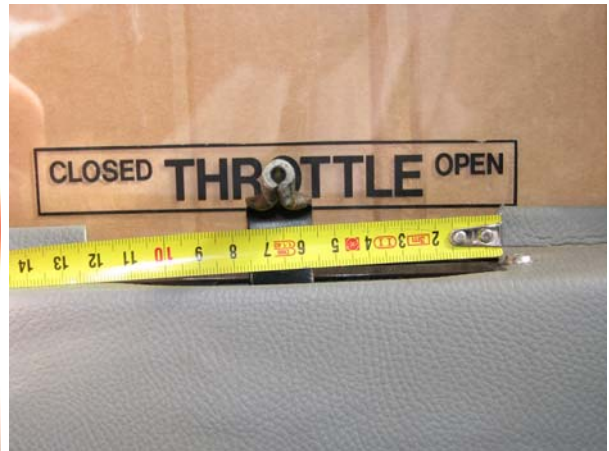
Foto 7: posizione manetta anteriore su relitto.

Foto 8: posizione manetta integra.

La leva manetta del posto di pilotaggio anteriore, seppure fortemente danneggiata, appare ancora vincolata al perno di rotazione in cabina. La misurazione dell'angolo di posizione, confrontato con quello di una manetta efficiente, consente di stabilire che al momento dell'impatto al suolo essa era posizionata a circa metà della sua corsa totale (foto 7 e 8).

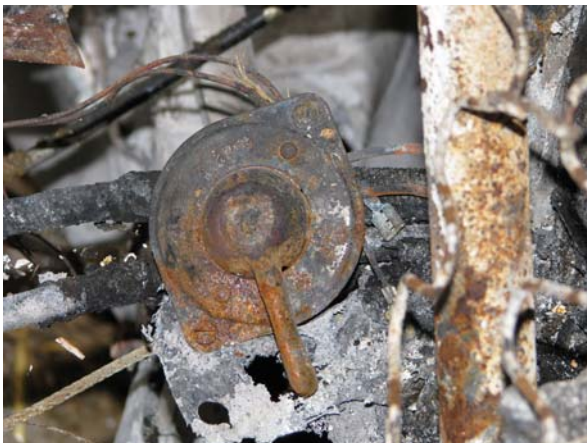
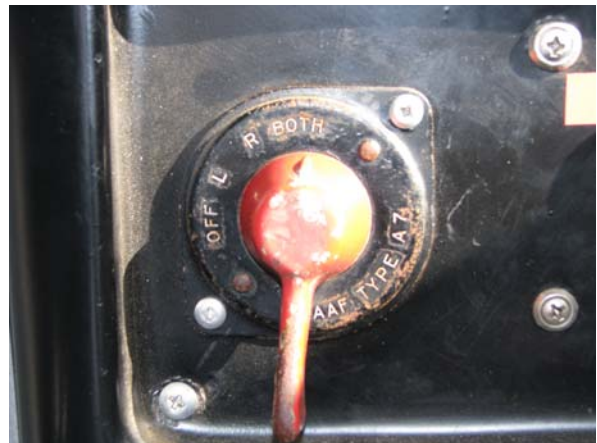
Foto 9: selettore magneti relitto.

Foto 10: selettore magneti integro.

Il selettore magneti, vistosamente danneggiato dagli effetti dell'incendio, risulta essere bloccato in posizione "BOTH", come da confronto con altro efficiente (foto 9 e 10).

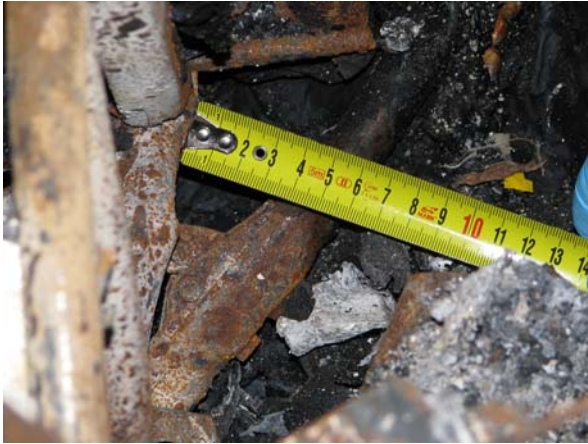
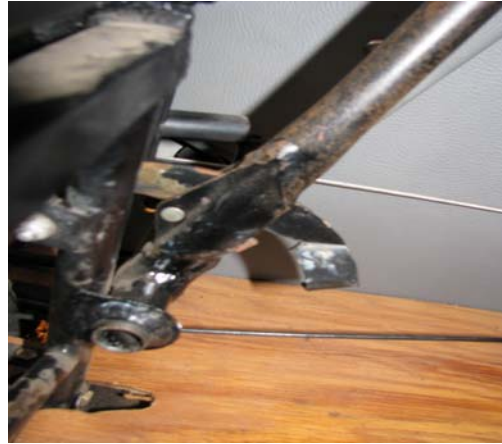
La leva comando flap in cabina, seppure fortemente danneggiata dagli effetti dell'incendio, risulta essere in posizione intermedia tra "DOWN" ed "UP". Le misurazioni di confronto

con altro aeromobile attestano che essa era selezionata su “flap prima posizione” (foto 11 e 12).

Foto 11: leva flap su relitto.

Foto 12: leva flap integra.

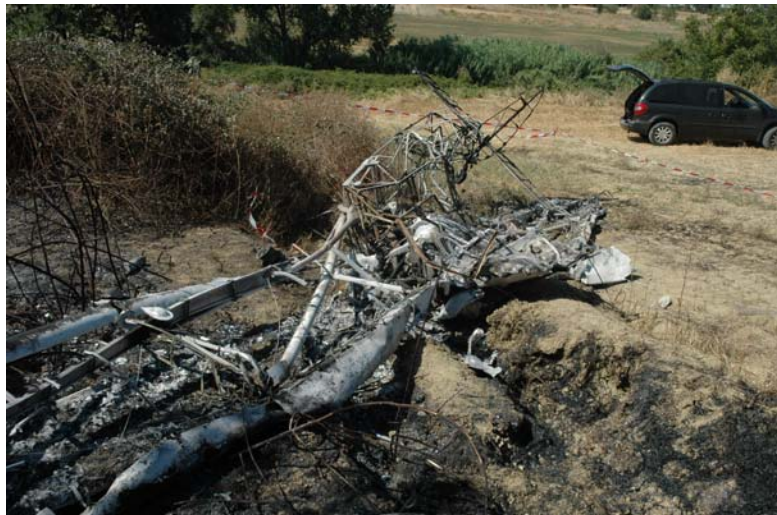
Della struttura delle semiali sono state rinvenute solo le parti metalliche in acciaio e quelle in lega leggera più consistenti, quali i longheroni, le superfici mobili, alcune centine ed il bordo di attacco. I danneggiamenti da urto, rilevabili sul bordo di attacco, ricalcano sostanzialmente le asperità del terreno (foto 13). Tale evidenza attesta che l’urto di esse contro il terreno è avvenuto in maniera frontale, con l’aeromobile in posizione pressoché verticale rispetto al terreno stesso.

Foto 13: struttura semiali.

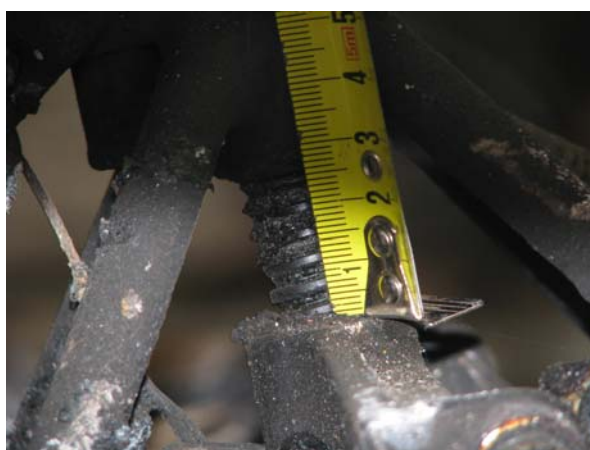
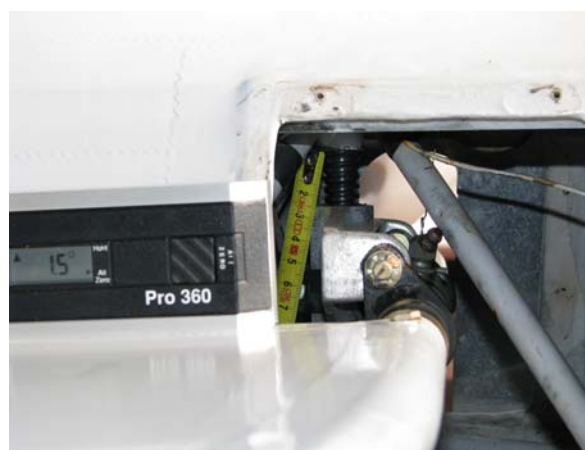
Foto 14: cinematismo movimento stabilizzatore.

Foto 15: misura angolo stabilizzatore.

La misurazione della escursione del cinematismo di movimento dell'intero stabilizzatore attesta una posizione del "trim" longitudinale pari a +1,5 gradi rispetto all'asse di fusoliera (foto 14 e 15).

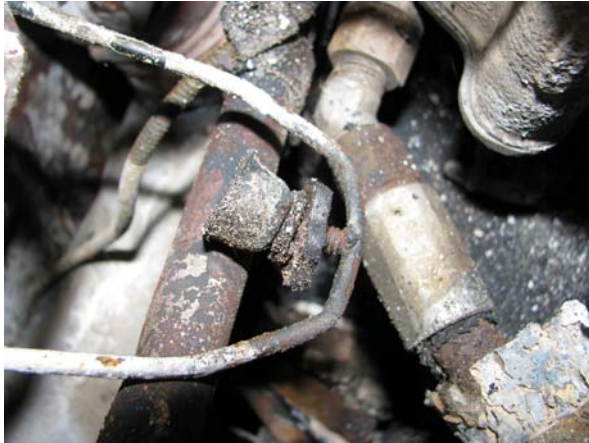
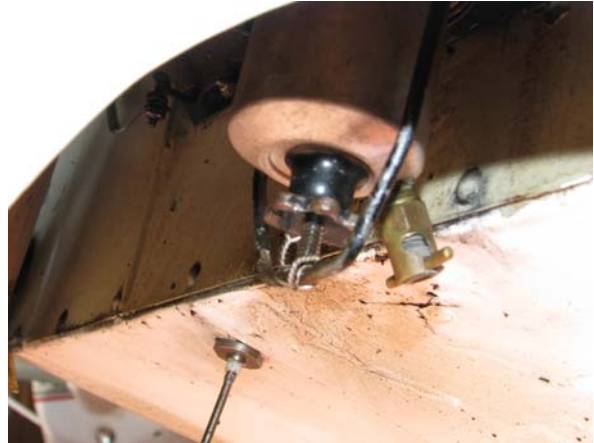
I serbatoi carburante e le relative tubazioni in gomma di adduzione al motore ed il rubinetto di intercettazione sono stati totalmente distrutti dagli effetti dell'incendio. Anche il corpo in lega leggera del filtro di drenaggio benzina è andato totalmente distrutto; tuttavia l'armatura in acciaio e la vite di bloccaggio del bicchiere sono rimasti integri (foto 16). Su tale

meccanismo è risultata mancante la prevista frenatura in filo di acciaio (foto 17, relativa ad un particolare efficiente e correttamente installato).

Foto 16: struttura filtro drenaggio benzina.

Foto 17: filtro drenaggio efficiente con frenatura.

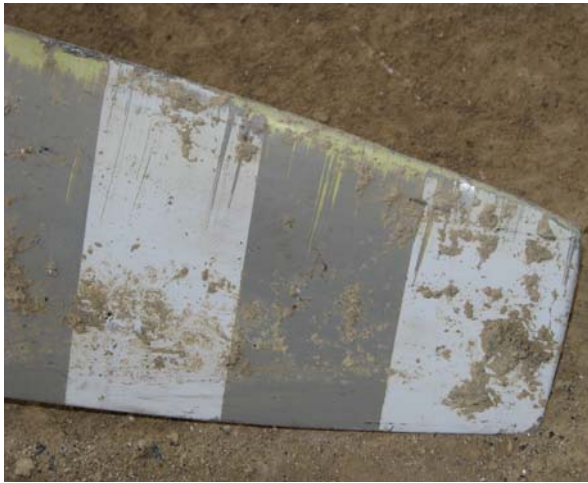
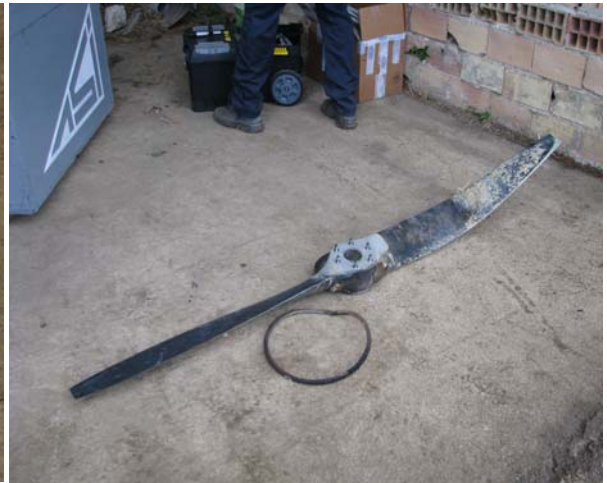
Su entrambe le estremità delle pale, e principalmente sul dorso dei rispettivi profili (foto 18), si rilevano numerose rigature da abrasione dello strato di vernice protettiva. Le abrasioni, molto nette, si diramano ortogonalmente dal bordo di attacco ed in senso opposto a quello di rotazione fin quasi a metà della larghezza della pala. Tali evidenze attestano che l'elica ha impattato il terreno con le pale in movimento, parallele al terreno, ma con scarsa potenza di rotazione.

La deformazione verso l'indietro, rispetto al senso di avanzamento dell'aeromobile, attesta che l'aeromobile ha impattato il terreno con un assetto picchiato prossimo agli $80^{\circ}/90^{\circ}$.

Foto 18: striature da rotazione su dorso estremità pale.

Foto 19: deformazione pala elica.

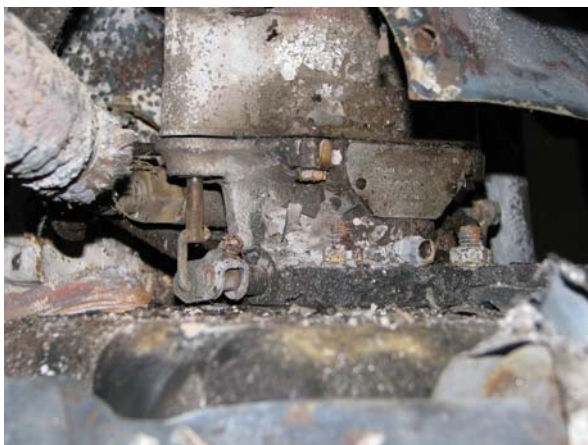
Foto 20: pompetta di ripresa carburatore.

Il meccanismo di comando della pompetta di ripresa collegato direttamente all'alberino della valvola a farfalla (foto 20) risulta posizionato a circa metà della sua corsa totale,

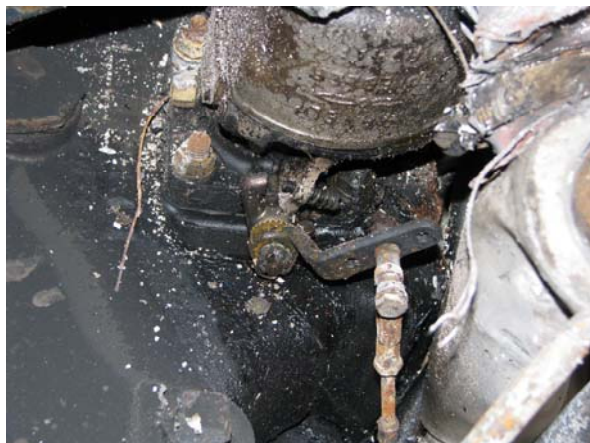
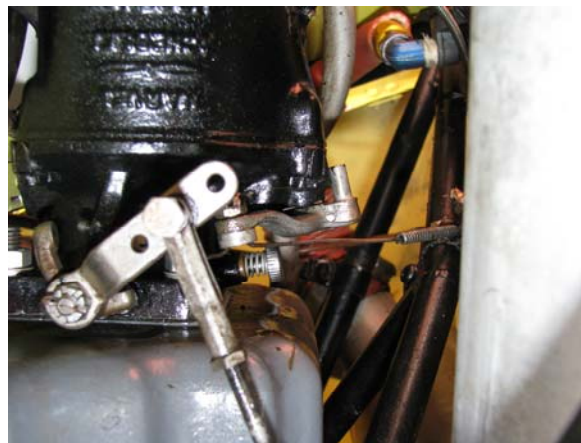
coerentemente con la posizione della leva di comando della valvola a farfalla di cui alla successiva foto 22. La posizione a metà corsa della valvola a farfalla è stata rilevata per confronto con identica posizione su altro carburatore efficiente (foto 23). Tale posizione appare essere coerente con la posizione in cui è stata rinvenuta anche la manetta motore posta nell'abitacolo anteriore della cabina di pilotaggio.

Foto 22: posizione leva comando valvola a farfalla.

Foto 23: identica posizione su carburatore efficiente.

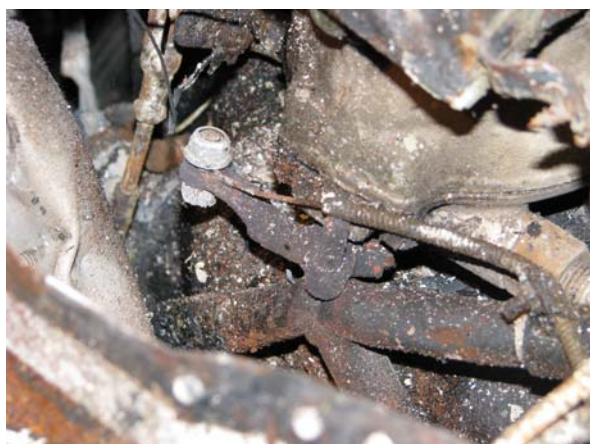
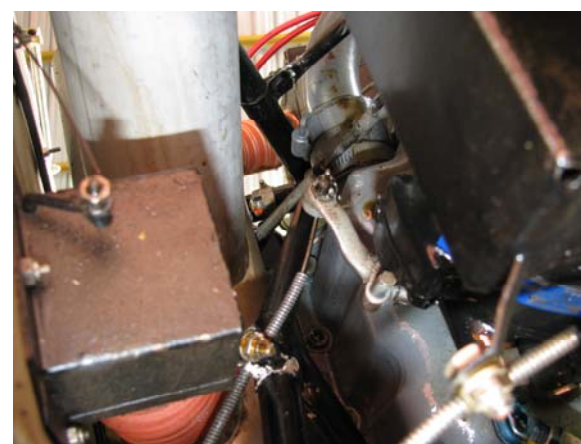
Il cavo metallico di comando della leva arricchitore miscela sul carburatore risulta essere completamente tirato, con la leva in posizione “miscela chiusa”. La foto 24, scattata sul luogo dell’impatto, evidenzia lo stato della guaina flessibile del cavo, lo stato del cavo stesso per il tratto esterno ad essa, la posizione della leva e di altri particolari circostanti al carburatore.

Foto 24: posizione leva comando arricchitore.

Foto 25: identica posizione su carburatore efficiente.

Il cavo metallico appare rientrato nella guaina per tutta la corsa relativa al movimento completo della leva. La leva risulta essere a fondo corsa ed in battuta per la posizione “miscela chiusa”, come da confronto con altro carburatore efficiente (foto 25). Non sono state rilevate interferenze con altri particolari della struttura che potrebbero aver portato

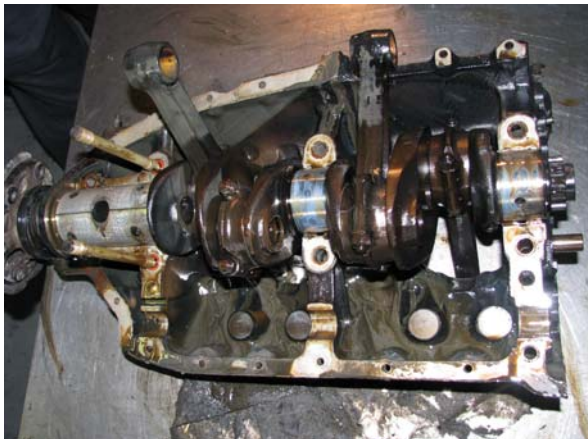
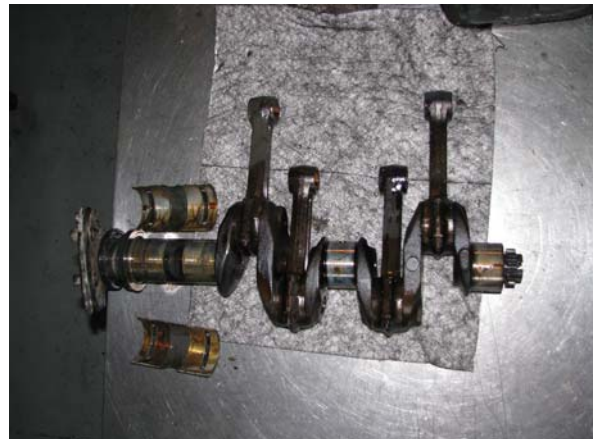
Foto 26: interno del carter motore.

Foto 27: albero motore bielle e bronzine.

Tutti gli organi interni del motore e le parti in movimento relativo tra loro sono risultate essere in buono stato, senza evidenze di usure anomale, grippaggi, deformazioni, rotture o surriscaldamenti da assenza di liquido lubrificante (foto 26 e 27).

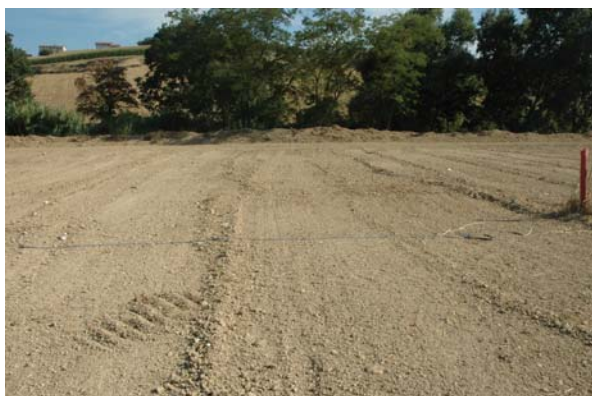
colore blu (foto 28). Il nodo all'ancorotto ed il cappio di vincolo al gancio sull'aeromobile risultavano essere integri e senza evidenze di stiramenti o rotture.

Foto 28: fune blu con ancorotto.

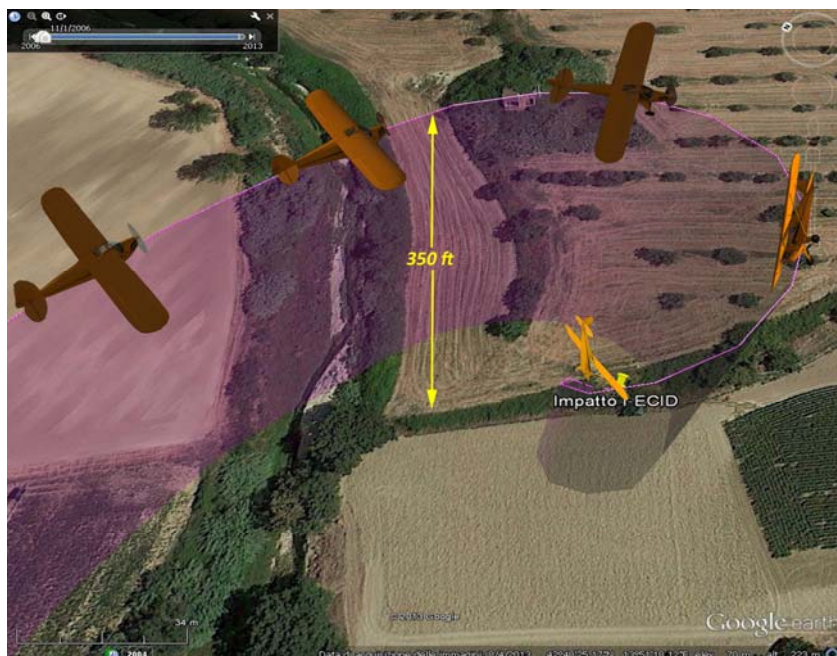
Per quanto illustrato, appare quindi molto probabile che, dopo lo sgancio dello striscione, a seguito della impostazione della virata a destra, per riportarsi presumibilmente all'atterraggio sull'aviosuperficie, l'aeromobile possa essere entrato in una condizione di stallo asimmetrico con caduta della semiala destra ed autorotazione, con conseguente momentanea perdita di controllo da parte del pilota. Alla luce delle evidenze si può ritenere

che il pilota sia comunque riuscito ad arrestare la rotazione sull'asse longitudinale, ma la quota disponibile non gli abbia consentito il recupero del normale assetto di volo, per cui l'aeromobile è entrato in collisione con il terreno quando il suo assetto di volo era ancora molto picchiato.

Figura 5: ingresso in autorotazione ed impatto al suolo.
