RELAZIONE D'INCHIESTA

INCIDENTE
occorso all'aeromobile
PA-18-150 marche D-ELHP,
in località Dro (TN),
5 luglio 2009

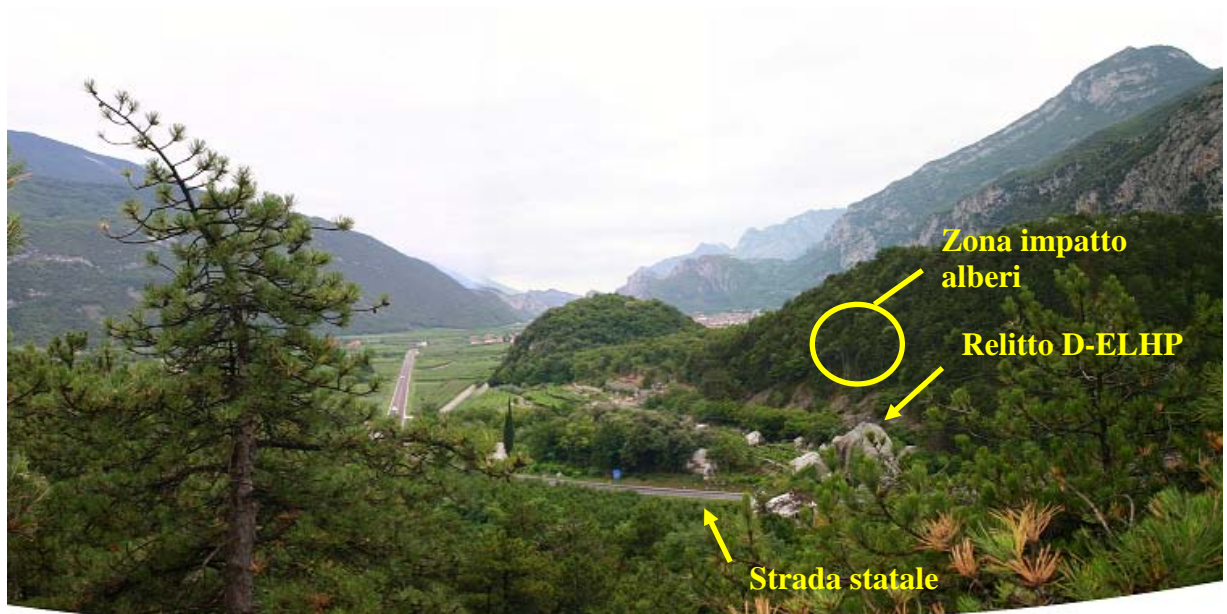
Foto 3: panoramica zona d’impatto, guardando da Nord verso Sud.

Le coordinate del punto di impatto sono $45^{\circ}58'37.1''N$, $10^{\circ}55'28,3''E$, ad una altitudine di 160 m. Il luogo dell'incidente è costituito dal pendio di una collinetta rocciosa che si eleva all'interno della vallata per una altezza di circa 50 m rispetto al fondo valle. Il punto di impatto al suolo dell'aeromobile risulta facilmente accessibile, in quanto a lato della strada che corre nel fondovalle ed è caratterizzato da rocce con vegetazione boschiva ed alberi ad alto fusto.

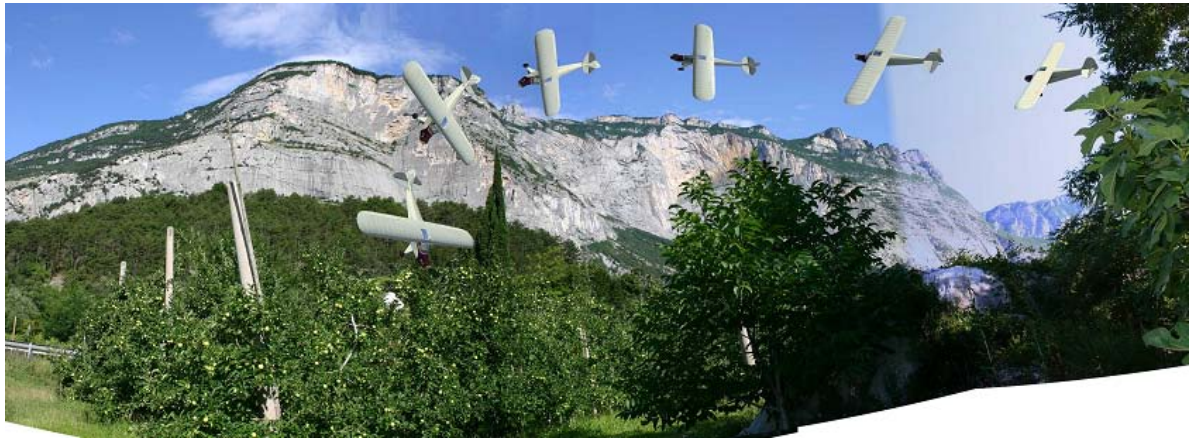
Figura 1: ricostruzione traiettoria d'impatto dal punto di osservazione del testimone 2.

- Testimone 2: si tratta di un agricoltore che, al momento dell'incidente, si trovava nel proprio podere, ad una distanza di circa 100 m dal punto dell'impatto e nella migliore posizione di osservazione rispetto agli altri testimoni intervistati. L'agricoltore ha riportato quanto segue: «L'aereo ha compiuto una virata a coltello verso sinistra, mantenendosi a bassa quota [omissis]. Dopo aver completato una inversione di rotta, quando ormai si stava dirigendo verso Riva del Garda, improvvisamente si è verificata una manovra anomala, come se avesse fatto perno sull'ala sinistra. A quel punto l'aeroplano ha compiuto una virata secca verso il basso, puntando verso il suolo [omissis]. Durante la caduta la direzione è ulteriormente cambiata [omissis]. Durante i pochi secondi durante i quali ho osservato la manovra non ho notato o percepito alterazioni significative del motore, presenza di fumo o distacco di parti.». Lo stesso testimone ha anche così descritto l'accaduto: «[l'aereo] viaggiava ad un'altezza molto bassa; improvvisamente, durante la virata, quando ormai era in direzione Riva e inclinato (con le ali verticali) perdeva quota, andando a schiantarsi al suolo.».

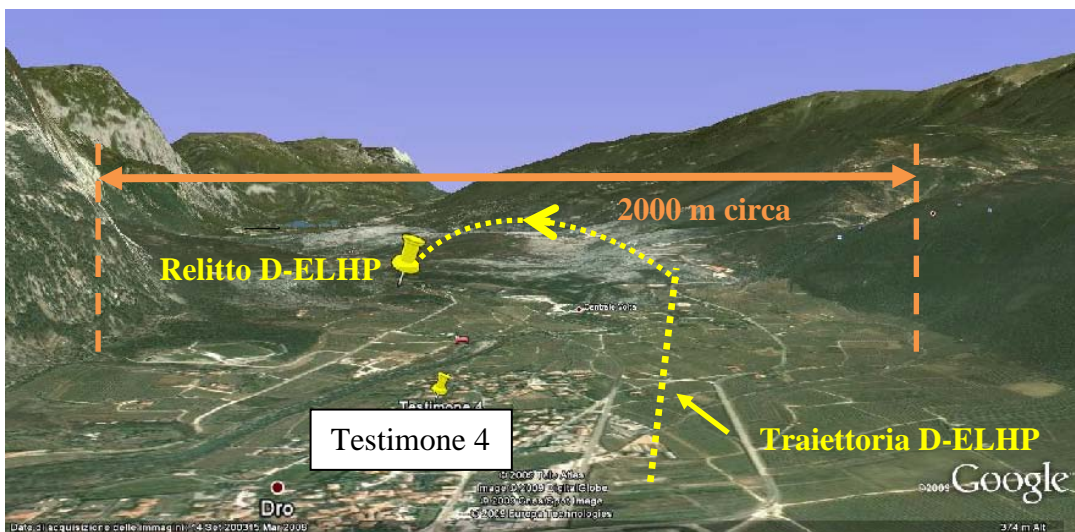
Figura 2: traiettoria osservata dal punto di vista del testimone 4.

Come già evidenziato, l'aeromobile si muoveva all'interno di un'ampia vallata in cui i due costoni presentano una distanza reciproca di circa 2000 m. Il punto di impatto è costituito da una collinetta all'interno della vallata, che si eleva per una altezza di circa 50 metri dal fondovalle.

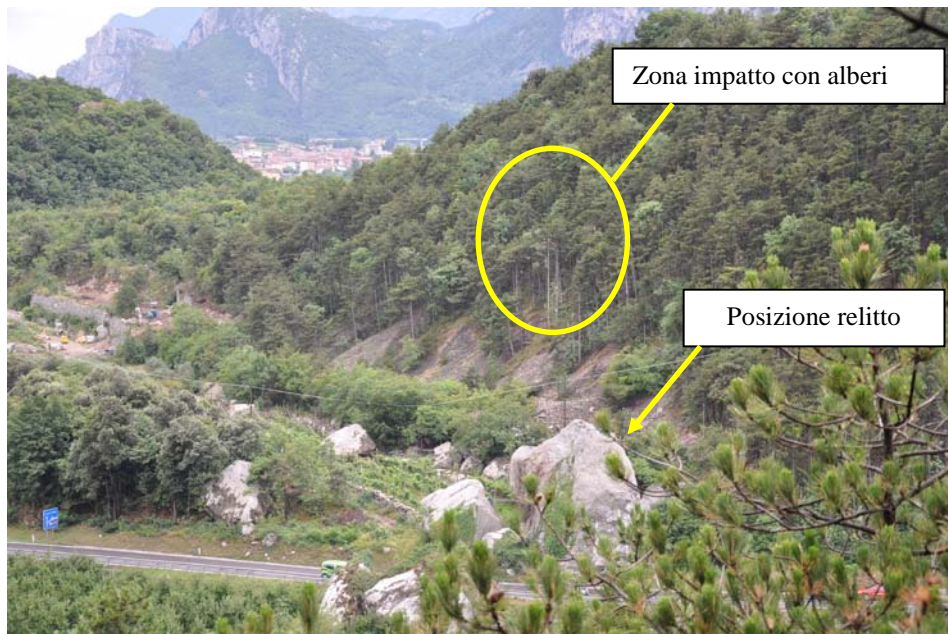
Zona d'impatto.

Le tracce rilevabili erano costituite principalmente da danneggiamenti alle cime di alcuni alberi che definivano una precisa traiettoria di impatto. L’impatto al suolo è avvenuto con prua di circa 28° ed un assetto a picchiare di $60^\circ/70^\circ$ (si veda allegato “A”). L’entità dei danneggiamenti subiti dall’aeromobile fa stimare la velocità di impatto come superiore ai 100 nodi.

La distribuzione dei rottami risultava localizzata in un’area rettangolare piuttosto ristretta e scoscesa, dalle dimensioni approssimative di 60x50 m, con presenza di rocce di grandi dimensioni.

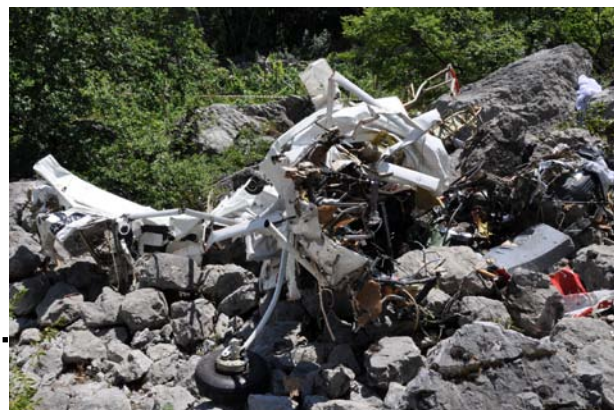
Relitto D-ELHP.

Assieme motore: l’elica si presentava distaccata dal motore per rottura dell’albero di trasmissione all’altezza della flangia di accoppiamento. La sezione di rottura evidenziava caratteristiche di cedimento per sovrasollecitazione di tipo dinamico.

Elica: le pale evidenziavano una deformazione a torsione e numerosi segni di sfregatura sulla superficie, a dimostrazione del fatto che al momento dell'impatto si trovavano ad elevata velocità di rotazione.

Comandi di volo: le condizioni del relitto hanno reso impossibile verificare lo stato di efficienza e la integrità dei comandi di volo e di conseguenza valutare eventuali cedimenti degli stessi. In ogni caso è stato possibile verificare la presenza degli alettoni (destro e sinistro), dei flap (destro e sinistro), del timone e degli equilibratori (destro e sinistro), a conferma che nessuna di queste parti si è separata dall'aeromobile prima dell'impatto. La barra di comando anteriore si presentava troncata alla base, mentre quella posteriore era pressoché integra.

Equipaggiamenti di emergenza: è stato identificato l'ELT. Sullo stesso era presente una targhetta con scadenza indicata delle batterie interne al dicembre 2008 (quindi scadute al momento dell'incidente). L'antenna di trasmissione risultava invece troncata alla base.

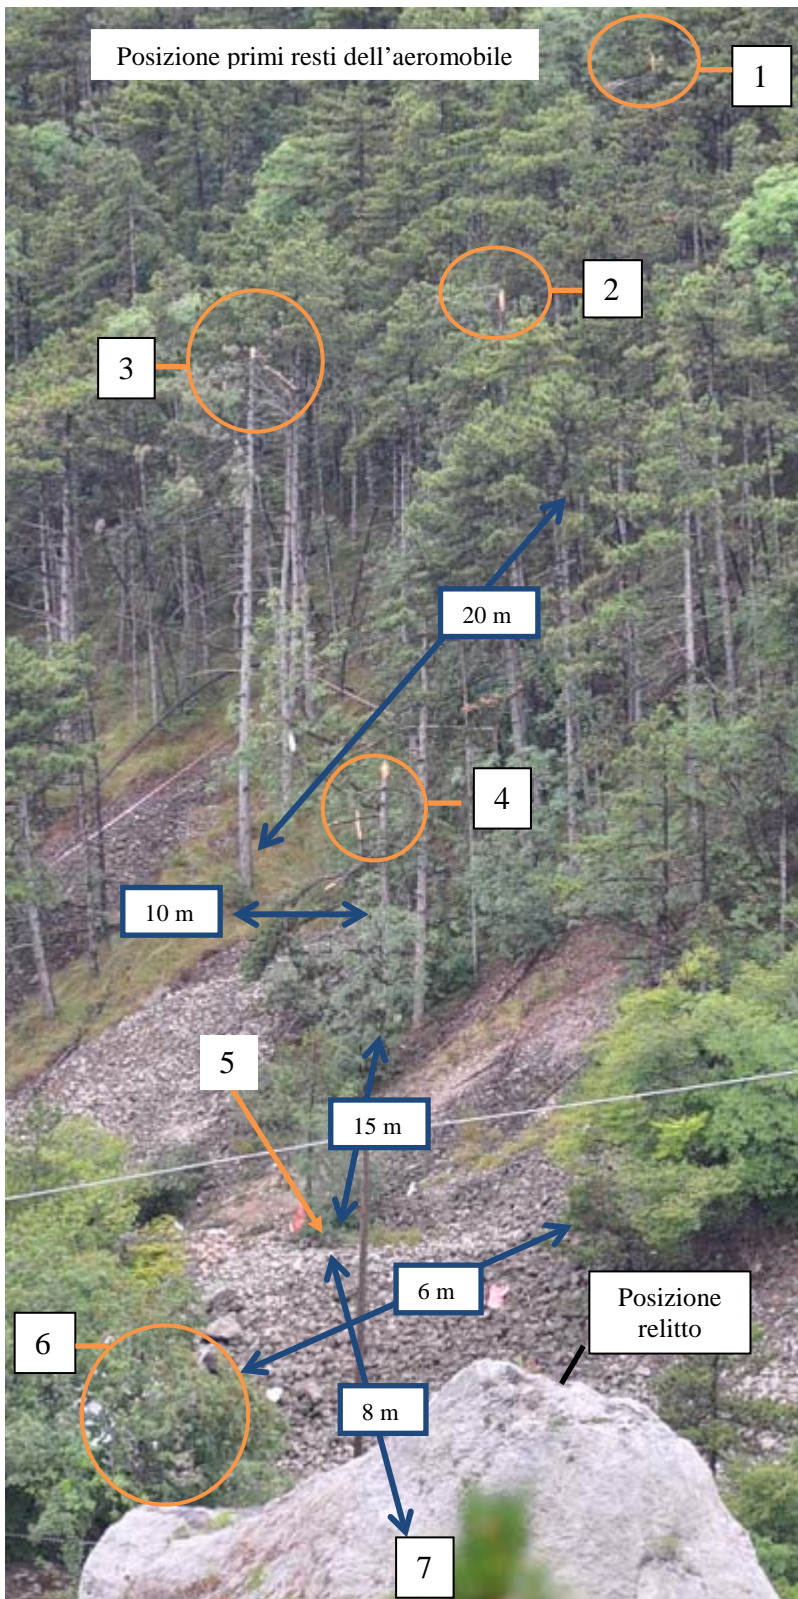
Legenda:
1/2/3/4: sequenza cime troncate alberi;
5: primo impatto al suolo;
6: cespuglio divelto;
7: posizione relitto.
