САŽETAK ZAVRŠNOG IZVJEŠĆA

О ОЗБИЉНОЈ НЕЗГОДИ ЗРАКОПЛОВА MAULE MX7-235 КОЈА СЕ ДОГОДИЛА ДАНА 26. СРПНЯ 2009. НА ЗРАЧНОЈ ЛУЦИ ДУБРОВНИК

Model zrakoplova	Proizvođač: MAULE - USA
	Tip i model: MAULE MX7-235
	Serijski broj: 10119C
Država i registracija	Francuska Registracija: F-GMRB
Mjesto događaja	Zračna luka Dubrovnik
Datum događaja	26.07.2009.

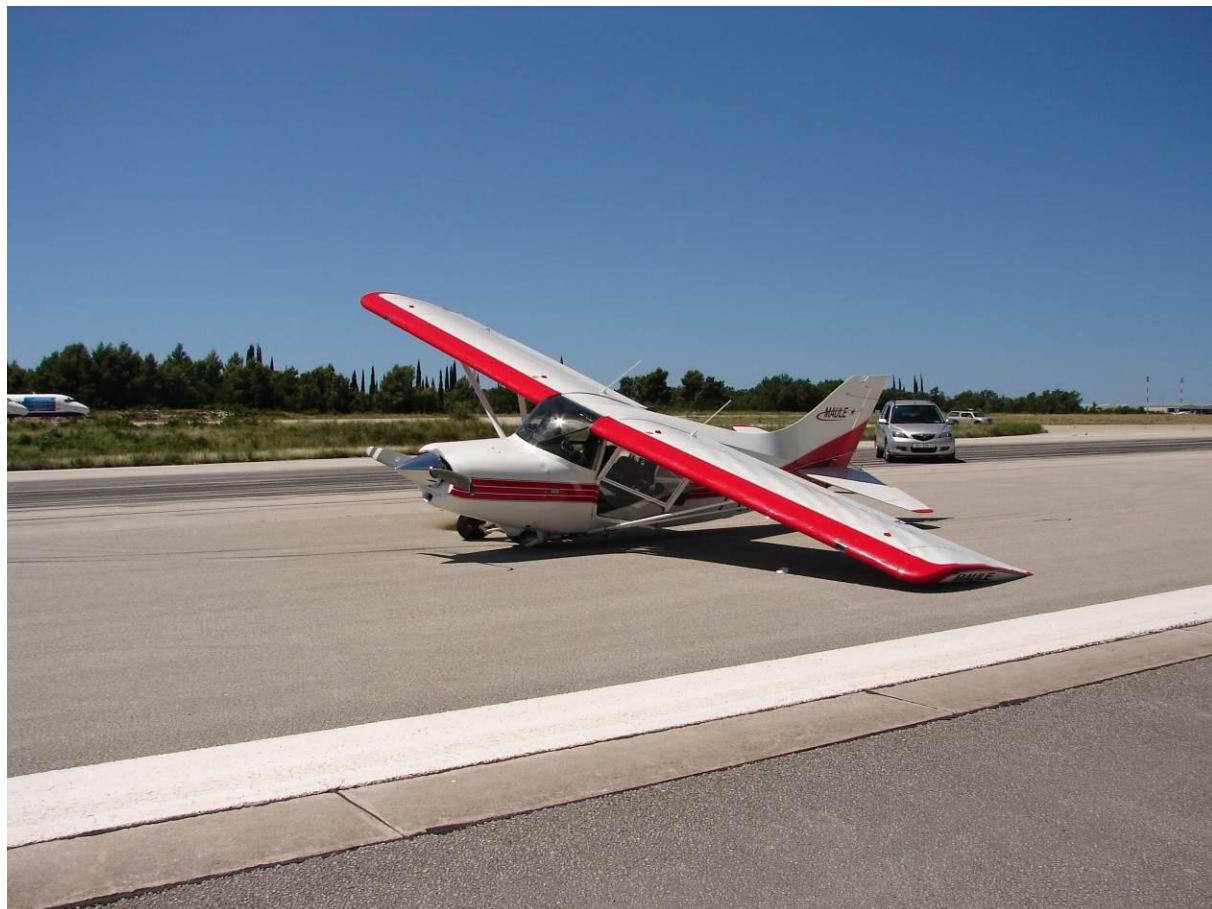
**Slika 1.**

Od posljedica udara na zrakoplovu su nastala oštećenja na podvozju, elisi, lijevom krilu, moguće oštećenje na motoru, nosaču motora i poklopcu motora.

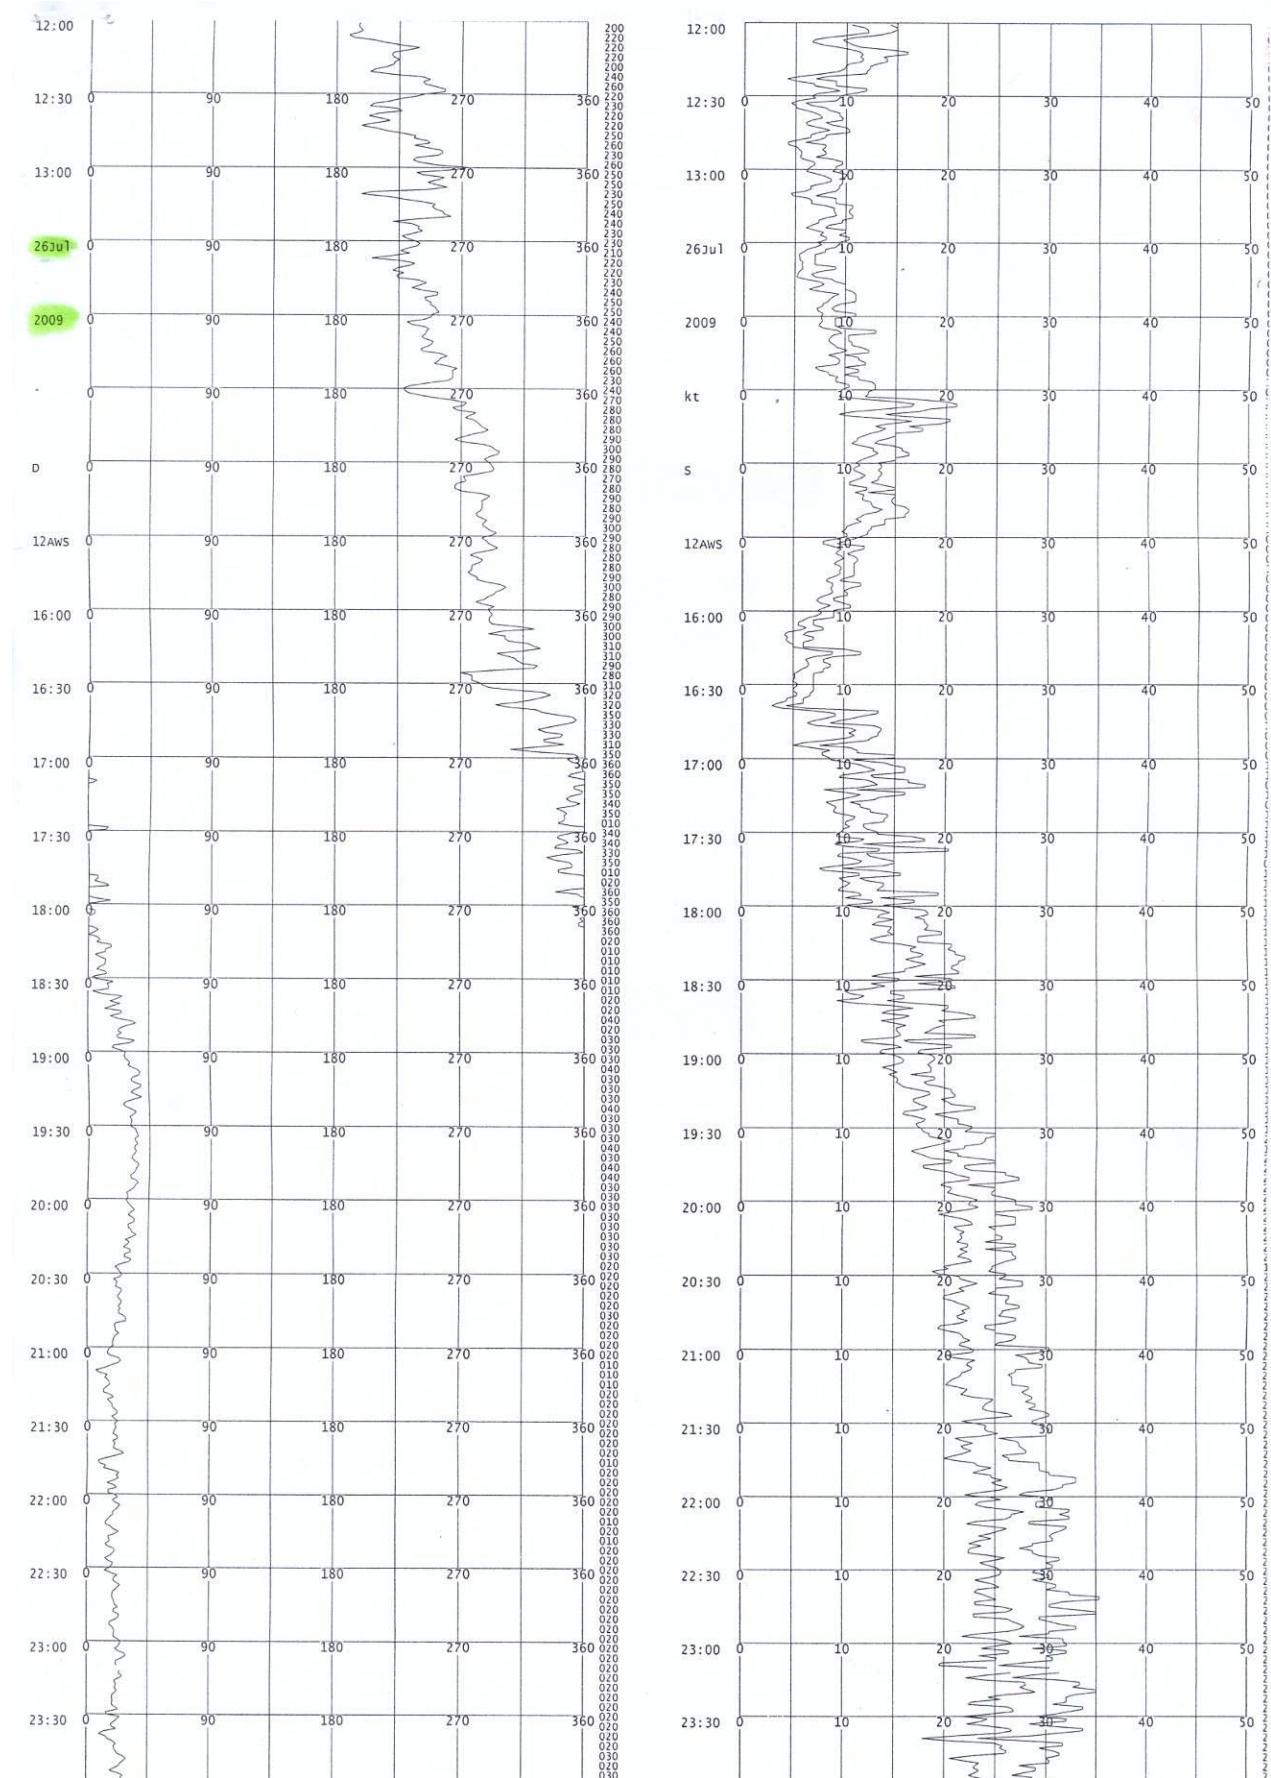
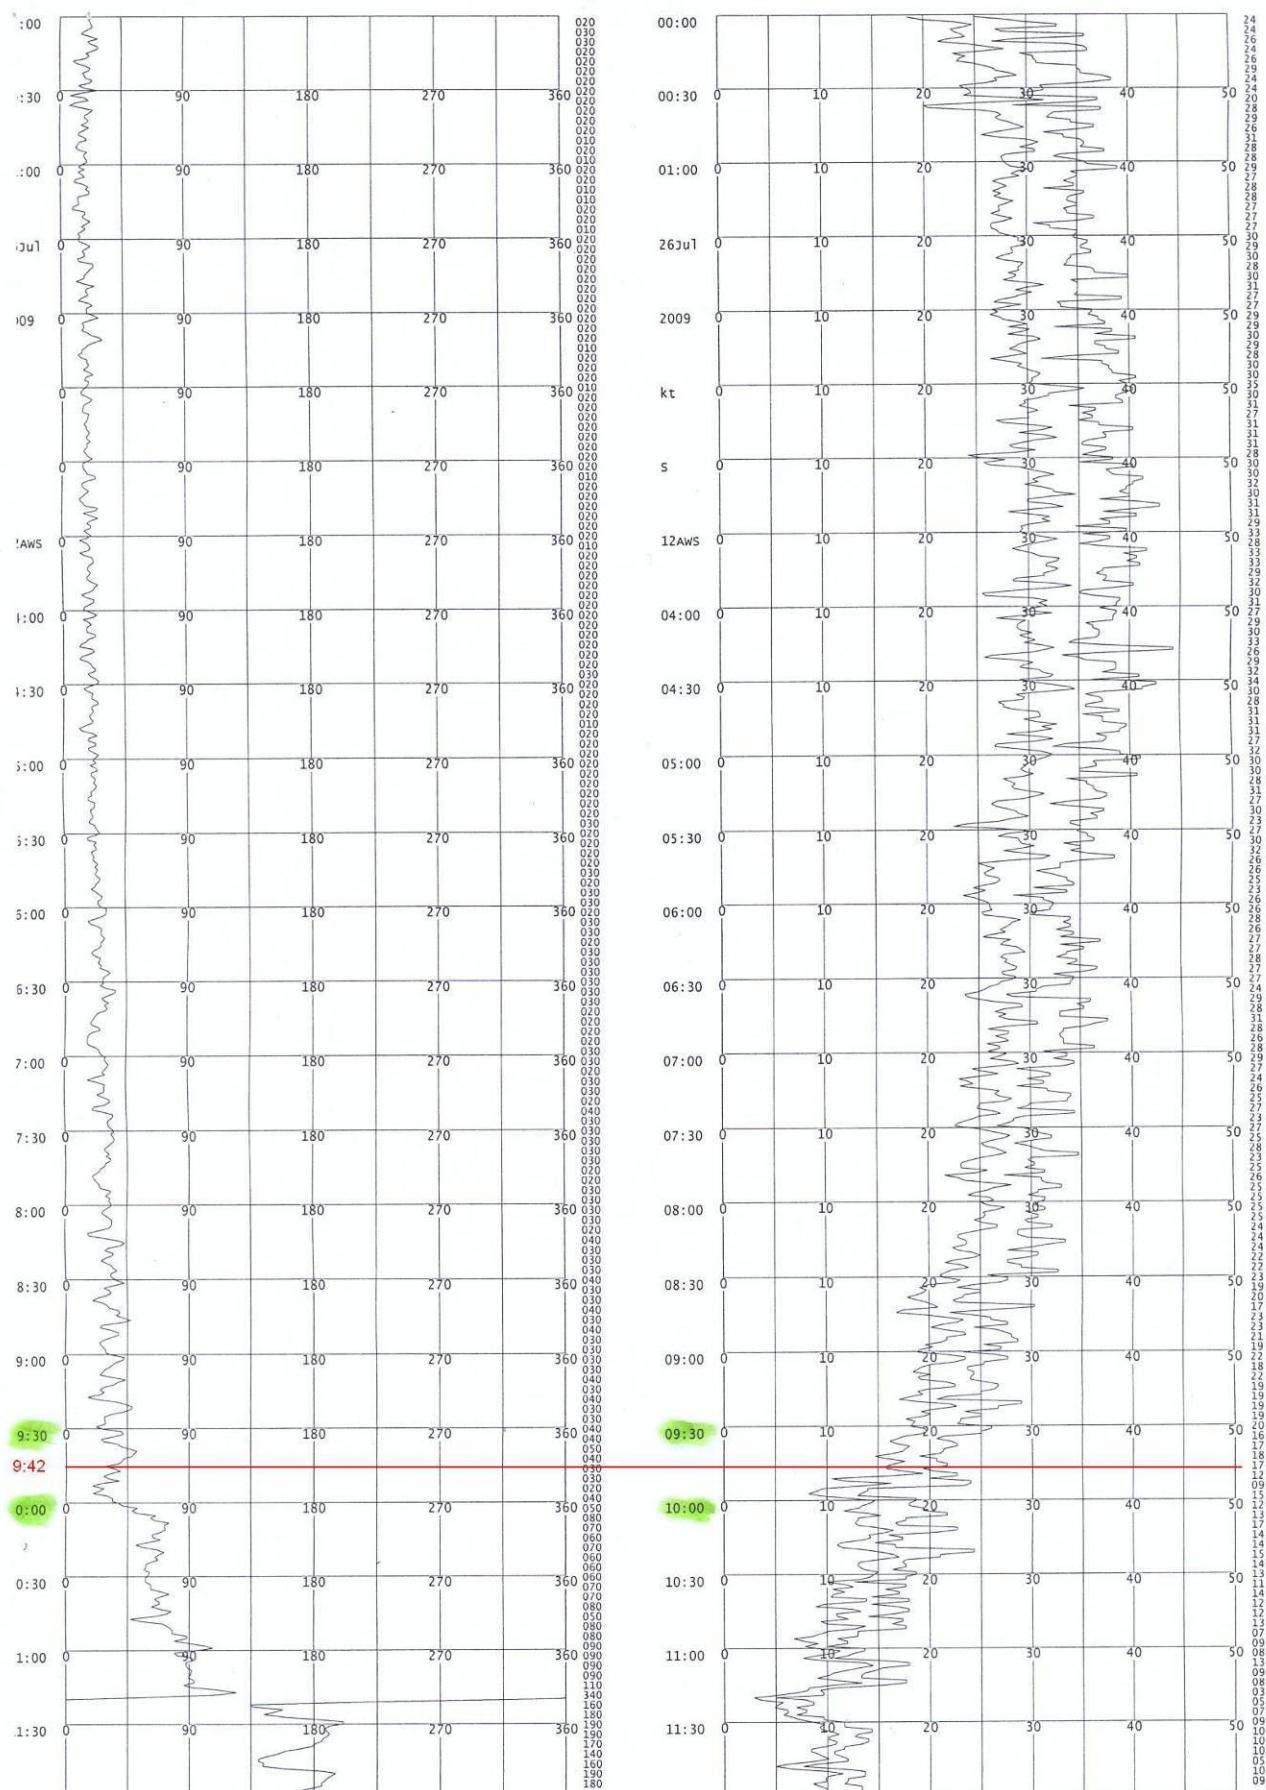
Ispisom s anemometra vidljivo je da je kontrolor leta očitao točne vremenske podatke (preslika u nastavku ovog teksta).

Analizom vremenske situacije utvrđeno je da je u trenutku slijetanja zrakoplova, bočni udar vjetra bio iznad dopuštenog za zrakoplov MX7.
