ZAVRŠNO IZVJEŠĆE

O NESREĆI ZRAKOPLOVA CESSNA 172, REG. OZNAKE OK-ELN

**22. TRAVNJA 2012.
OTOK KRK U BLIZINI ZRAČNE LUKE RIJEKA**

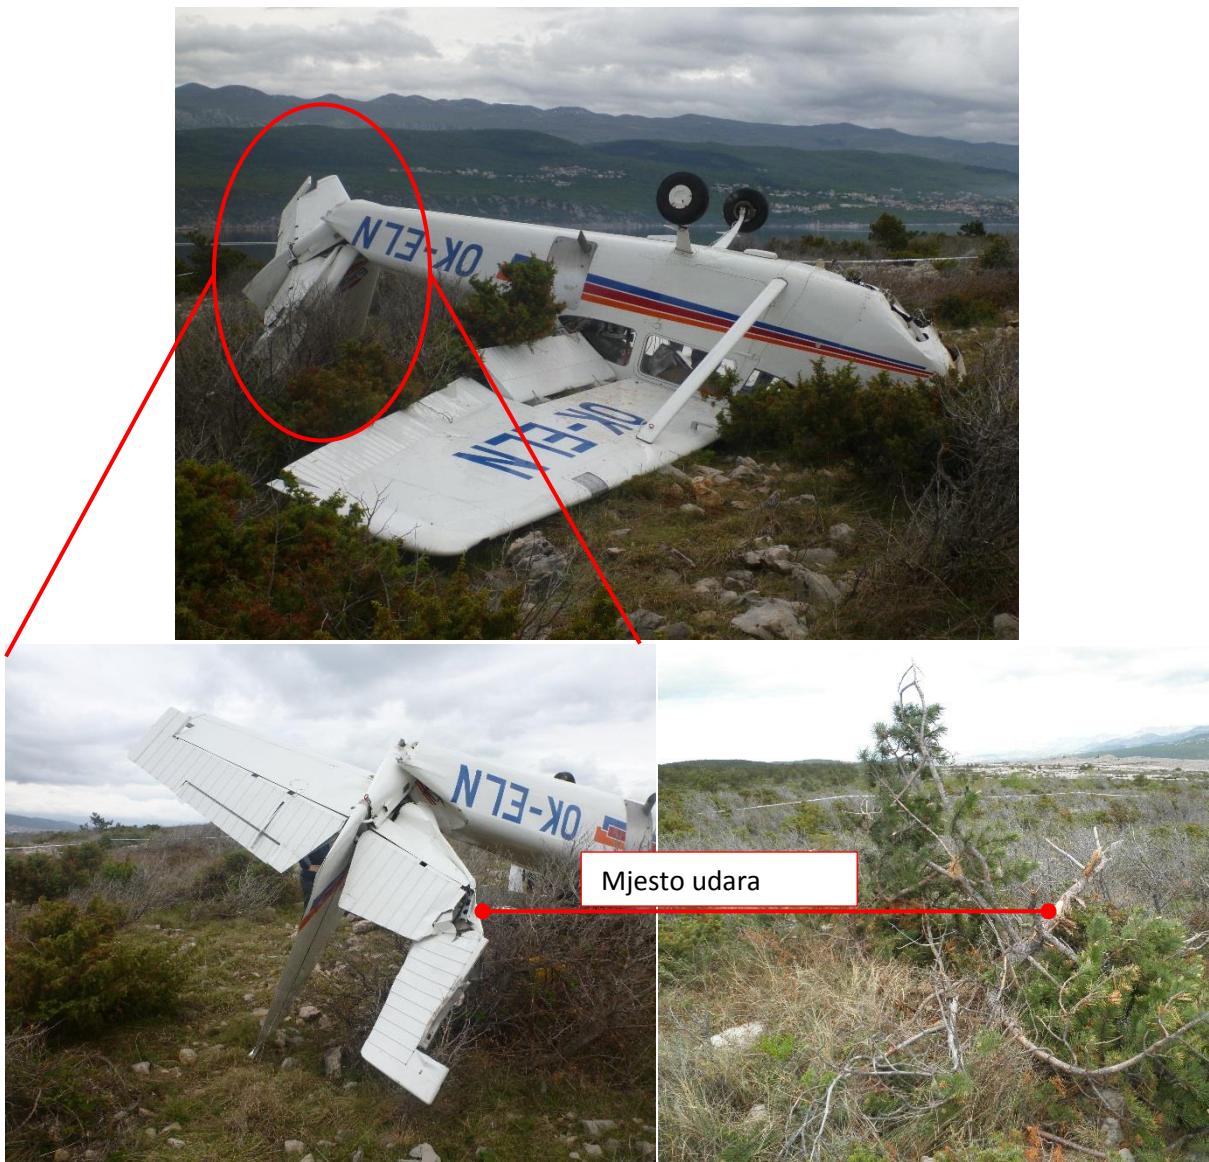
Od posljedica van terenskog slijetanja došlo je do potpunog oštećenja zrakoplova. Zrakoplov je na mjestu nesreće zatečen okrenut na gornjaku krila s vidljivim oštećenjima repnih površina i nosnog dijela zrakoplova.

Navedena oštećenja su nastala prilikom slijetanja na krševito područje.

Slika 1.6. Lom repnog dijela trupa

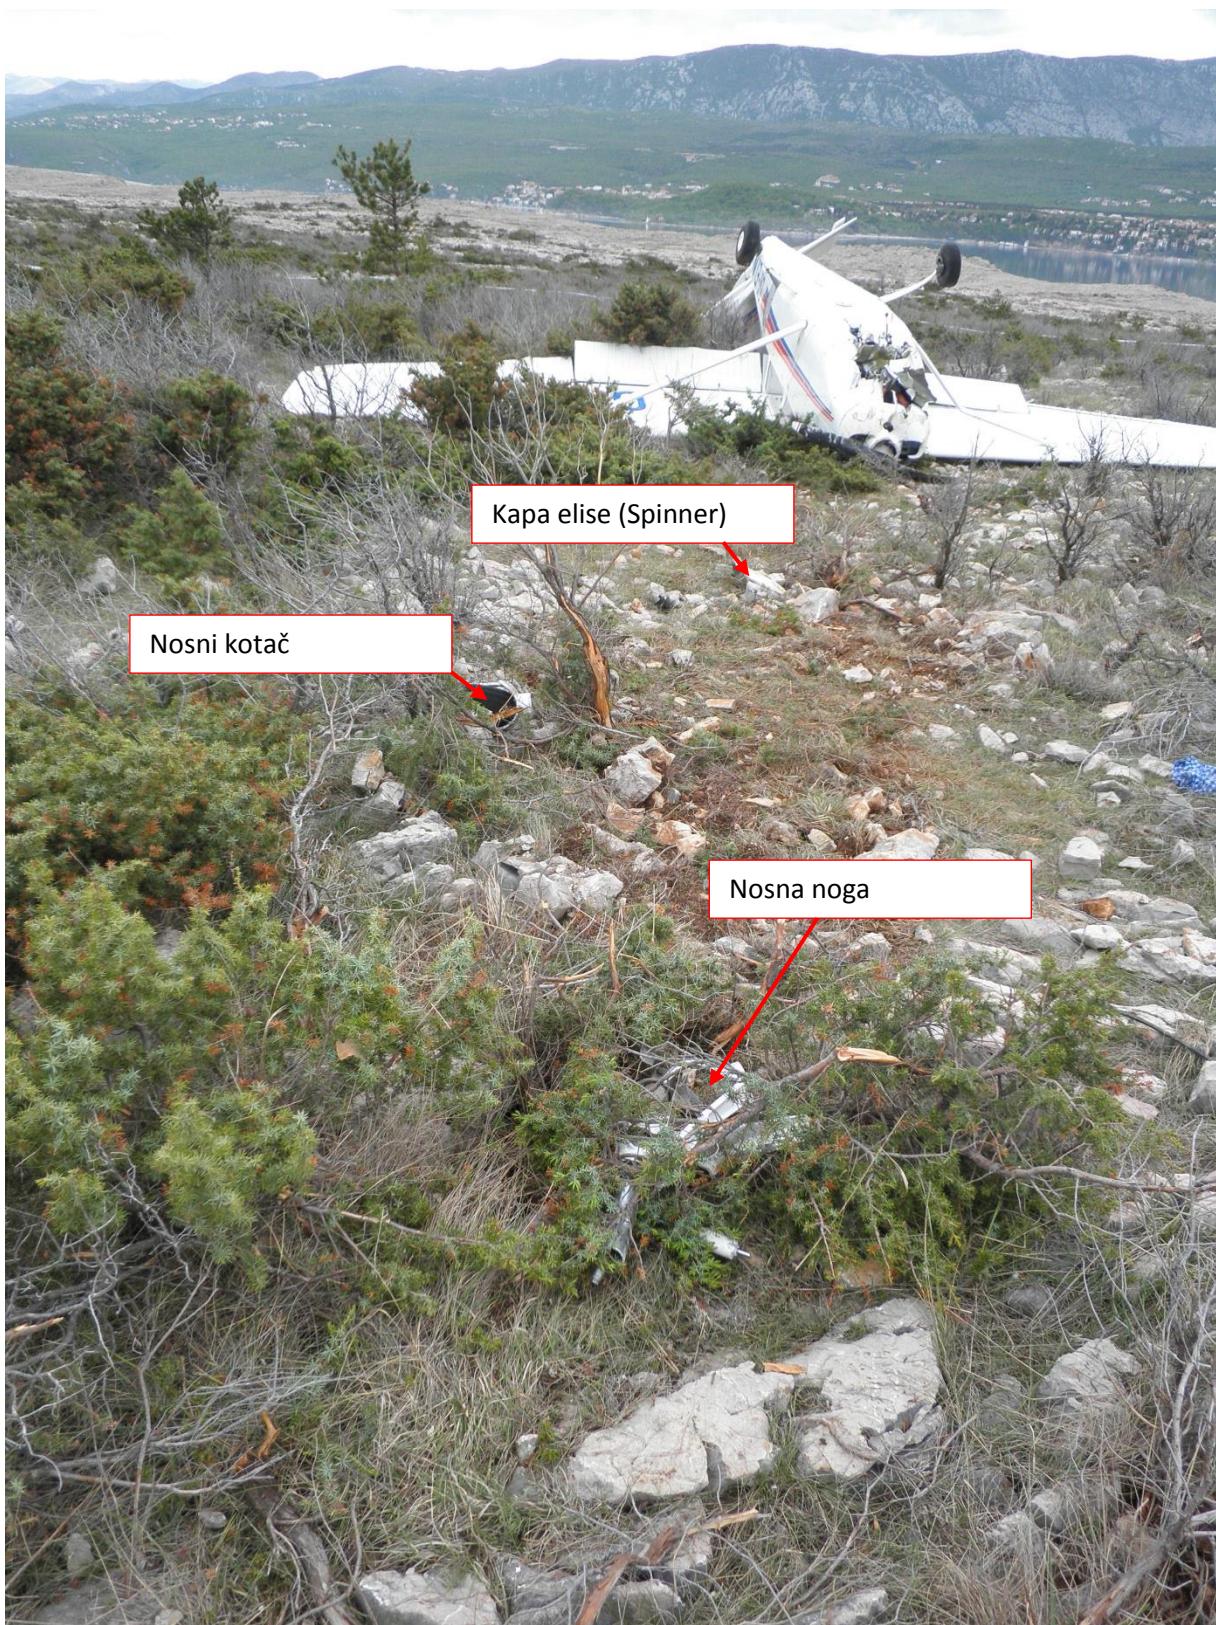
U fazi prilaza na odabранo mjesto slijetanja zrakoplov je prvo zakačio drveće koje se nalazilo na putanji. Prije nego što je napravio kontakt glavnih kotača s zemljom zrakoplov udara lijevim horizontalnim stabilizatorom u nisko drveće što dovodi do oštećenja istoga i loma repnog dijela trupa. Prilikom rulanja po zemlji nosni kotač zapinje u grmlje i kamenje te dolazi do pucanja nosne noge u glavnom spoju i njezinog potpunog odvajanja od trupa zrakoplova što je izazvalo udarac propelera i motora u zemlju. Nakon toga zrakoplov se okreće oko poprečne osi na gornjaku krila.

Slika 1.7. Mjesto loma nosne noge

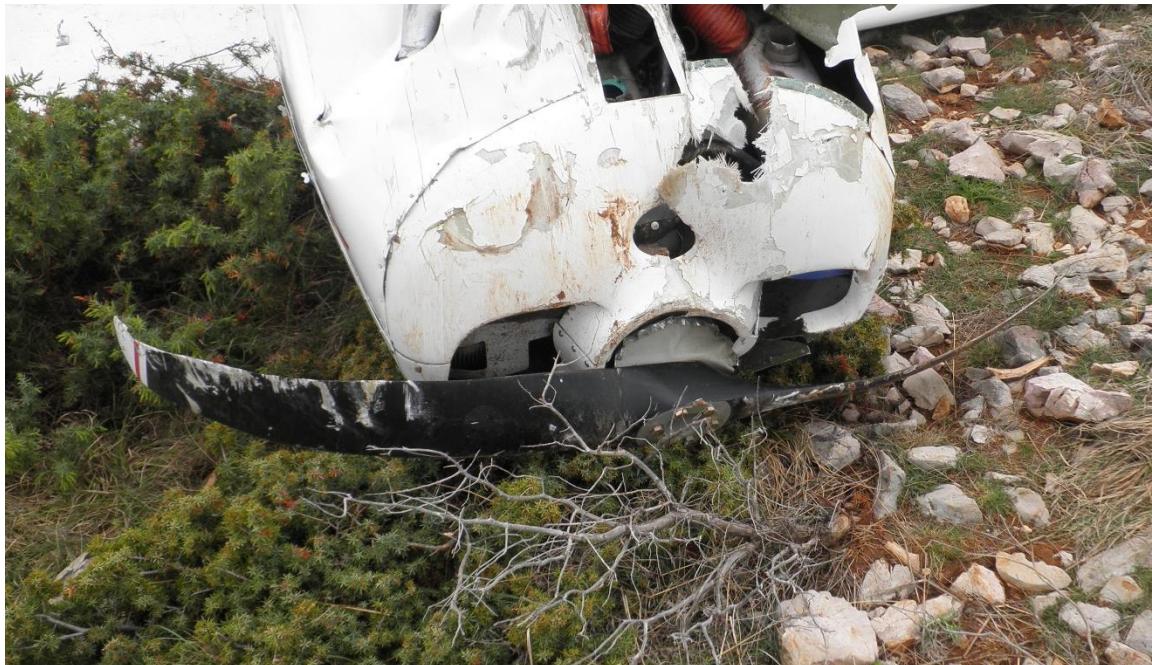
Vizualnim pregledom zrakoplova i propelera ustanovljeno je da oštećenja na propeleru ukazuju da prilikom udarca u zemlju nije bilo vrtnje istoga i navedeno je ukazivalo na otkaz motora tijekom leta.

Slika 1.17. Oštećenja na propeleru

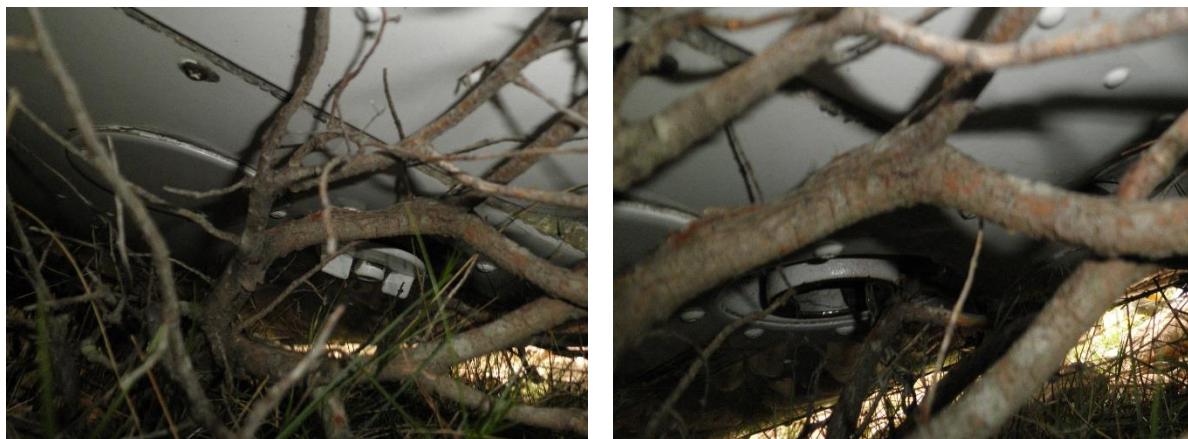
Kako bi se utvrdili razlozi otkaza motora pristupilo se provjeri gorivnog sustava. Otvorili su se čepovi rezervoara. Otvaranjem čepova ustanovljeno je da u rezervoarima nije bilo goriva. Kako bi se dodatno uvjerilo otvorile su se cijevi glavnih vodova na samom izlazu iz rezervoara, što je s obzirom na položaj zrakoplova bila i najniža točka rezervoara te je ustanovljeno da se u sustavu nalazilo manje od dvije litre goriva. Sustav i količina goriva koja stane u rezervoare zrakoplova prikazani su u poglavljju 1.5.1.1.

Slika 1.18. Otvaranje čepa rezervoara

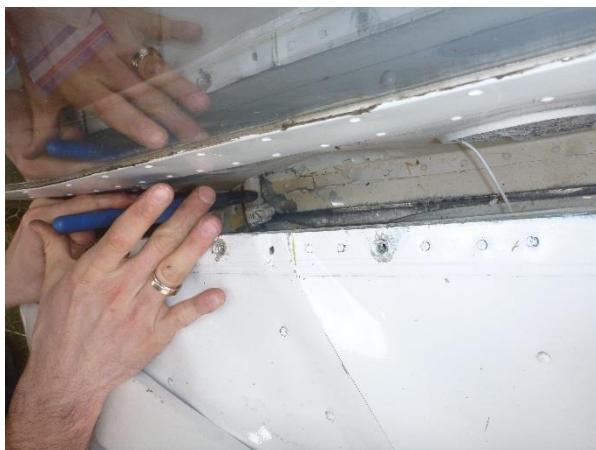
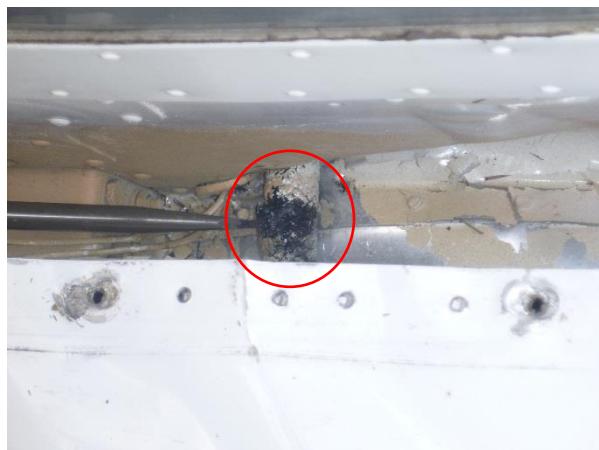
Slika 1.19. Otvaranje cijevi glavnog voda

Zbog položaja zrakoplova, te pretpostavke da je moglo doći do curenja goriva nakon pada pristupilo se detaljnoj provjeri sustava. Pregledana su krila i trup zrakoplova te nisu nigdje pronađeni tragovi curenja goriva, iako operator navodi da je bilo curenja po izlaznom rubu desnoga krila. Također su pregledani cjevovodi i komponente gorivnog sustava unutar kabine. Na navedenome nisu pronađene nikakve nepravilnosti, niti tragovi curenja goriva. Gorivna slavina pronađena je u položaju OFF (zatvoreno). Uključivanjem električne mreže oba pokazivača su pokazivala da su rezervoari puni što je bilo normalno s obzirom na položaj zrakoplova (Slika 1.20.). Ručica gasa nađena je u položaju punog gasa (Slika 1.21. u zelenom krugu), a ručica korekcije smjese bila je iščupana i visjela je iz instrument table na sajli (Slika 1.21. u crvenom krugu). Takav položaj ručice smjese izazvan je otkidanjem rasplinjača prilikom udara o tlo (Slika 1.22.). Ručica grijanja rasplinjača nađena je u uvučenom položaju (Slika 1.21. u plavom krugu), što znači da je grijanje bilo isključeno. Također su pregledane i cijevi za dovod toplog zraka sustava za odleđivanje te je nađena jedna cijev prignjećena između obloge motora i konstrukcije nosača motora (Slika 1.23.). Do toga je došlo uslijed pada zrakoplova, pucanjem konstrukcije nosača motora.

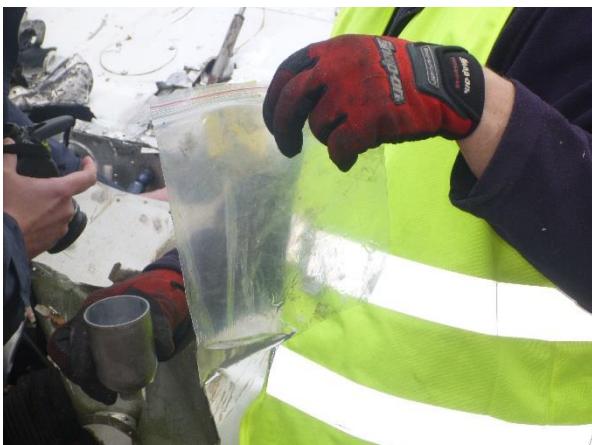
Obavljena je i demontaža komponenti gorivnog sustava unutar motorskog prostora. Skidanjem kućišta gorivnog filtera pronađena je vrlo mala količina mješavine goriva i vode. Također pregledan je i filter goriva koji je bio čist i u ispravnom stanju. U čašici rasplinjača također je nađena mala količina goriva.

Slika 1.24. Gorivo iz kućišta filtera

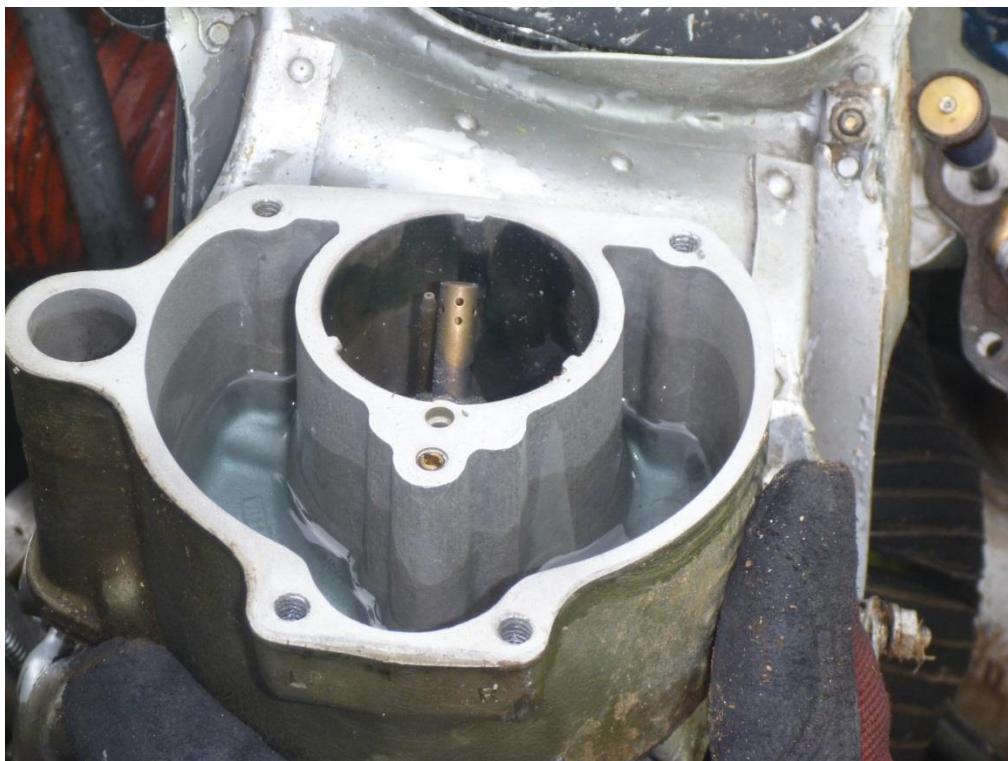
Slika 1.26. Gorivo u čašici rasplinjača

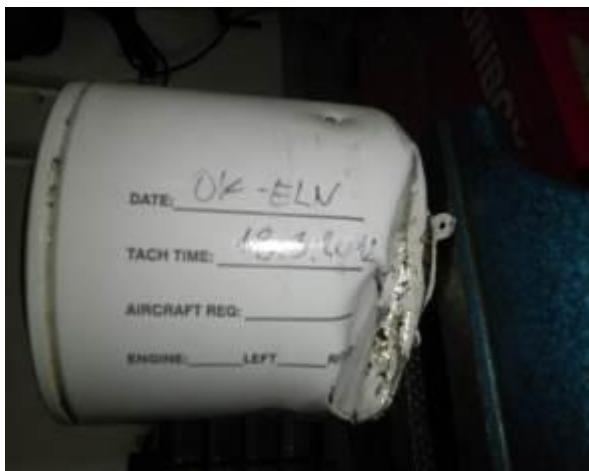
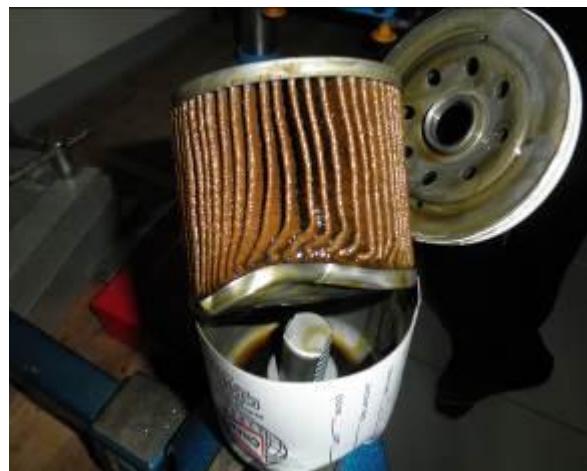
Obavljena je i provjera količine ulja. Istog je u motoru još uvijek bilo dovoljno za neometani rad. Uljni filter je skinut i razrezan kako bi se provjerilo da u njemu nema opiljaka koji bi eventualno ukazivali na mehanička oštećenja unutar motora. U istome nisu nađeni nikakvi tragovi metalnih opiljaka. Također, pregledani su svi cjevovodi uljnog sustava kao i kućište pumpe i ustanovljeno je da je uljni sustav u trenutku nesreće bio ispravan.

Slika 2.3. Filter ulja

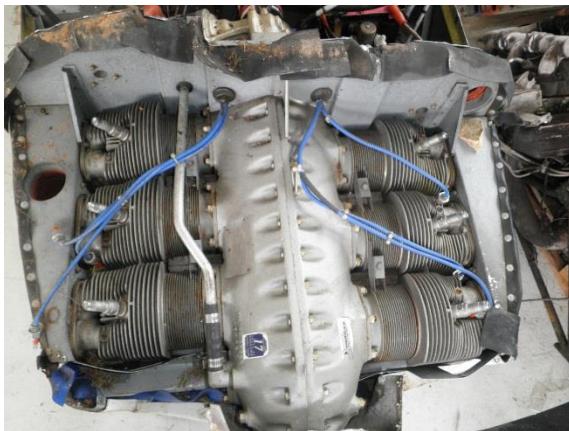
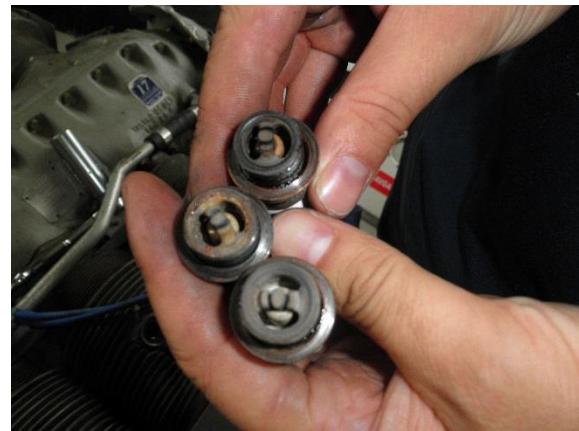
Pregledan je i sustav paljenja. Skinute su svjećice, te su iste ispitane. Pregledani su i kablovi paljenja koji su bili u ispravnom stanju. Izvršen je i vizualni pregled magneta i provjeren je kut paljenja i ustanovljeno je da je sustav paljenja tehnički ispravan.

Slika 2.4. Sustav paljenja

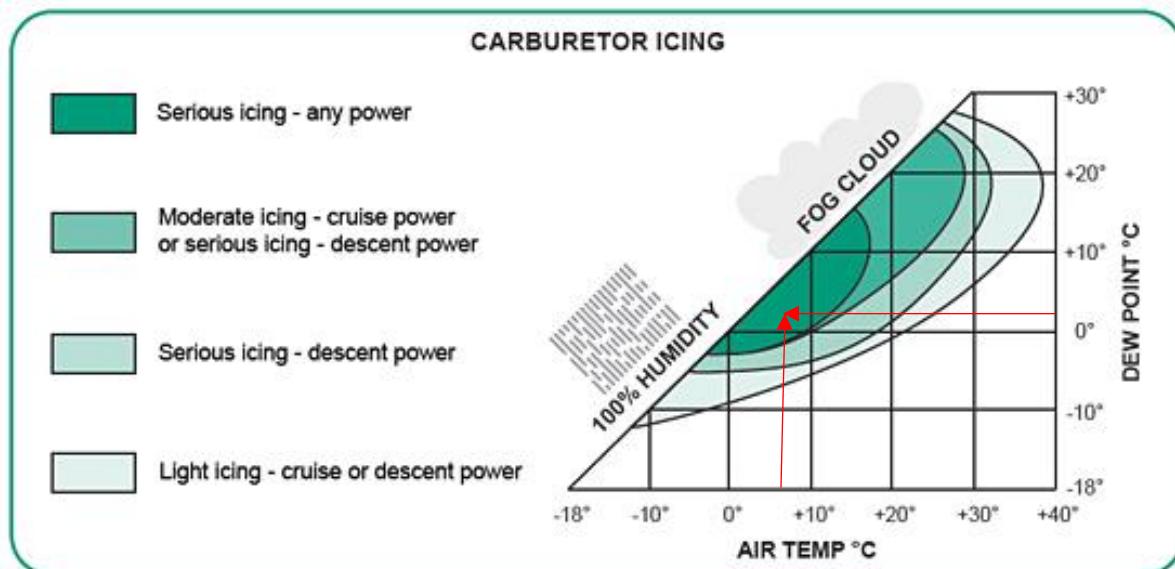
Uzimajući u obzir temperaturu okolnog zraka i temperaturu rosišta, let se odvijao u uvjetima ozbiljnog zaleđivanja rasplinjača, kako je prikazano na slici 2.5.

Slika 2.5. Zaleđivanje rasplinjača
