KLASA: 343-08/12-02/04
URBROJ: 699-04/3-15-54
Zagreb, 14. rujna 2015.

**ZAVRŠNO IZVJEŠĆE
O NESREĆI ZRAKOPLOVA PA-28-181,
REG. OZNAKE D-EOSA**

**KOJA SE DOGODILA DANA 02. SVIBNJA 2012.
NA ZRAČNOJ LUCI MALI LOŠINJ**

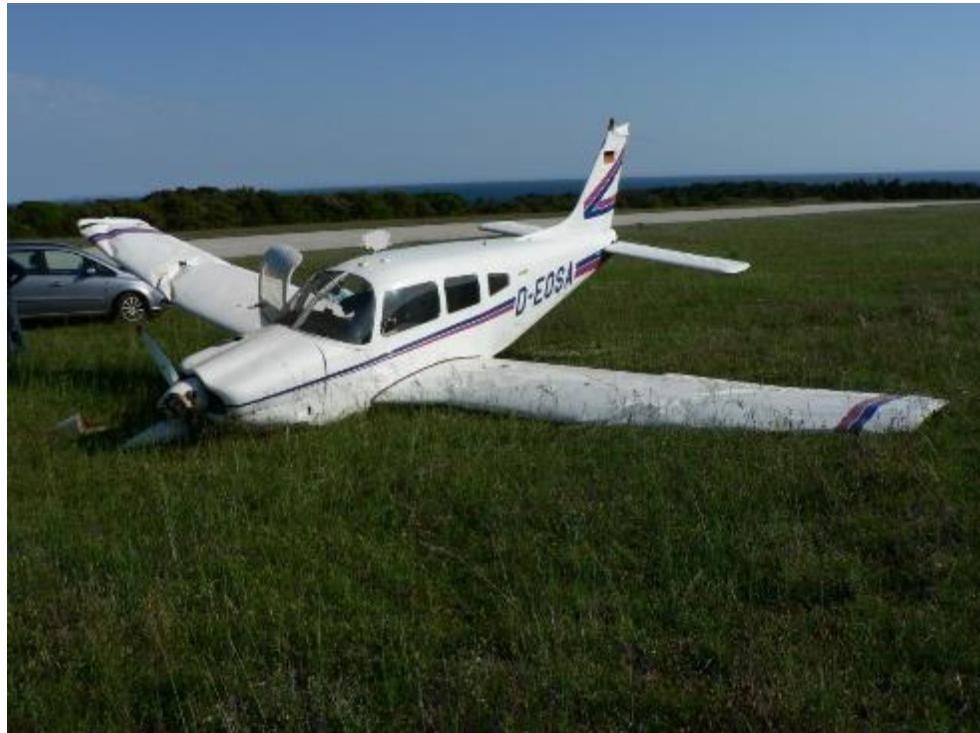
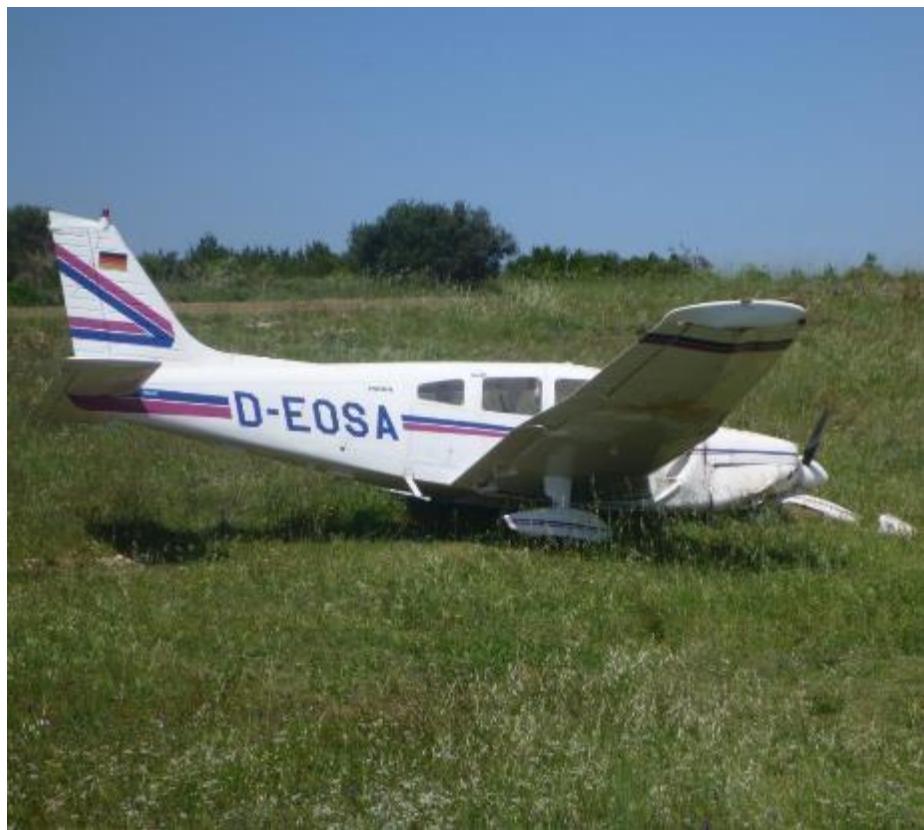
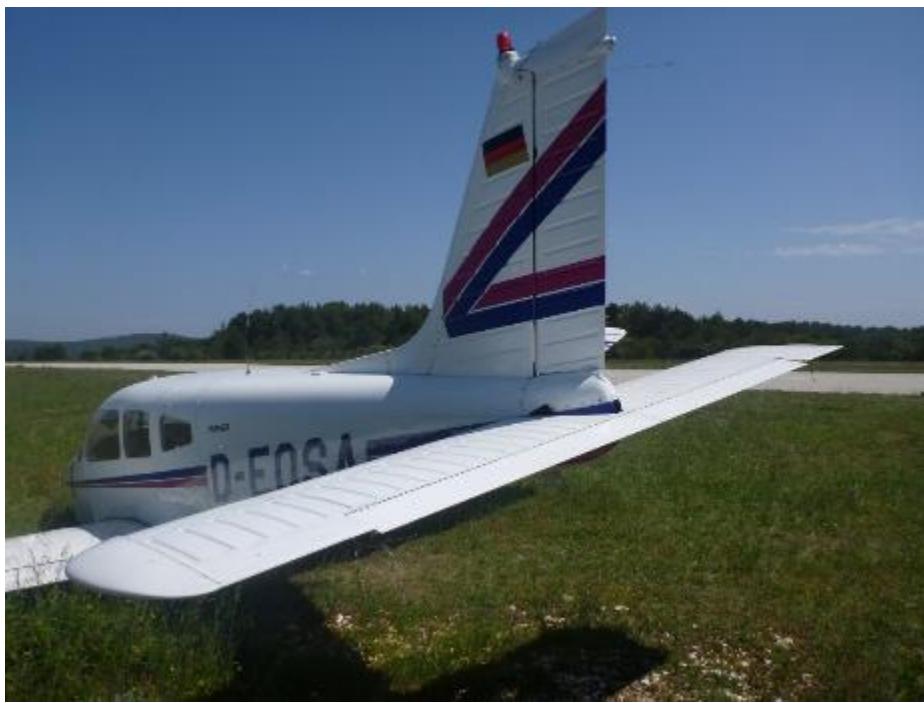
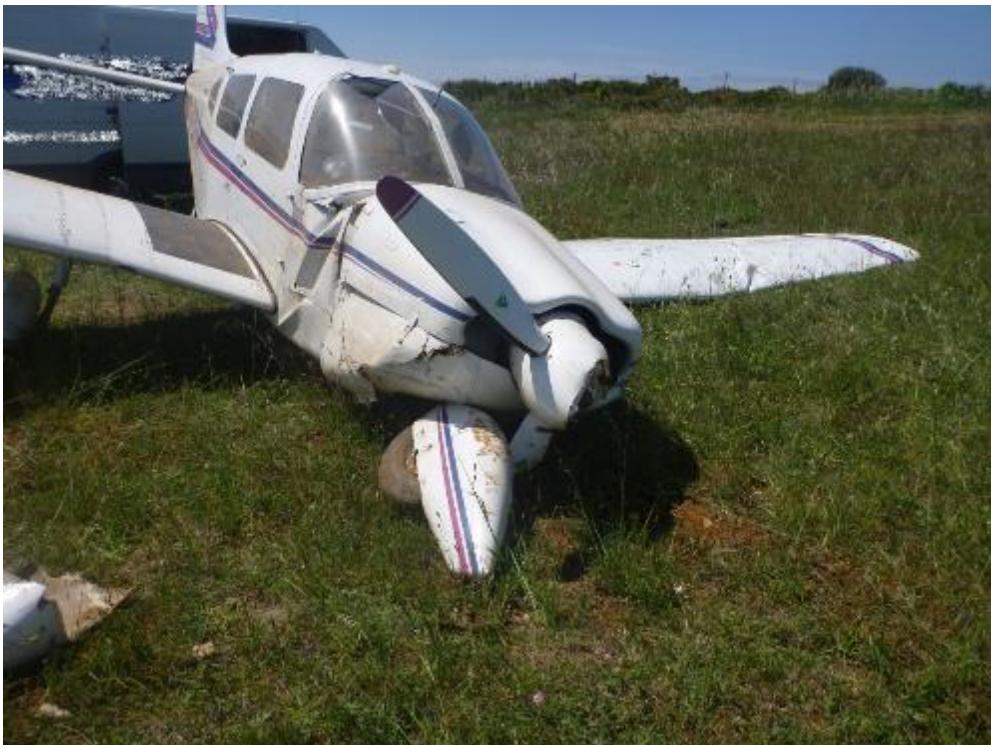
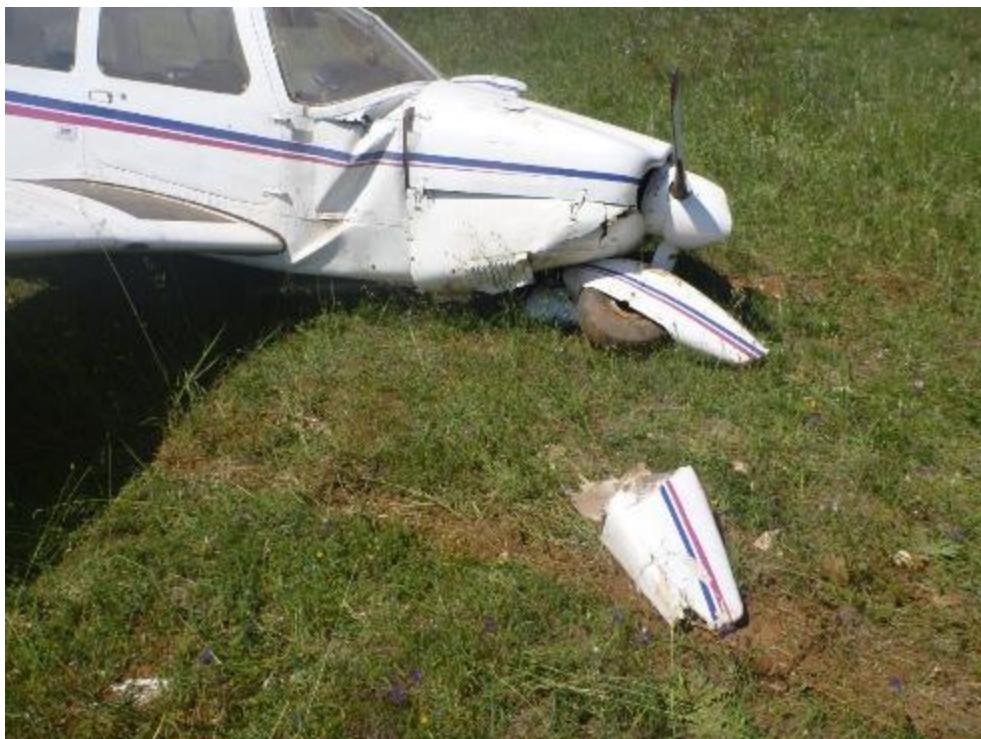
Nakon kontakta sa zemljom na zrakoplovu je nastala totalna šteta. Vizualnim pregledom ustanovljena su oštećenja oba krila, stajnog trapa i trupa zrakoplova u predjelu motorskog prostora te oštećenje motora i elise.

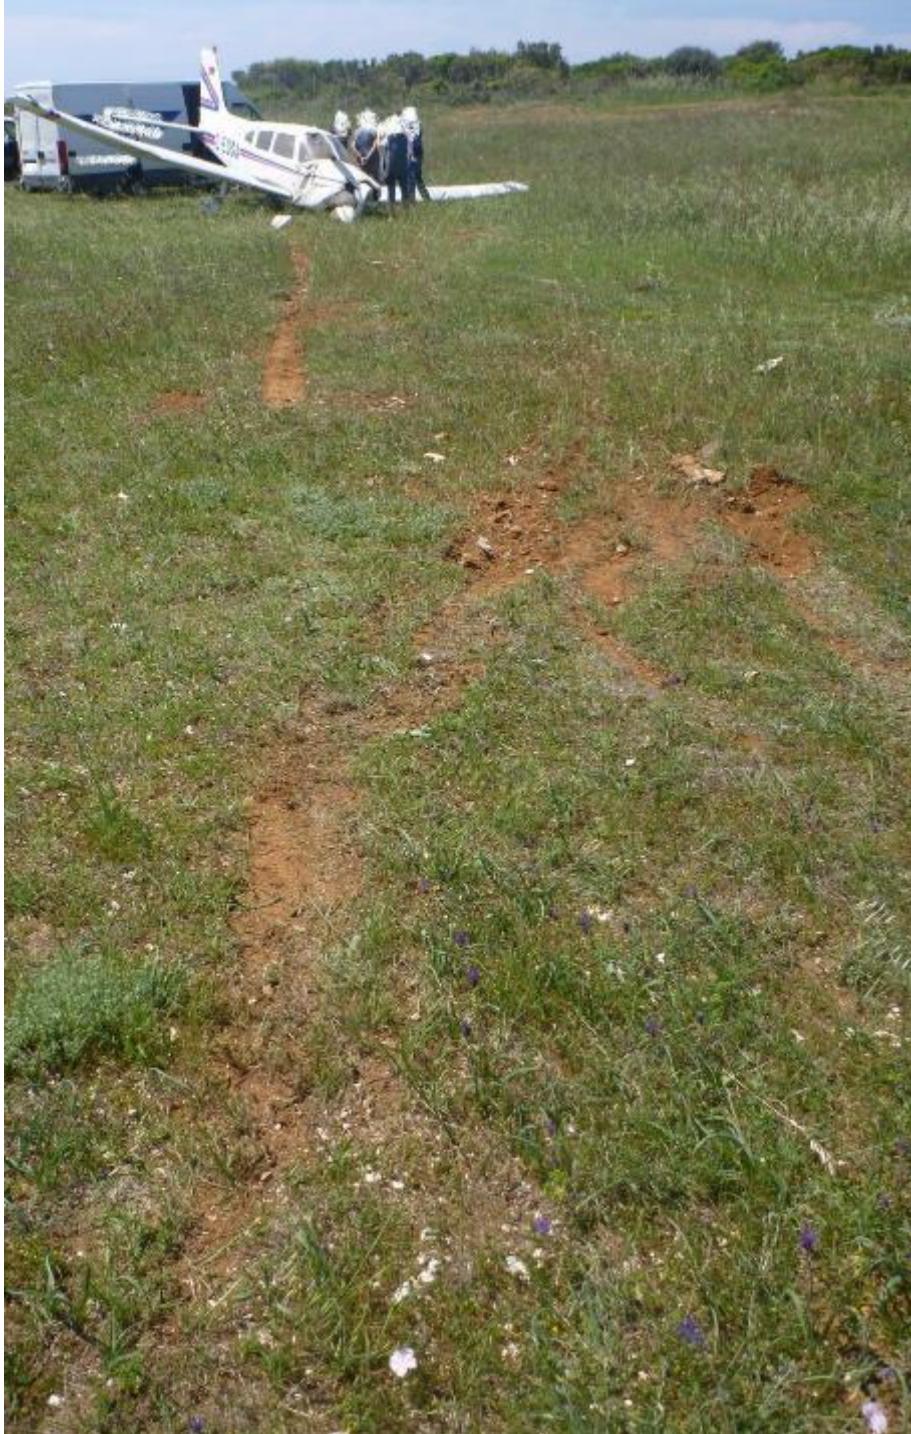
Slika 6.

Oštećeno je oko cca. 10 m travnate površine od ruba USS-a.

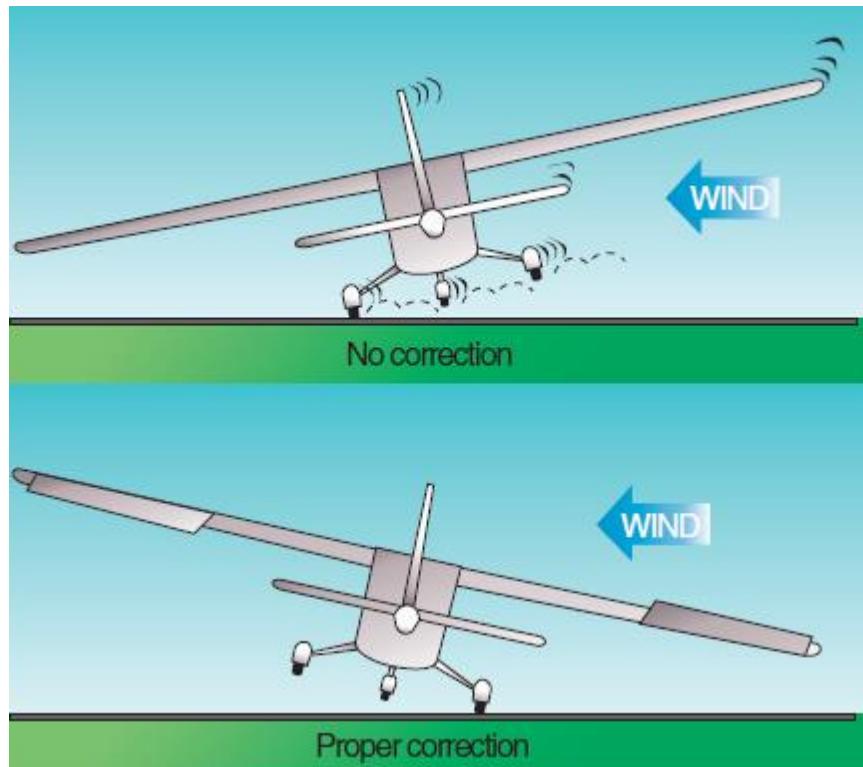
Slika 14. Utjecaj bočnog vjetra

Kada zatrčavanje počne, zakrilca se trebaju otkloniti u potpunosti (FULL) u vjetar kako je prikazano na slici 14. U toj poziciji se drže dok zrakoplov ubrzava i dok ne postanu utjecajna na upravljanje zrakoplovom oko uzdužne osi.

Vjetar je puhalo iz smjera 290° (sjeverozapadi vjetar - maestral), brzinom od 13 knots (cca 14,9 MPH). Zrakoplov je polijetao u smjeru 200° te na temelju toga prilikom polijetanja zrakoplov je imao bočni vjetar (slika 14.). Pregledom orografije oko Zračne luke Mali Lošinj na karti nisu uočene nikakve prepreke koje bi mogle stvarati rotore kod sjeverozapadnog vjetra. Također na putanji od obale pa do uzletno sletne staze teren se postupno uzdiže te nema skokova na kojim bi se mogli generirati rotori.

- Sukladno POH-u granična vrijednost bočnog vjetra za zrakoplov Pa-28-181 je 17 knots. U trenutku nesreće puhalo je vjetar iz smjera 290°, brzinom od 13 knots. Zrakoplov je polijetao u smjeru 200° te je imao bočni vjetar koji je bio u propisanim granicama za navedeni tip zrakoplova. Uzimajući u obzir sliku 14 b) zrakoplov je bio u području dozvoljene zone polijetanja s bočnim vjetrom, ali na granici s opasnom zonom gdje je potrebno koristiti veći kut klizanja što zahtijeva, da bi se zrakoplov održao u pravcu, čvršće i agresivnije djelovanje na kormilo pravca.

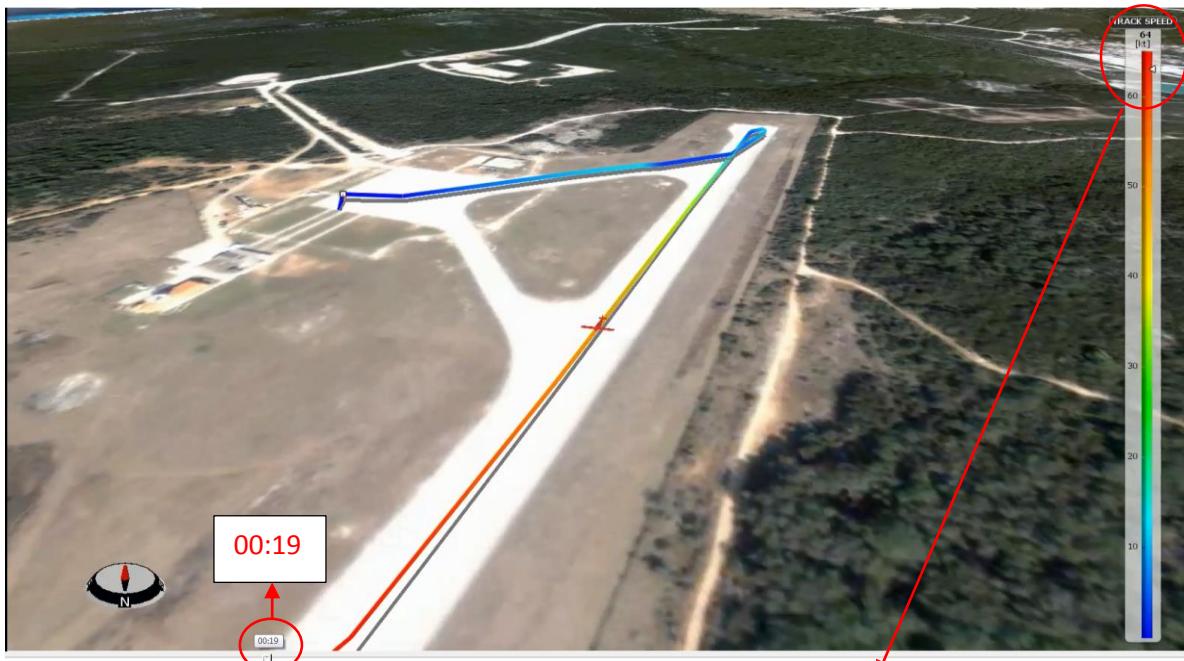
Slika 16. Polijetanje (Lift off), vrijeme 00:19, brzina 64 knots

Faza zatrčavanja po stazi obavljena je bez problema, zrakoplov je ubrzao na brzinu 64 knots (slika 16.), prema GPS podacima, u tom trenutku dolazi do propinjanja zrakoplova i rotacije (vertikalnog zaokreta) te prelazi u fazu penjanja, a brzina raste do 68 knots (slika 17.).

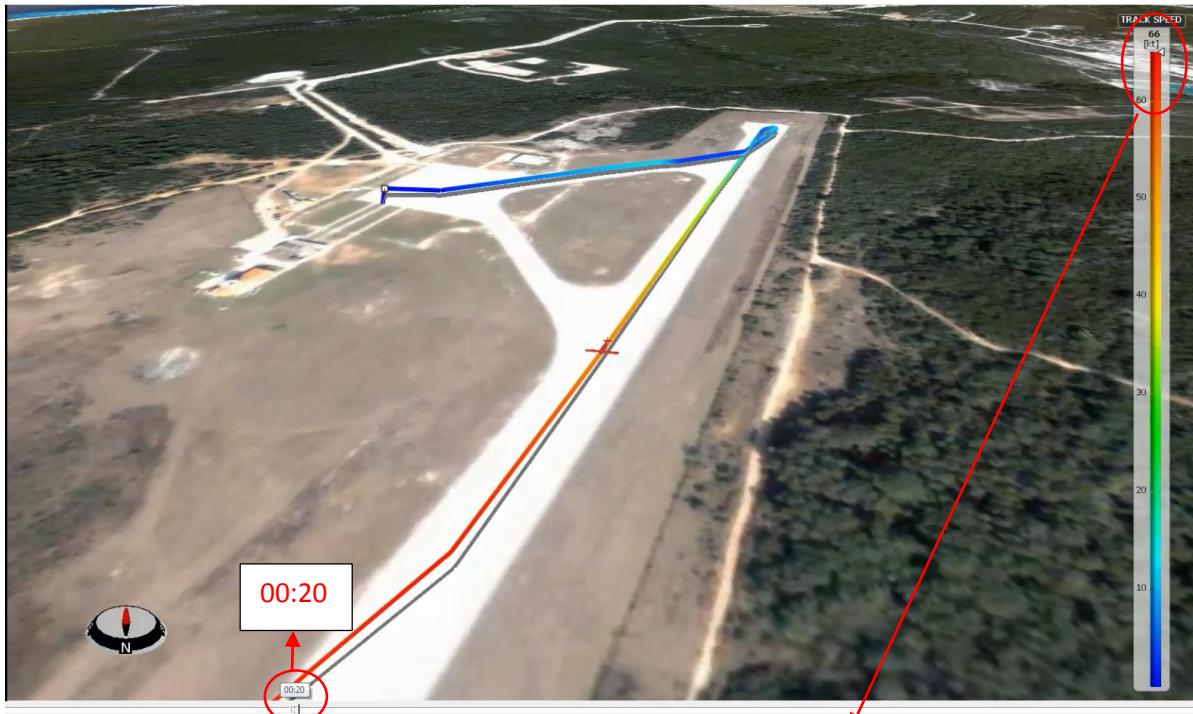
Slika 17. Početno penjanje, vrijeme 00:20, brzina 68 knots

Nakon što je dosegao brzinu od 68 knots (slika 17.) zrakoplov nastavlja uslijed inercije penjati te doseže visinu od oko cca. 10 m, a brzina mu počinje padati i u trenutku kada mu je brzina pala ispod 60 knots (slika 18.) te uslijed djelovanja vjetra zrakoplov mijenja pravac leta, okrenuo se „uz vjetra“ i u tom smjeru nastavlja gibanje do kontakta sa zemljom.

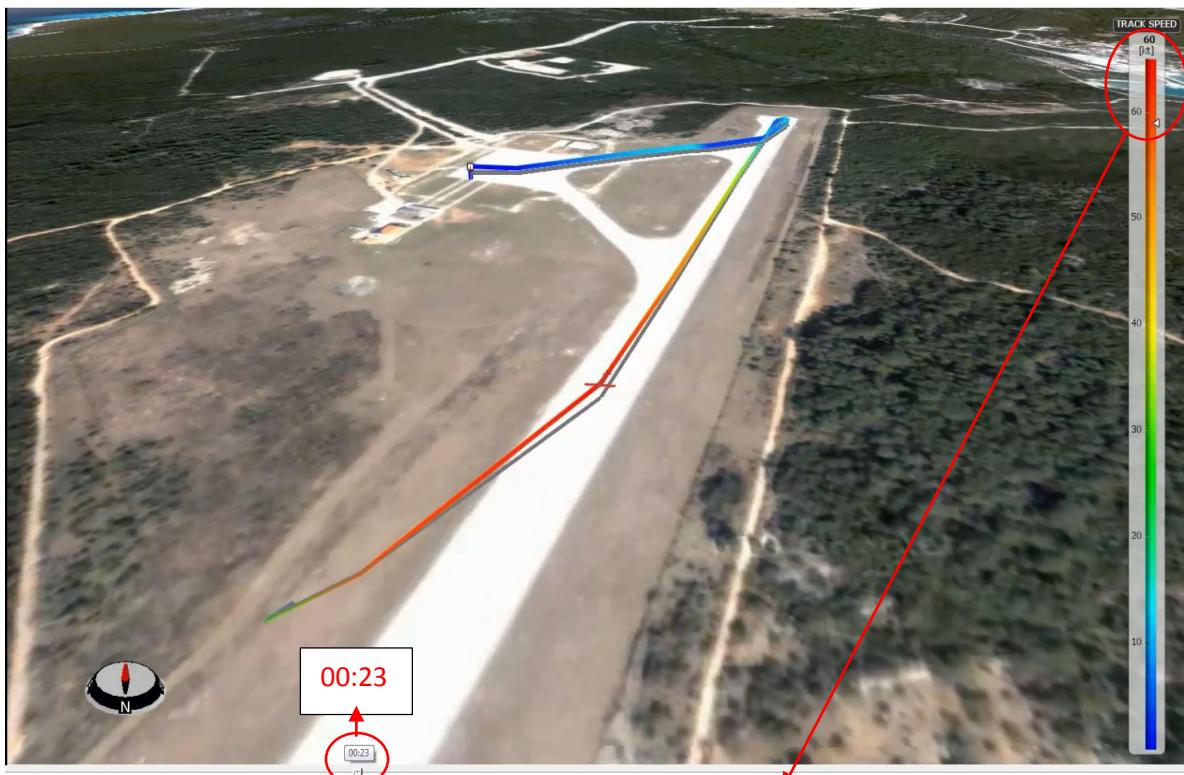
Slika 18. Vrijeme 00:23, brzina ispod 60 knots

S velikom vjerojatnošću može se prepostaviti da je do nesreće došlo zbog nedovoljne reakcije postavljanja zrakoplova u pravilnu poziciju za polijetanje s bočnim vjetrom (poništenja momenta valjanja i skretanja) u fazi početnog penjanja, što je dovelo do gubitka brzine i uzgona.
