## Unidad de Investigación de Accidentes.

**A-06-2016.**

**Informe final.**

**TG-KAM.**

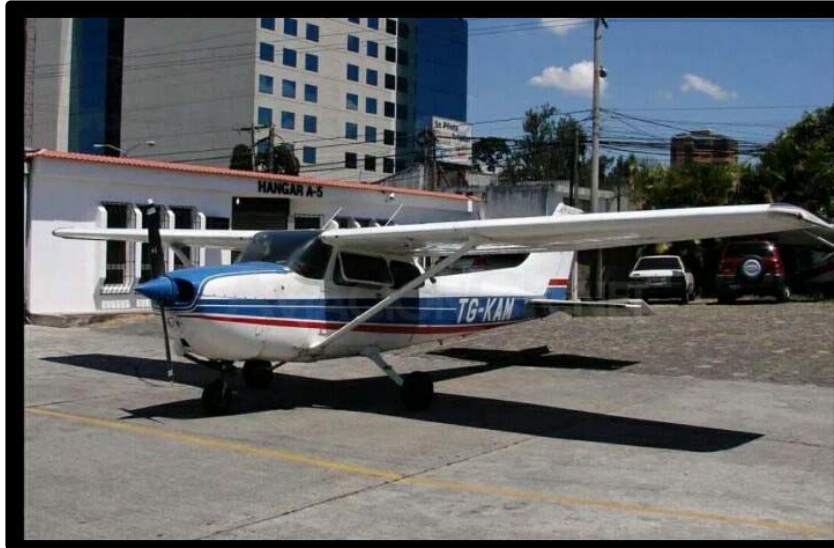
Fotografía No. 01  
Vista de la aeronave

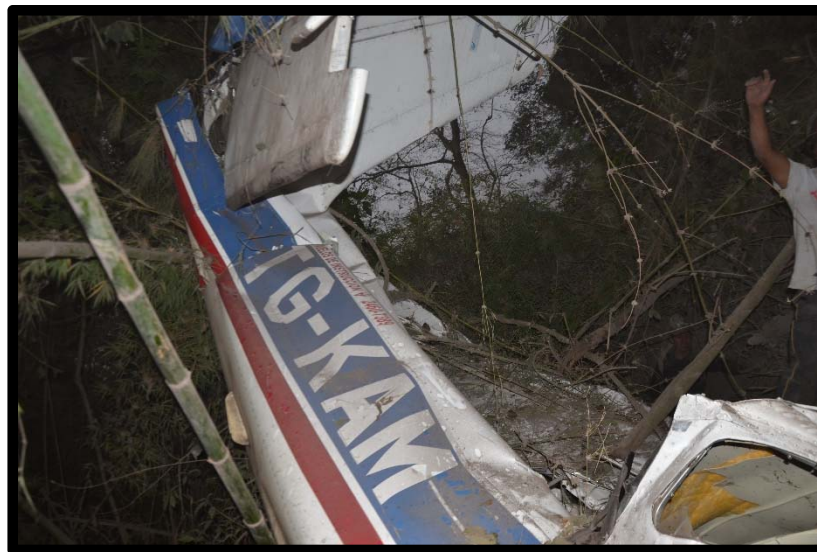
Debido a la velocidad y dirección de vuelo durante el impacto, el fuselaje de la aeronave se fracturo en su totalidad destruyéndose por completo.

Fotografía No. 02  
Matrícula de la aeronave en el lugar del impacto

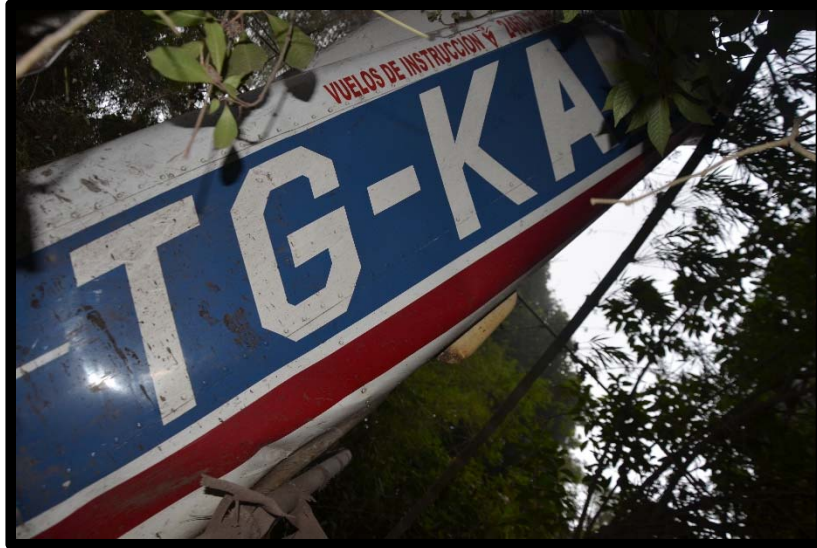
Fotografía No. 03  
Vista de la estructura y matrícula de la aeronave

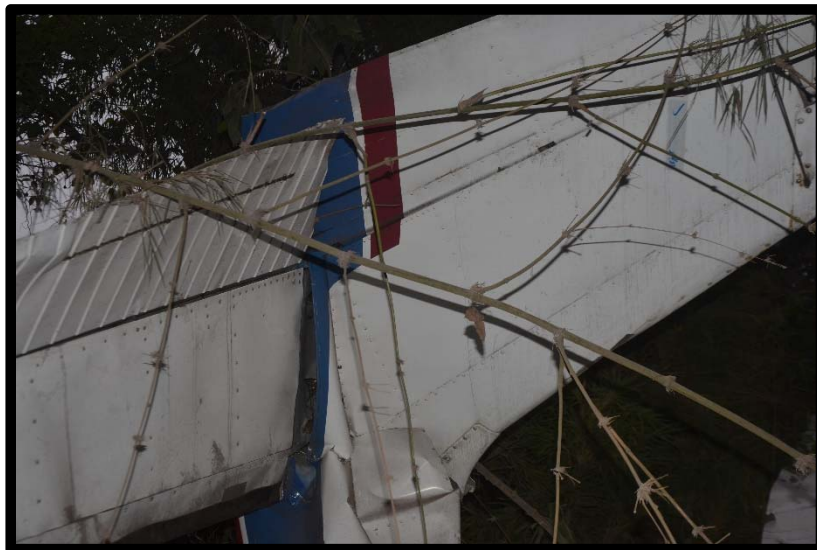
Fotografía No. 04  
Vista del empenaje o cola

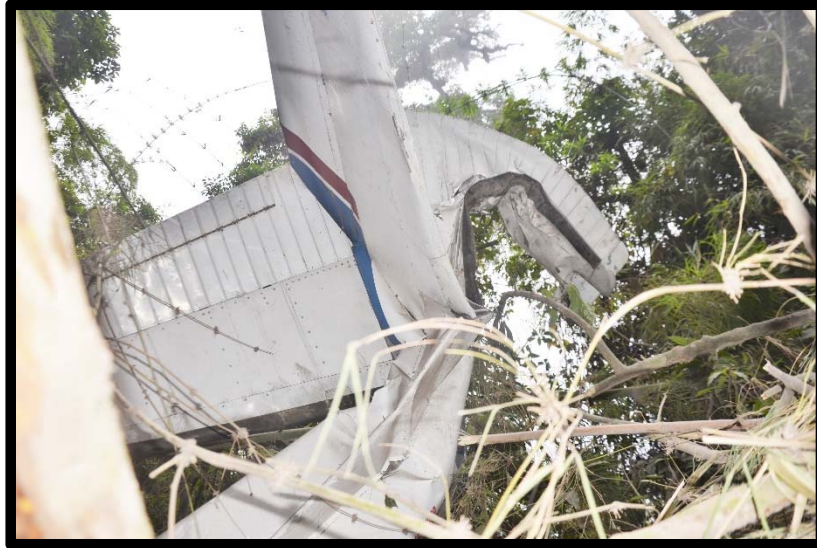
Fotografía No. 05  
Vista del empenaje con daño severo en el empenaje.

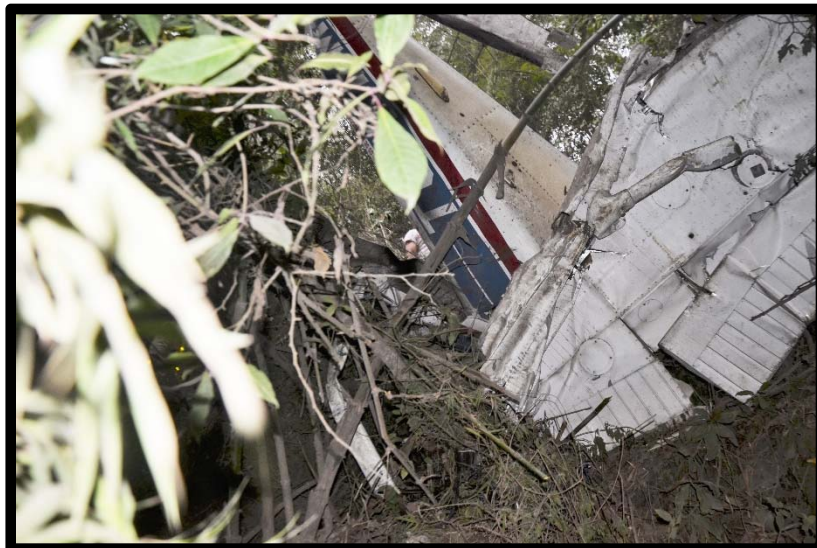
Fotografía No. 06  
Vista del fuselaje y ala lado izquierdo.

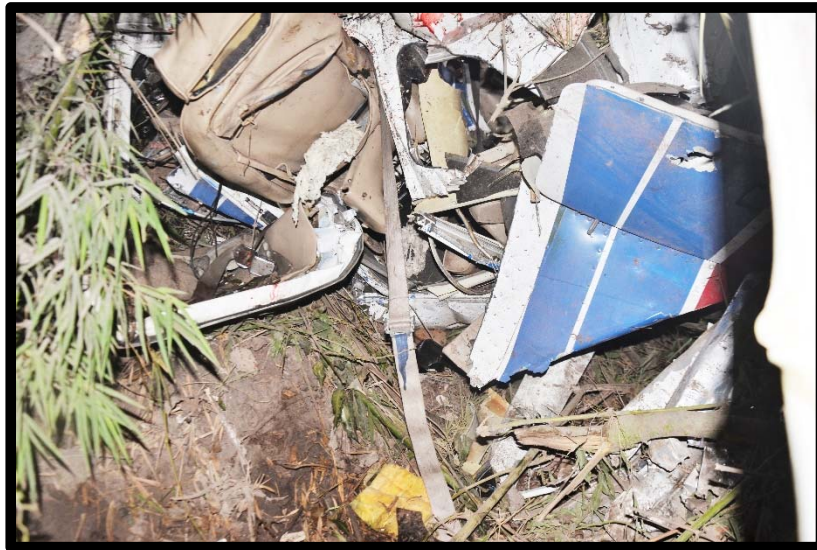
Fotografía No. 07  
Vista de cabina de pasajeros y tripulación

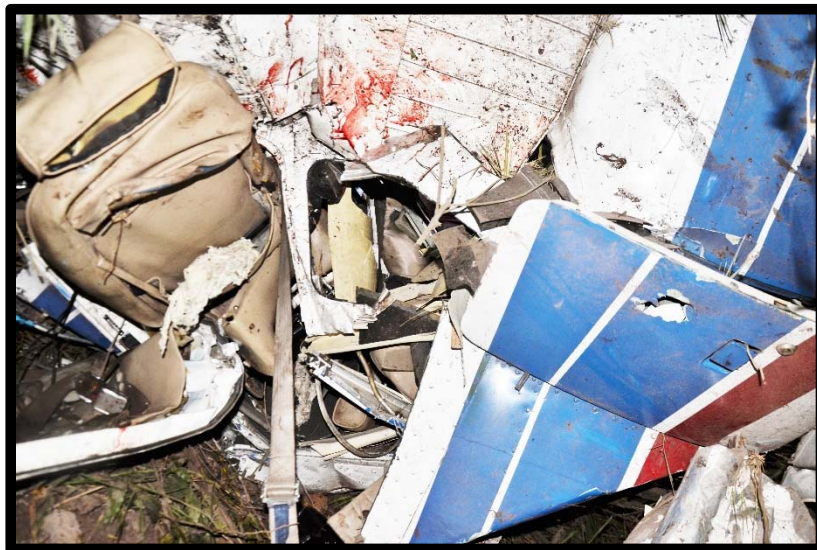
Fotografía No. 08  
Vista de la cabina de la tripulación

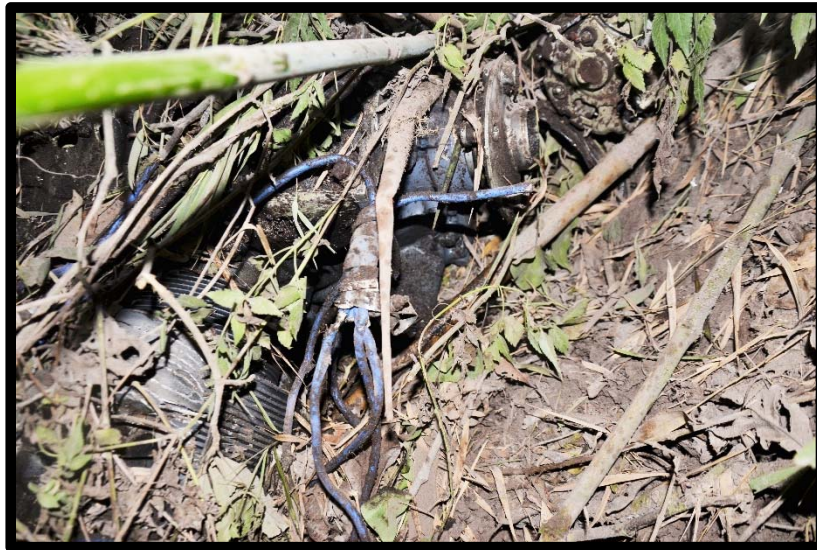
Fotografía No. 09  
Vista de una sección del motor y base de la hélice.

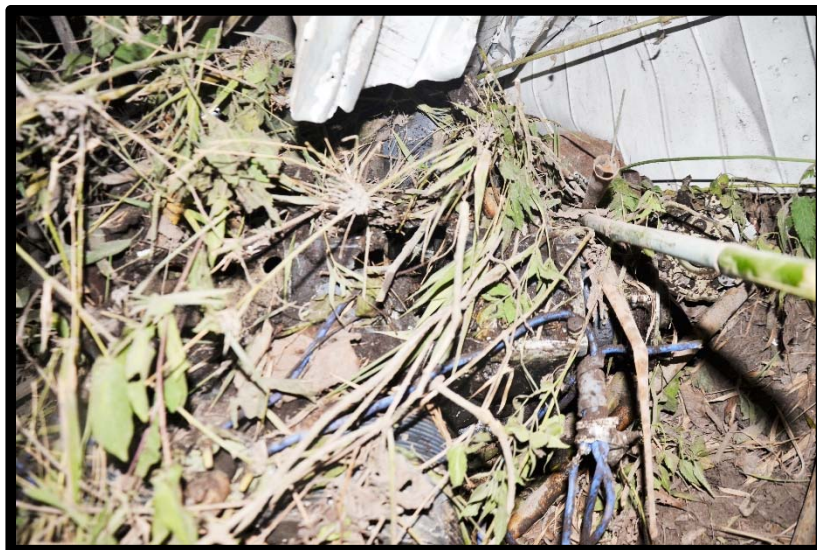
Fotografía No. 10  
Vista de uno de los cilindros del motor y parte del sistema eléctrico.

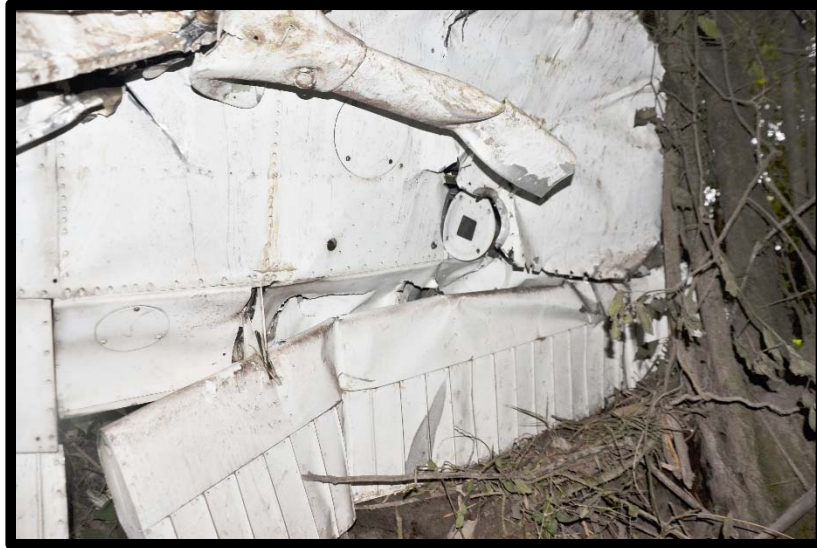
Fotografía No. 11  
Vista del daño del ala, lado izquierdo.

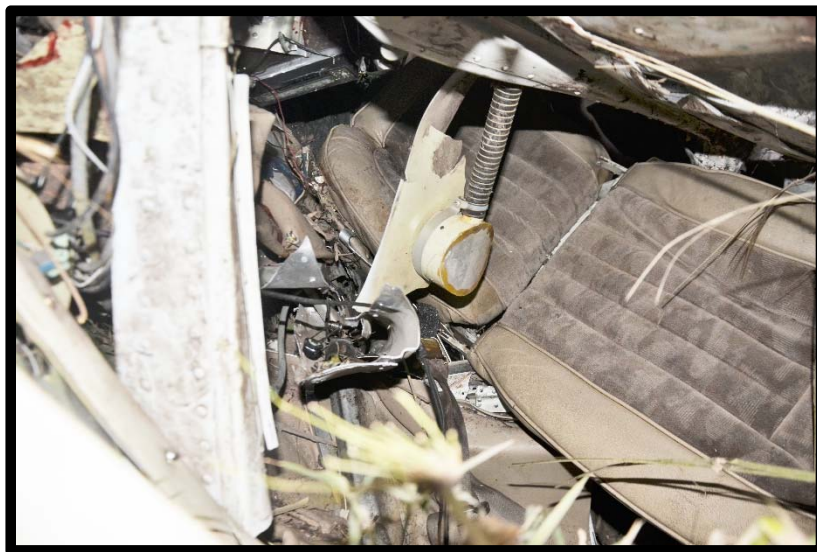
Fotografía No. 12  
Vista de una de las sillas de la cabina de pasajeros.

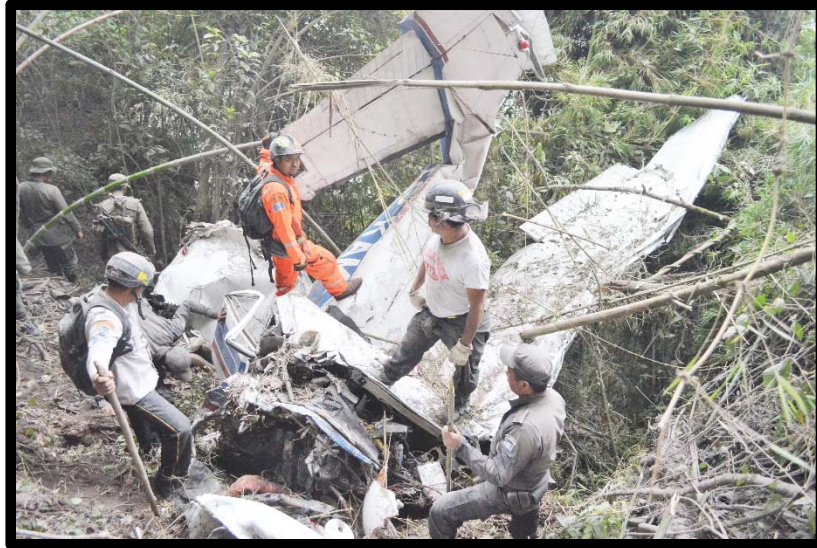
Fotografía No. 13  
Vista lejana del fuselaje.

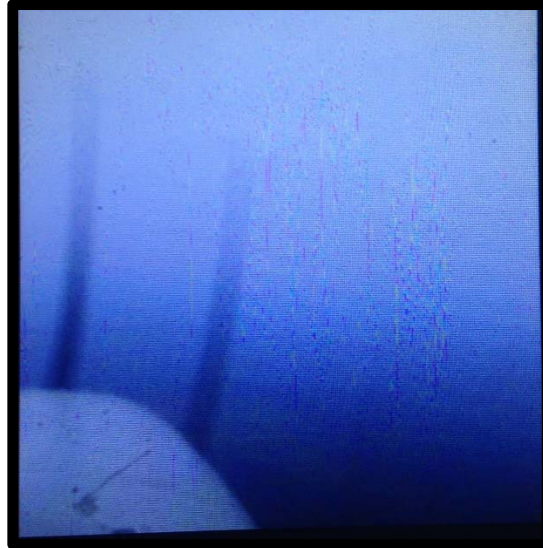
Fotografía No. 15  
Vista desde la cabina hacia la dirección de vuelo de la aeronave.
