항공기사고 조사보고서(안)

화물을 내리기 위해 접근 중 추락

BELL-214B1, HL9157

2017. 6. 13.

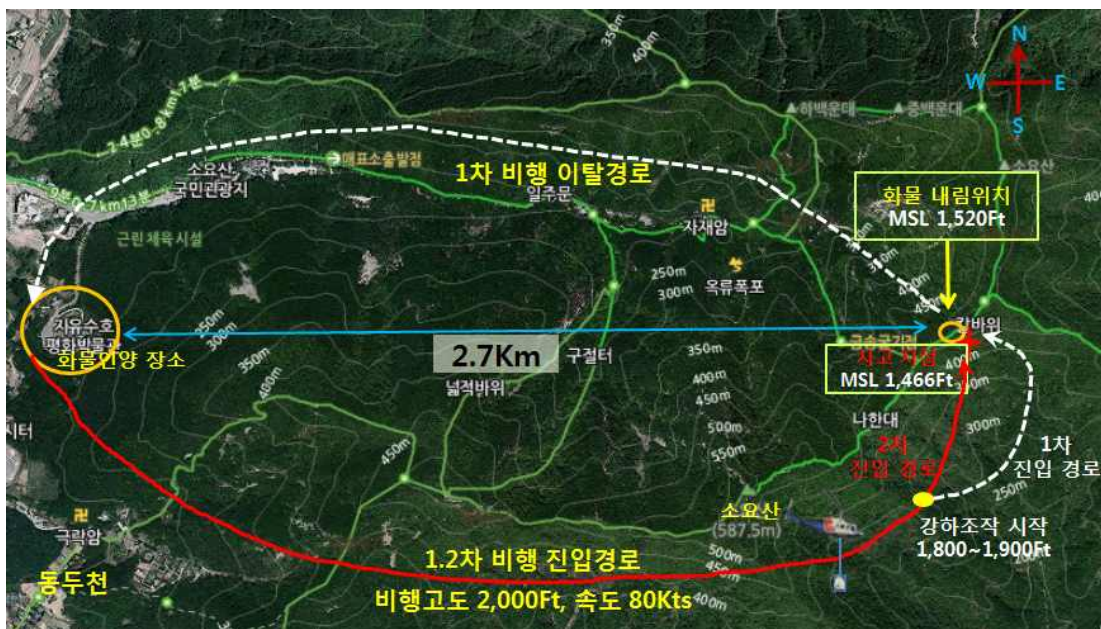
[그림 1] HL9157 비행경로

HL9157의 화물인양 장소, 비행진입, 이탈경로, 화물 내림위치와 사고지점은 [그림 1]과 같다.

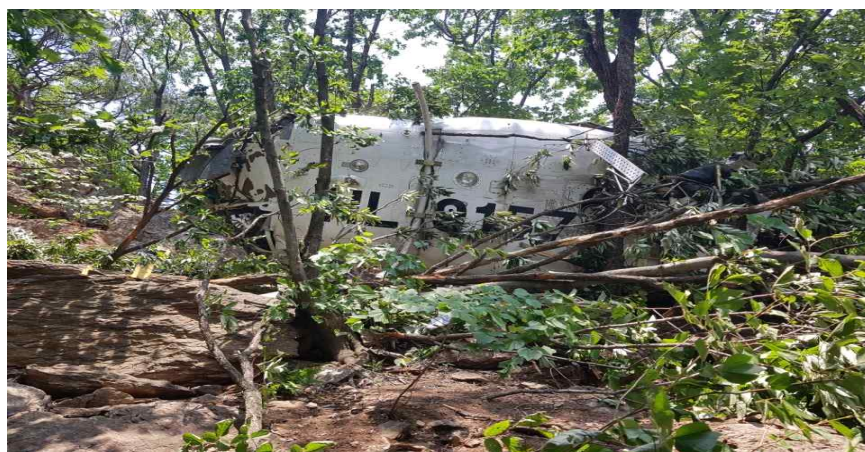
[그림 2] HL9157 손상된 기체

HL9157은 소요산 칼바위 능선 절벽에 우측후방 부분이 나무와 암석에 먼저 충돌 후 45m 아래로 굴러 우경사 자세로 누어져 있었다.

HL9157가 지면에 부딪치고 구르는 과정에서 주 회전날개, 꼬리회전날개, 엔진, 착륙강착장치, 후방동체 등은 전방동체로부터 완전히 분리되어 동체 반경 15m이내에 흩어져 있었다.

[그림 2]는 추락한 HL9157의 손상된 기체 모습이다.

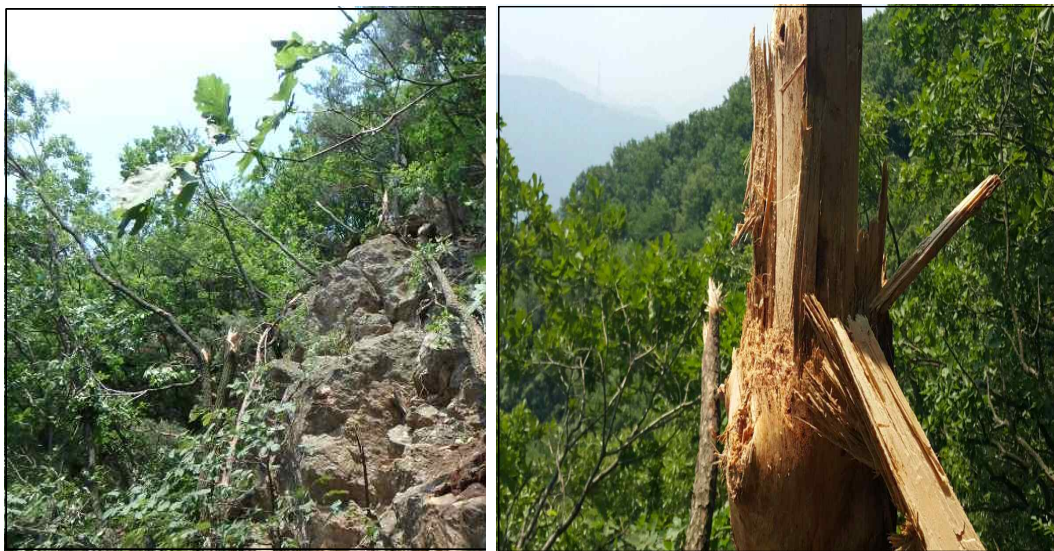
[그림 3] 추락 현장 경사면 및 절단된 나무

HL9157가 추락하는 과정에서 주 회전날개에 의해 소나무, 참나무 등 4그루 이상 손상되었고, 잔해인양을 위해 약 20그루의 나무가 추가로 벌목되었다. 사고 항공기에서 흘러나온 연료와 오일로 인한 토양오염 등은 잔해인양 후에 지방자치단체¹¹⁾에 의해 모두 복구되었다.

[그림 3]은 추락 현장 경사면과 추락과정 중에 주 회전날개에 의해 절단된 소나무의 모습이다.

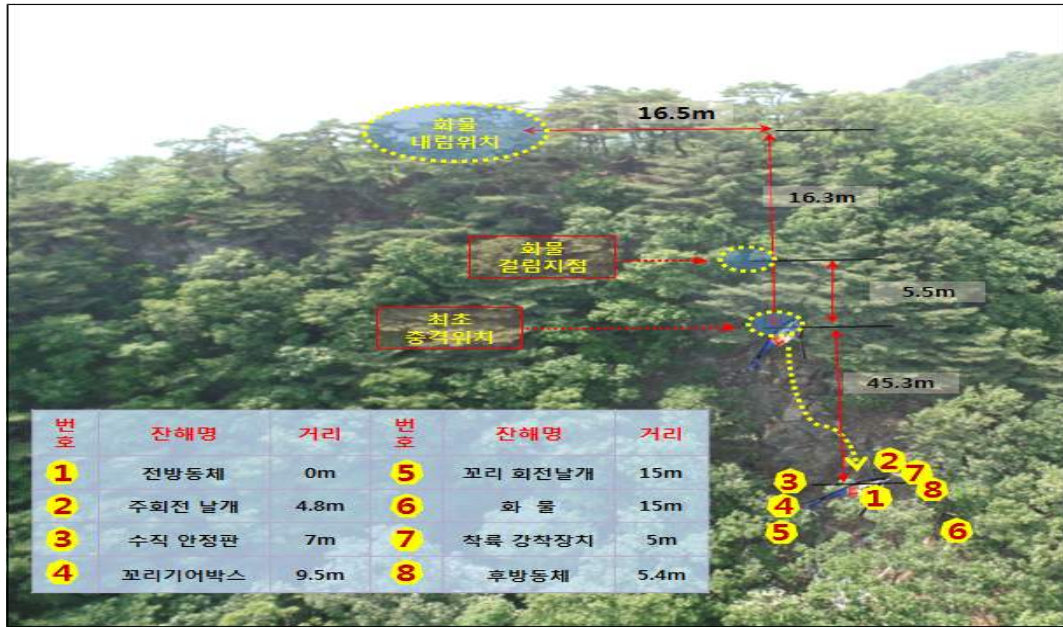
[그림 4] HL9157 잔해 분포도

잔해 분포도의 잔해종류와 위치는 전방동체를 기준으로 측정하였으며, 화물 내림위치와 잔해 분포도는 [그림 4]와 같다.

주 동체는 칼바위 정상을 향하여 우경사 자세로 있었으며, 대부분의 잔해들은 동체주위 반경 약 4.8m에서 15m범위 내에 흩어져 있었다.

화물자루는 화물이 나무에 걸린 지점으로부터 65.8m, 최초 항공기가 충격지점으로부터는 60.3m, 그리고 전방동체로부터는 15m 우측하방 4시 방향에 아래에 떨어져 있었다.

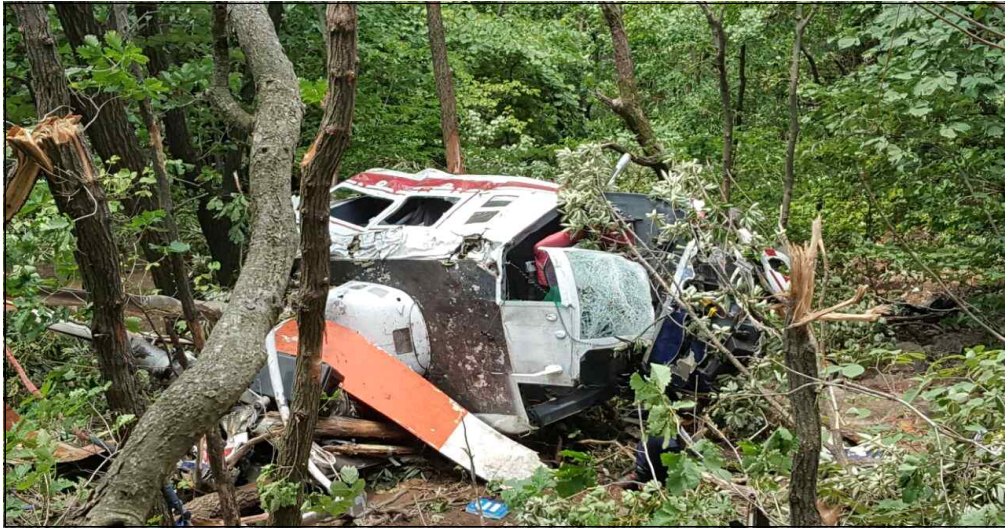
[그림 5] 추락된 전방동체

동체표면은 외부충격에 의해 부분적으로 함몰되었고, 전방 조종석 방풍창은 완전히 깨진 상태로 심하게 손상되었다. 좌측 기장석 좌석은 기체로부터 분리되었고, 동체좌우는 구르는 과정에서 양쪽 후방석 창문은 깨지고 문짝은 구부러져있었다.

추락 후 전방동체의 모습은 [그림 5]와 같다.

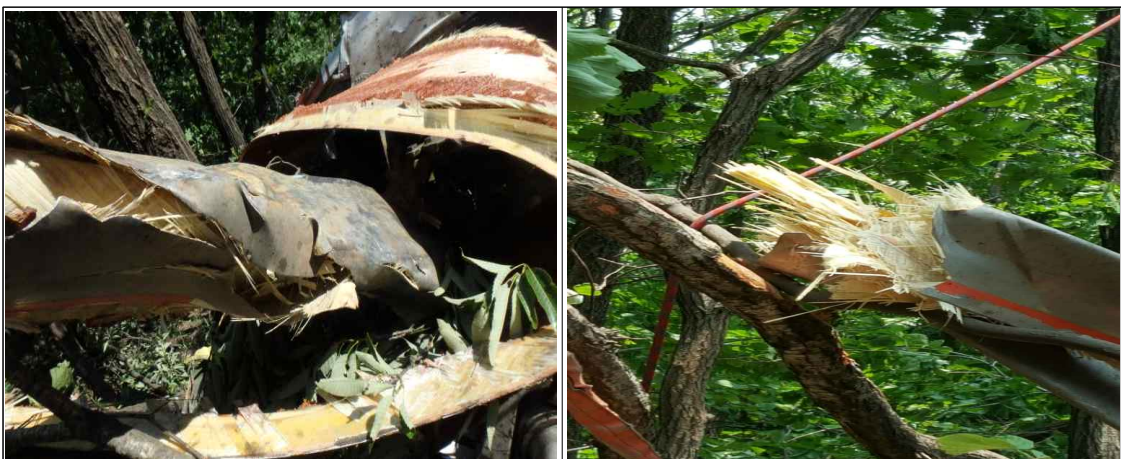
[그림 6] 주 회전날개 손상

주 회전날개는 [그림 6]과 같이 강한 회전상태에서 장애물에 충격되어 파손된 것으로 보이며, 날개 중앙부분은 높은 피치각 상태에서 회전충격으로 절단되었고, 날개 후연부분은 날개 내부까지 부서지는 손상을 입었다. 최초 충격위치에서 주 회전날개에 의해 절단된 수목은 거의 수평상태로 절단된 흔적이 발견되었다.

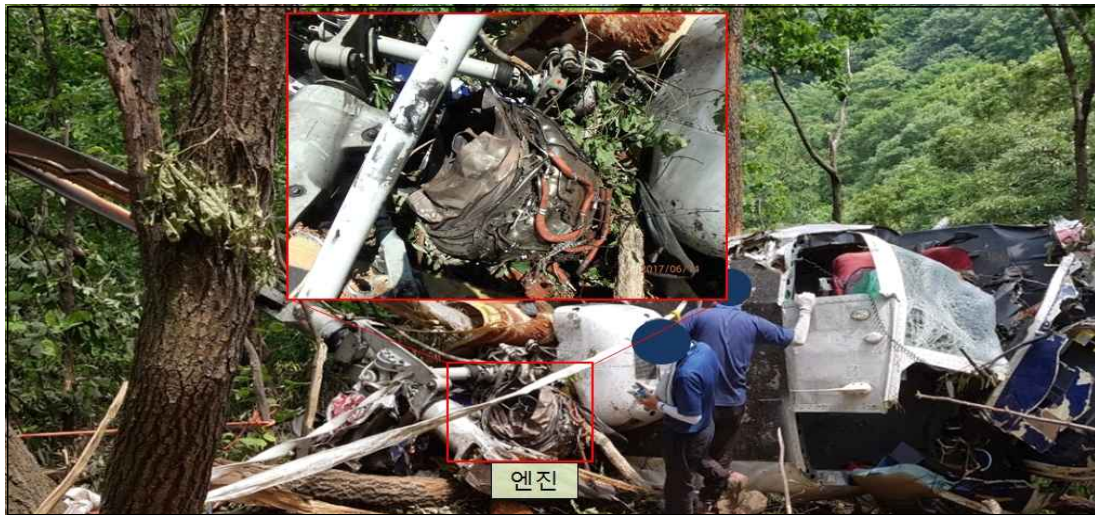
[그림 7] 기체로부터 분리된 엔진

HL9157의 엔진은 추락 시 바위와 부딪쳐 [그림 7]과 같이 기체로부터 분리되었으며, 항공기 기체 후방 쪽에서 전방 쪽으로 밀리면서 파손되었다. 배기구와 터빈케이스 등은 심하게 손상된 상태로 흡과 나뭇잎 등으로 오염되어 있었다.

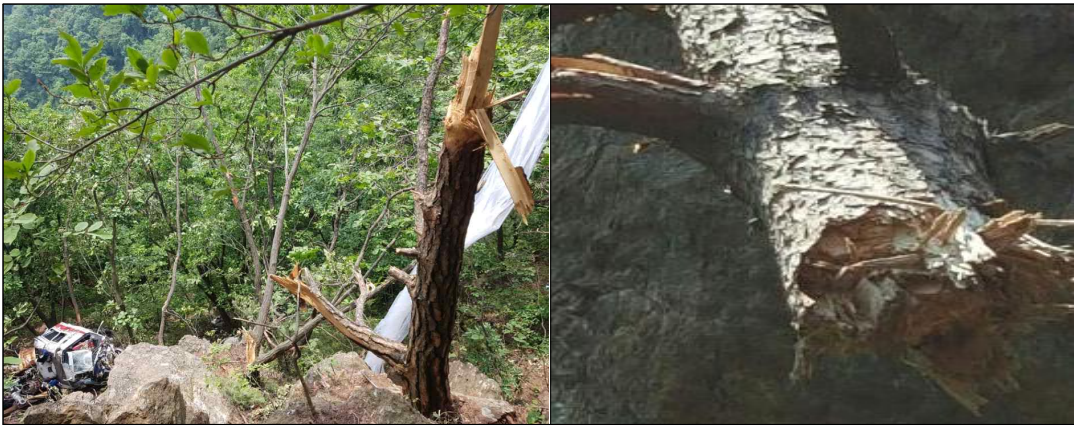
[그림 8] 회전날개에 의해 손상된 소나무

HL9157이 추락되면서 소나무가 [그림 8]과 같이 칼에 베인 듯 완전히 잘렸고, 참나무와 다른 나무들도 잘리거나 부러진 상태로 발견되었다. 사고 지역 주위 나무의 잘린 형태는 항공기 엔진이 정상 작동된 상태에서 주 회전날개의 회전력에 의해 잘린 것으로 추정된다.

부기장의 진술에서 추락 직전까지 항공기의 이상 징후 발생은 없었고, 주의 및 경고등도 점등되지 않았다고 하였다. 사고현장에서 확인된 20cm이상 굵기 소나무가 칼날에 베인 듯 잘린 모습은 회전하는 주 회전날개의 힘에 의해 발생된 것으로, 항공기가 추락 시까지 동력을 유지하고 있었음을 의미한다.

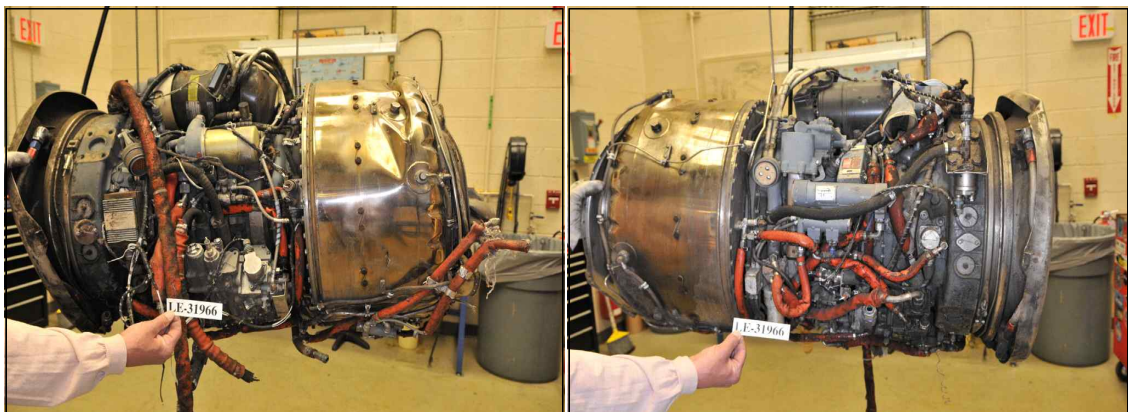
[그림 9] 엔진 좌, 우측

엔진 외부상태는 [그림 9] 및 [그림 10]과 같이 공기흡입구 및 배기가스 케이스 등이 추락 충격에 의한 외부손상이 있었다. 엔진의 화재나 폭발의 흔적은 없었고, 감속기어박스와 아웃커플링도 자연스럽게 회전하였다.

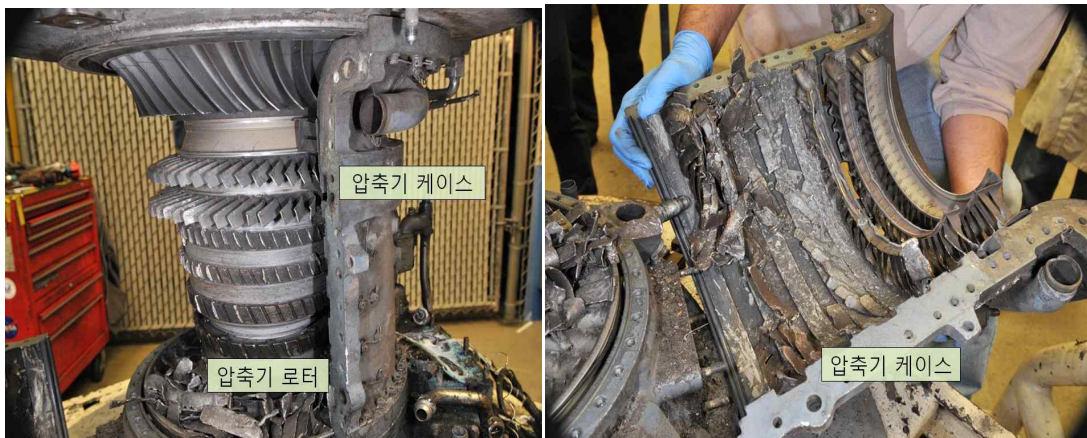
[그림 11] 압축기 로터 및 케이스

압축기 케이스를 장탈 시 압축기 전방단계인 1~5단계는 [그림 11]과 같이 손상된 많은 블레이드 및 베인이 바닥으로 쏟아져 내릴 정도로 심하게 손상되었고, 6~7단계 및 후방에 위치한 원심형 압축기는 비교적 손상이 적은 상태였다.

엔진 제작사의 금속전문가(metallurgist)는 손상된 압축기 블레이드를 정밀 분해검사를 실시하였고, 압축기 축은 자연스럽게 회전하였으며, 검사결과 압축기 블레이드는 2차적 손상에 의한 것으로 판정되었다.

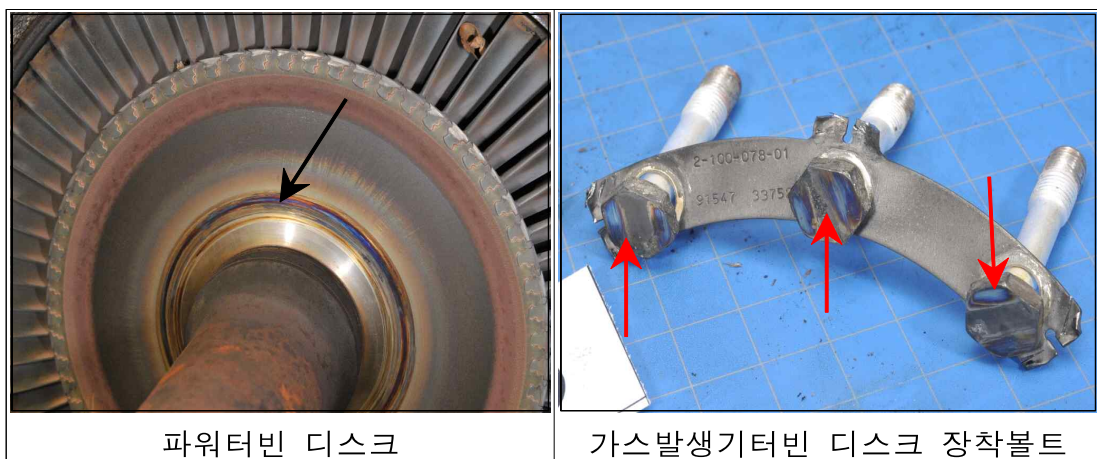
[그림 12] 터빈 디스크 장착볼트의 열 마모 변색

가스발생기터빈 디스크 장착볼트의 헤드는 회전하는 파워터빈 디스크의 앞면에 접촉되어 원주방향의 열 마모 변색흔적이 [그림 12]와 같이 선명하게 나타나 있었다.

가스발생기터빈 디스크 장착볼트 열 마모 변색은 충격 시 동력이 유지된 상태에서 디스크의 협착에 의한 마모로 추정된다.

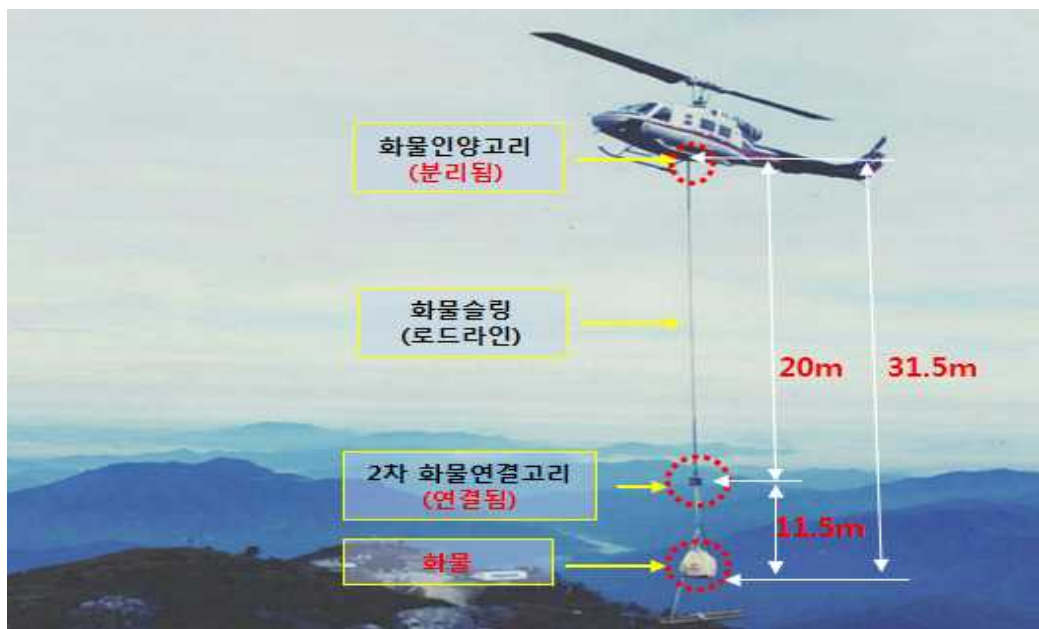
[그림 13] HL9157 외부화물인양장치 구성 및 화물 길이

항공기로부터 화물자루까지의 길이확인은 HL9157의 배면에 장착된 화물인양고리로부터 화물하단까지의 실제길이를 측정하였다. 항공기 화물인양고리로부터 화물자루 하단까지의 총 길이는 31.5m이었고, 세부길이는 화물슬링 20m, 화물자루를 연결한 연결밴드 10m 그리고 화물자루는 1.5m이었다.

[그림 13]은 HL9157의 화물인양고리부터 화물하단까지의 총길리와 추락 후 발견된 화물연결 상태를 설명하고 있다.

사고현장에서 발견된 화물슬링은 항공기에 부착된 화물인양고리에서 분리되어 있었고, 2차 화물연결고리는 화물과 연결된 상태였다.

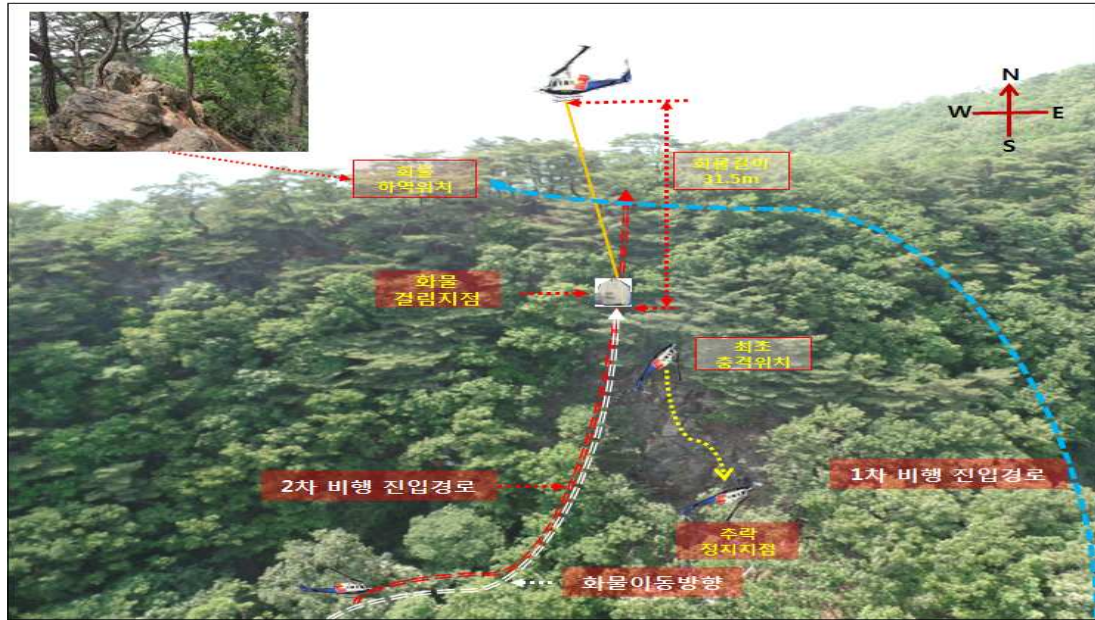
[그림 14] 화물 내림위치 및 1,2차 진입경로

HL9157의 화물 내림위치, 1,2차 진입경로, 외부화물이 지상 장애물에 걸

린 지점과 추락지점은 [그림 14]와 같다.

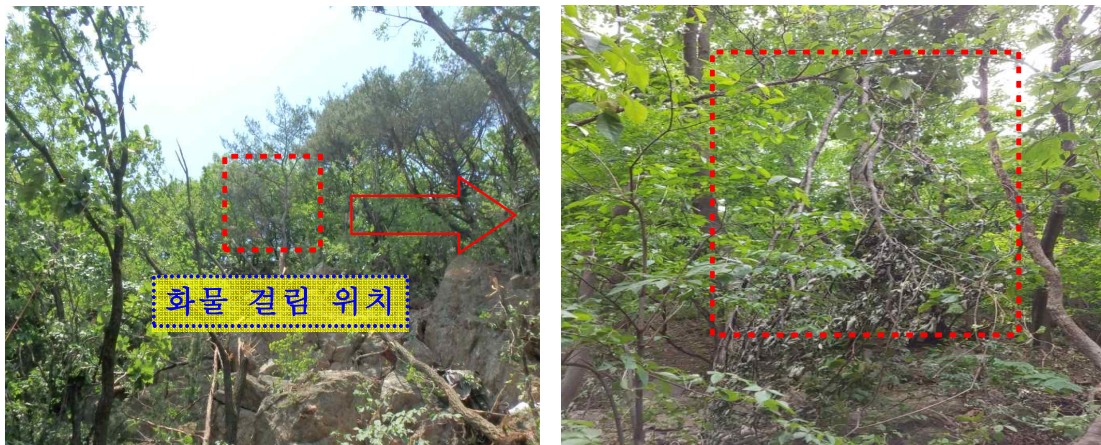
[그림 15] 외부화물 지상 장애물에 걸림 위치

HL9157가 화물 내림위치에 거의 도달하여 갑자기 뒤로 3~4m 이동하면서 추락하였다는 목격자의 진술과 같이 화물은 지상 장애물인 나무에 걸린 상태에서 기장은 화물이 장애물에 걸린 상황을 인지하지 못하고 화물 내림 위치로 전진비행을 계속하였을 것으로 판단된다.

HL9157의 외부화물이 지상 장애물에 걸린 위치는 [그림 15] 와 같다.
