초경량비행장치사고 조사보고서

긴급착륙 중 난기류로 인한 경착륙
(주)오름열기구투어
Cameron Z-275, S5001Y
제주 남원읍 영아리 오름 인근
2018. 4. 12

항공·철도사고조사위원회, 열기구, 경착륙, 2018.4.12., Cameron Z-275, S5001Y, 제주 남원읍 영아리오름 인근, (주)오름열기구투어, ARAIB/UAR 1803, 초경량비행장치사고 조사보고서, 대한민국 세종특별자치시

긴급착륙 중 난기류로 인한 경착륙

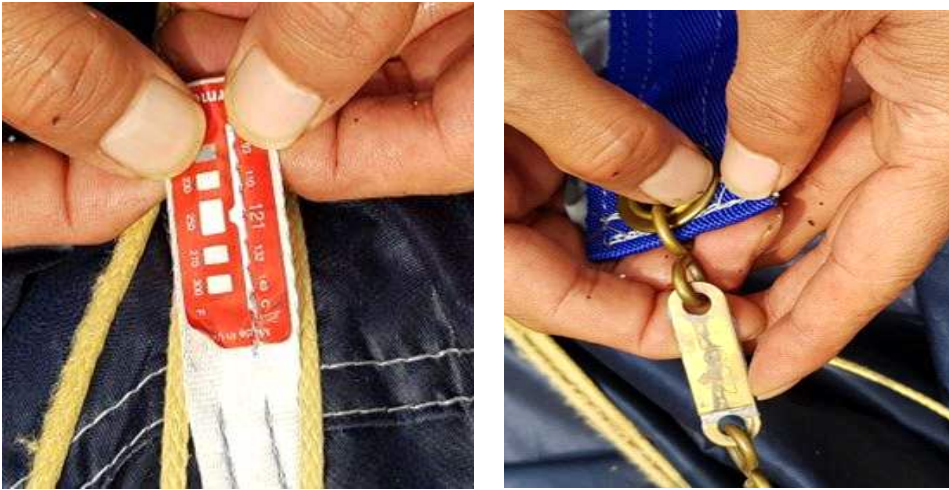
[그림 5] 열기구 내부 열감지인식표 및 과열경고 리본

구피내부의 온도를 감지하여 감지된 온도를 나타내는 표식으로 과열이 진행되었는지를 판단할 수 있게 하는 장치로 확인결과 93도를 가리키고 있었고, 이는 운용 중 과열된 적이 없음을 나타낸다. 매뉴얼에 의하면 구피의 온도는 120도를 넘지 않아야 한다고 규정하고 있다.

구피의 상단에 위치하면 상단부의 온도가 위험한 온도(127℃)에 도달하면 금속이 녹아 분리되면서 연결된 표지(streamer)가 떨어져 조종자가 과열위험을 인지할 수 있도록 하는 장치로 양호한 상태로 제 위치에 있었다.

기구의 부분별 점검의 결과 특이한 사항을 발견하지 못하였으며 열감지 멜팅링크나 열감지 테이프형 표시의 점검에서 과열현상은 발견되지 않았다.

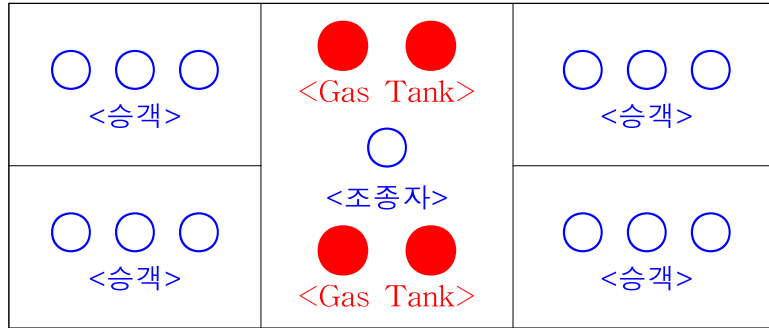
[그림 7] 열기구 바구니 구조 및 탑승객 등 위치

바구니는 열기구에 승객들이 탑승하는 장비이며 충격으로부터 탑승자를 보호할 수 있도록 강철프레임과 나무를 엮어서 만들어져 있다. 사고 당시 바구니는 충격으로 일부 휘어짐이 있었으나 바구니 자체가 탑승객의 안전을 위협할만한 결함은 없었다. 탑승객, 조종자 등의 위치는 [그림 7]과 같다.

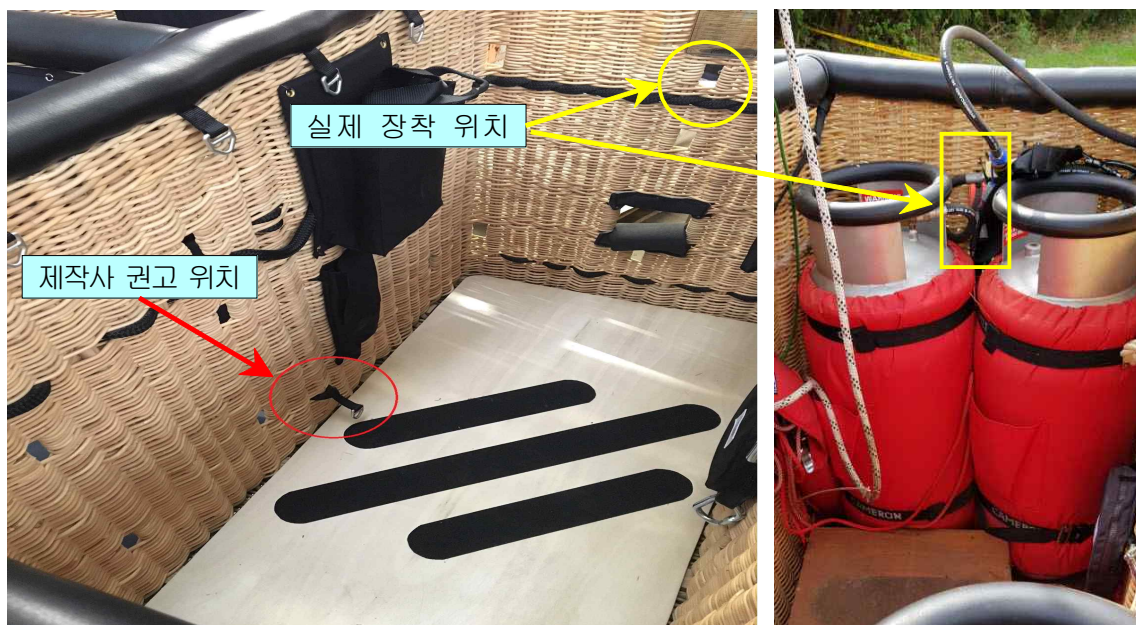
[그림 8] 안전벨트 장착부위

조종자 안전벨트는 충격이 가해졌을 때 보호장치인 바구니 밖으로 조종자가 튀어나가지 않도록 하는 용도이다. 비행교범에 따르면 조종자의 안전벨트는 바구니의 바닥에 가까운 설치장소(Anchor point)에 장착하도록 규정하고 있다. 사고 열기구의 조종자 안전벨트는 규정과 다르게 [그림 8]과 같이 연료탱크 부근, 바구니의 상단 부분에 연결되어 있었다. 잘못된 안전벨트 설치로 인해 조종자는 1차 경착륙 충격으로 튕겨나가 바구니 외부에 매달리게 된 원인이 되었다.

열기구의 바구니는 탑승객을 충격과 외부의 위험으로부터 보호하도록 설계되어 있다. 매뉴얼에 따르면 조종자의 안전벨트는 바구니 하단의 바닥에 가까운 설치장소(Anchor point)에 장착하도록 규정하고 있다¹⁸⁾. 또한 안전벨트의 길이는 조종자가 바구니의 외부로 튀어나가지 않도록 짧게 조절하여야 한다고 명시되어 있다¹⁹⁾.

S5001Y의 조종자 안전벨트의 위치는 규정과는 달리 바구니의 바닥부분이 아닌 바구니의 중단 연료탱크사이에 위치하여 접지 시에 조종자가 외부로 튀어나와 바구니의 보호를 받지 못하였다.

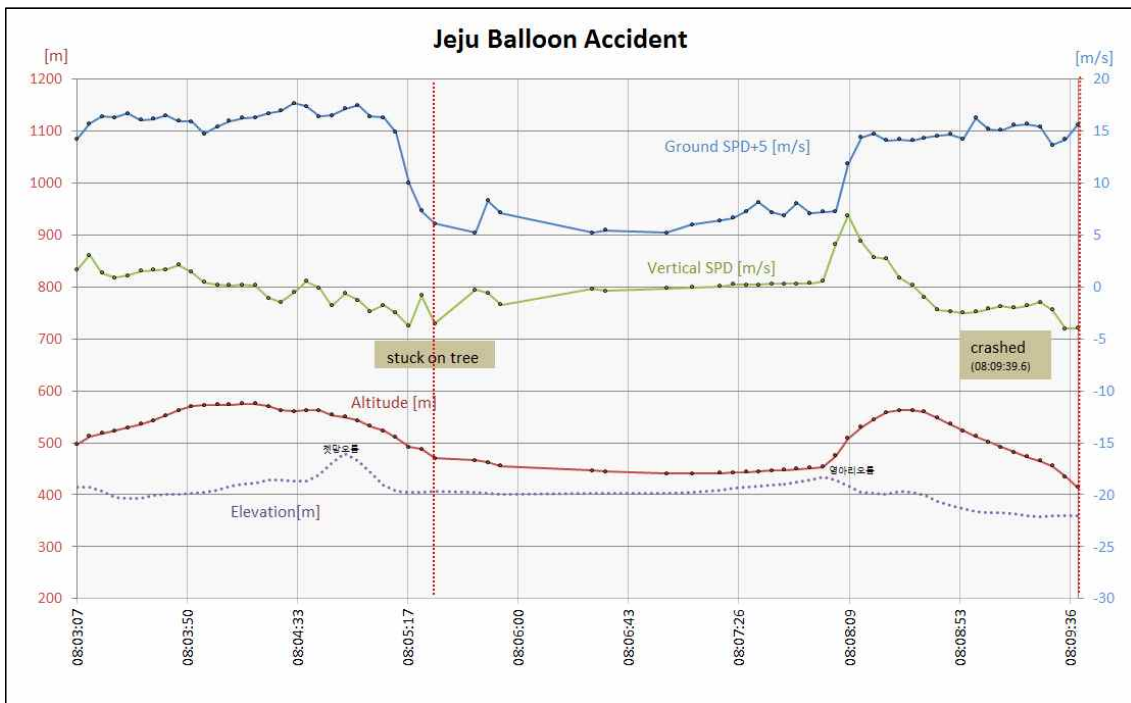
[그림 12] 착륙전 비행분석

08:09:30에 조종자는 갑작스런 풍향의 변화에 대응하여 RDS를 작동하였다. 조종자는 탑승객에게 착륙이 임박함을 알리고 이어서 34초에 '췌게 칩니다. 꼭잡아 요'라며 착륙이 경착륙임을 알렸다.

08:09:39에 최초 지상접촉이 일어나고 바구니가 수평이 아닌 모서리로 지상에 충돌하면서 일부 탑승객이 바구니로부터 이탈하고 이후에 70m 정도 끌려가면서 항행장비(Locus map, GPS, Variometer)와 조종자 및 추가적인 인원의 이탈이 발생하였다.

착륙 약 30초 전부터 시작된 갑작스런 풍향의 변화(약 30도 이상)로 조종자는 당시 착륙 접근상태의 비행고도와 방풍림과 같은 주변 장애물로 인한 위험으로부터 회피를 위해 착지 10초전에 RDS작동을 실행한 것으로 보인다.

매뉴얼에 의하면 비상착륙의 경우는 15m(50ft.) 이하의 고도에서 패러슈트벨브나 RIP Panel (RDS)를 이용한 비상착륙을 시도할 수 있다고 되어있다²⁰⁾. 조종자는 당시 상황을 급박한 비상사태로 판단하고 조작한 것으로 보이며 조작성점의 고도는 약 40m로 매뉴얼 기준을 초과하지만 착지시의 수직강하속도는 약 4m/s으로 기체제한 범위인 5m/s 이내이었다.

RDS의 조기 작동이 경착륙의 원인으로 보이며 비행 중 한차례의 나무 위 착륙으로 인한 조종자의 불안한 심리상태가 조기 작동에 관한 의사결정에 영향을 미쳤을 것으로 보인다.

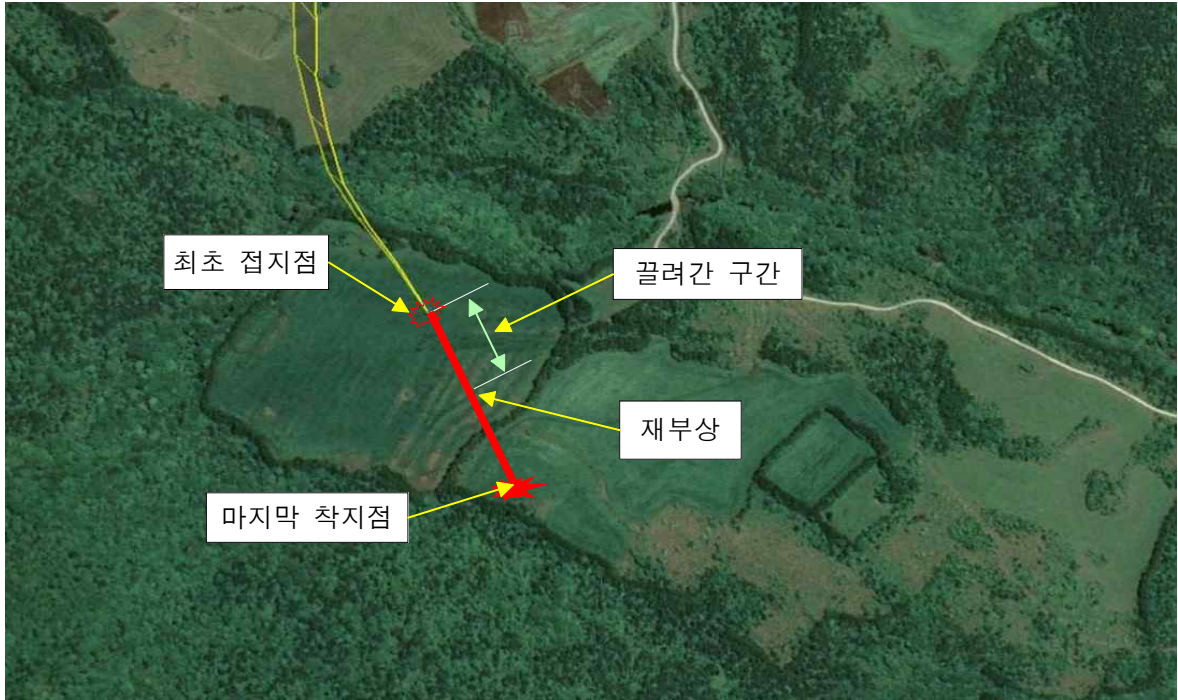
[그림 13] 착지후 재부상

08:09:49 무게감소가 발생한 열기구에는 바구니 안에 탑승객 1명과 조종자를 매단 채 잔류 부력과 지상의 기상 요동(turbulence)으로 다시 부상하였다.

08:10:04 열기구는 방풍림을 넘어 마지막 착지지점에 내렸다. 마지막 착지지점에 착지하며 바구니 외부에 안전벨트에 묶여 매달려있던 조종자는 바구니에 깔리며 치명적 외상을 입은듯하다.

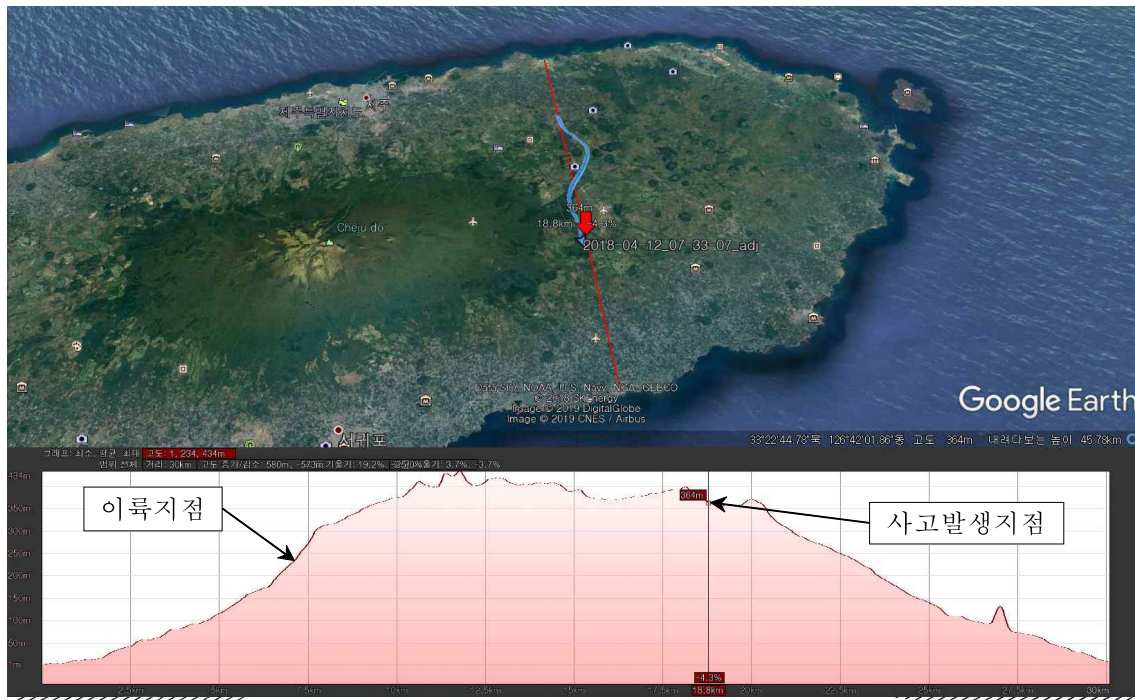
[그림 15] 비행경로의 제주지형단면

열기구의 비행궤적에 따른 해발고도는 [그림 13]과 같다. 열기구의 비행경로를 보면 불가피하게 비행시작점보다 높은 곳에서 착륙을 할 수밖에 없는 지형이다. 기상학적으로 점진적으로 지표고도가 상승하는 지형에서는 높은 지점의 바람속도는 더 빨라진다는 지표상승효과(Effect of rising ground)²³⁾가 나타날 수 있는 환경으로 착륙예정지의 바람속도가 일반적으로 높아질 것으로 판단된다. 또한 경착륙지점 인근에 소형 기생화산인 오름이 10여개가 산재하고 있어 다양한 형태의 국지적 기상현상이 발생할 가능성이 높은 지역이다. 따라서 제주지형 특성상 비행결심 시, 비행경로에 대한 지형특성 및 풍속기준을 좀 더 보수적으로 적용할 필요가 있다고 생각된다.
