항공기 준사고 조사보고서

촉풍 착륙 활주 중 활주로 이탈
중원대학교 비행교육원
C-172S, HL1231
무안공항 활주로 19
2019. 4. 16.

항공·철도사고조사위원회, 측풍 착륙 활주 중 활주로 이탈, 중원대학교 비행교육원, HL1231, C-172S, 무안공항, 2019. 4. 16. 항공기 준사고 조사보고서, ARAIB/AIR1902, 대한민국 세종특별자치시

측풍 착륙 활주 중 활주로 이탈

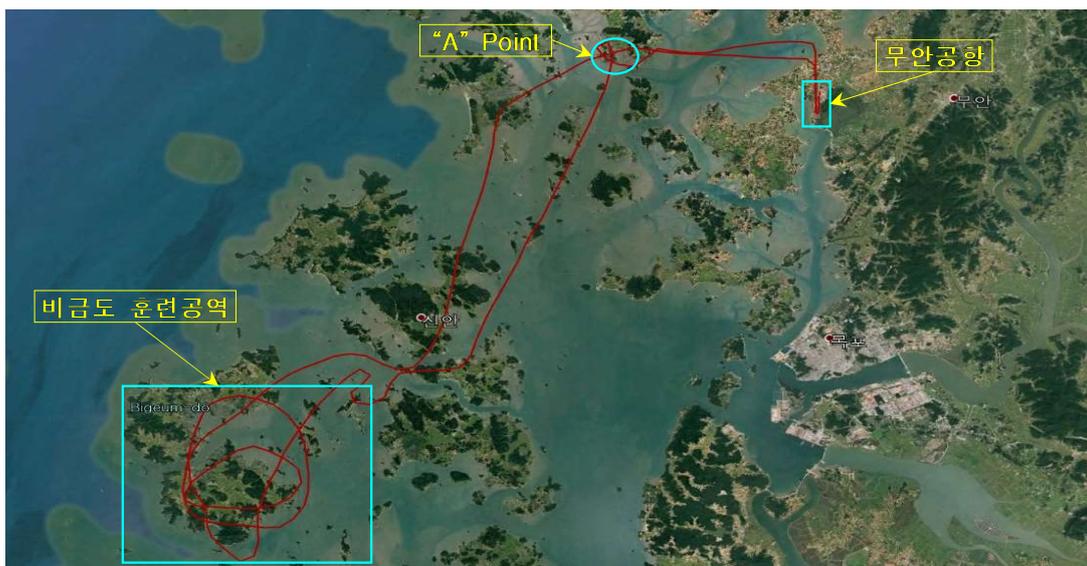
[그림 1] HL1231 비행경로

HL1231의 비행경로와 활주로 이탈경로는 [그림 1] 및 [그림 2]와 같다.

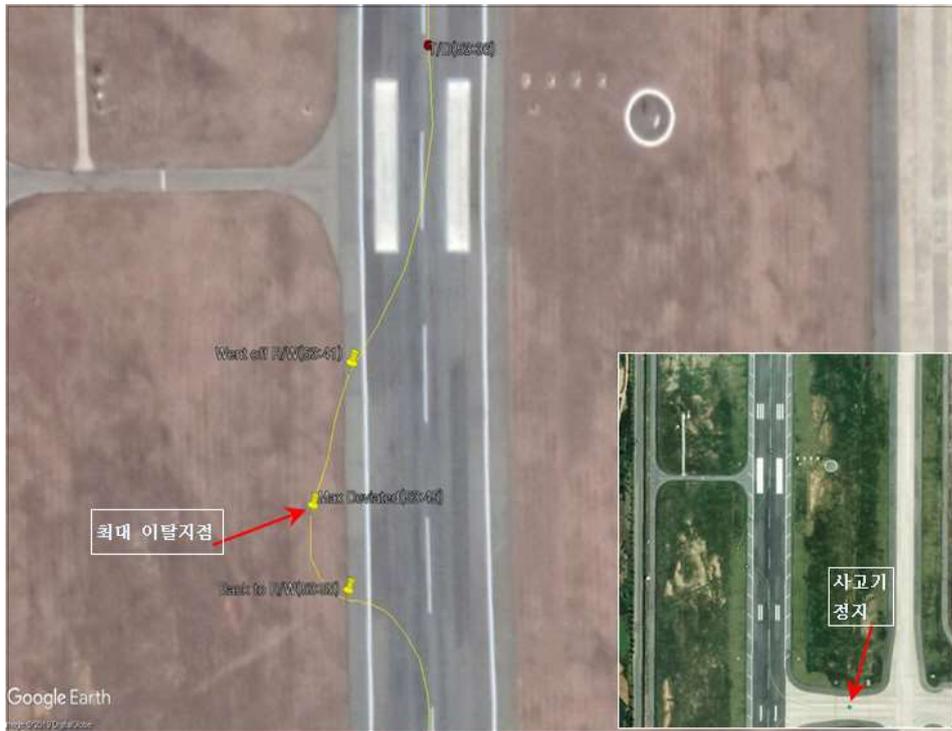
[그림 2] 활주로 이탈 및 재진입 경로

그럼에도 불구하고 HL1231는 12:53:41경 약 1,550ft 지점에서 우측보호구역 녹지대로 약 9m를 이탈하였고, 12:53:55경 약 1,790ft 지점에서 다시 활주로에 들어와 약 500ft를 전진하였으며 E2 유도도로로 이동하여 12:54:45경 정지하였다.

HL1231가 활주로를 이탈할 때 엔진 추진력은 최소였고 속도는 약 38.5kts였으며, 활주로 이탈 후 속도가 10kts까지 줄어들자 엔진 추진력을 증가시키고 좌측으로 방향타를 사용하여 활주로에 다시 들어왔다.

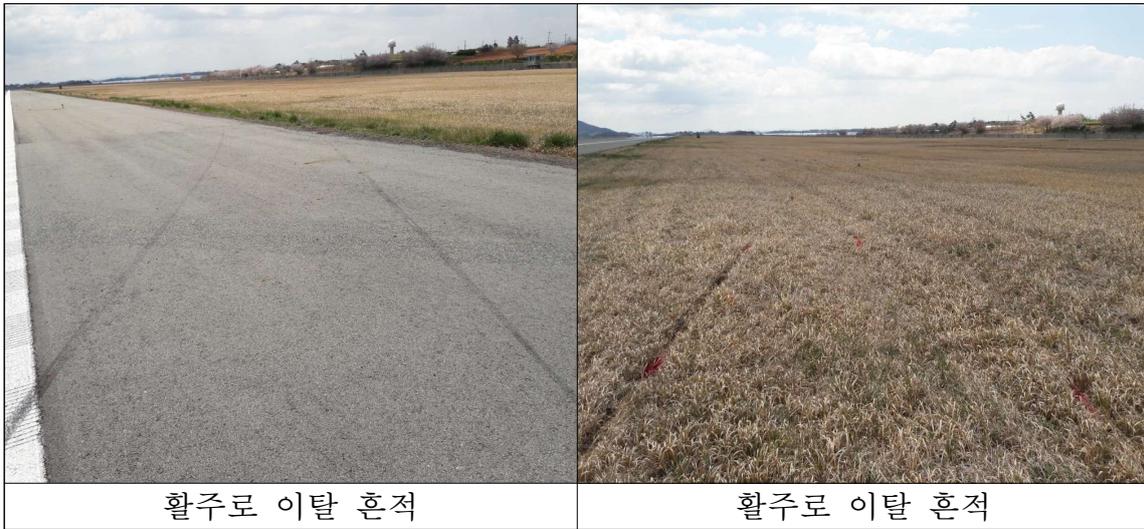
[그림 3] 활주로 이탈 흔적

HL1231는 [그림 3]과 같이 활주로를 이탈하여 다시 재진입하여 자력으로 주기장까지 이동하였고, [그림 4]와 같이 HL1231의 방향타, 승강타, 보조익 등 조종면 작동 상태 및 기체 손상 여부 검사 결과 특이사항이 발견되지 않았으며, 기체 및 바퀴 상태도 정상으로 확인되었다.

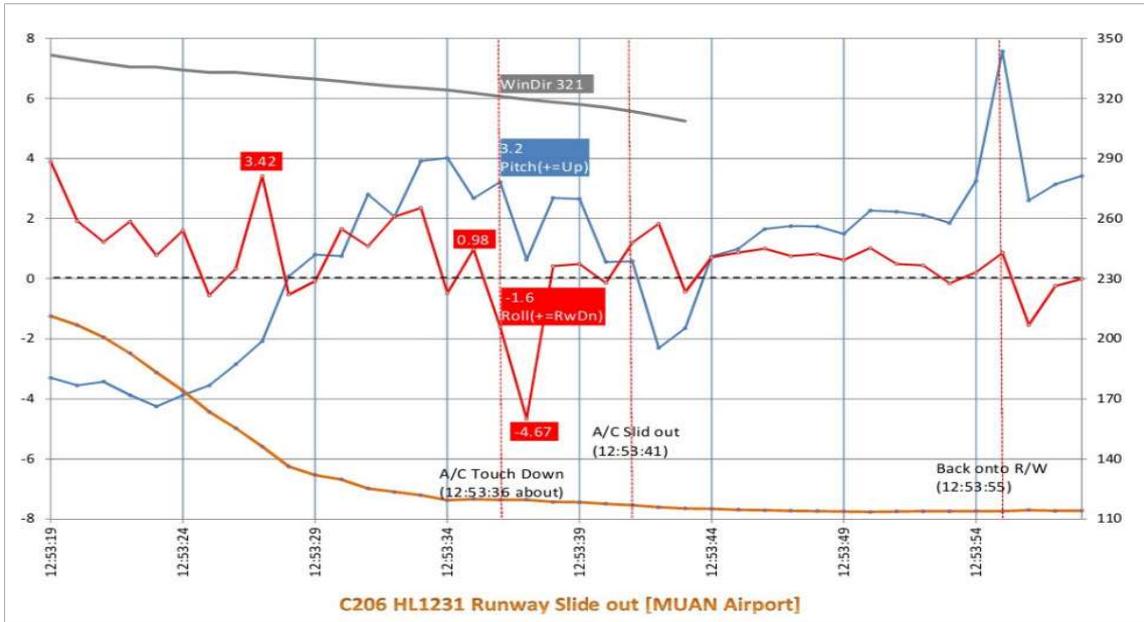
[그림 7] GAMIN 1000 기록 자료

HL1231가 착륙 접지 시 기수는 3.2° , 경사각은 좌측으로 1.6° 이었고, 경사각이 좌측으로 4.67° 가 되었다가 우측으로 0.3° , 0° , 1° 로 변화하면서 활주로를 이탈하였으며, 활주로로 재진입하는 동안에는 경사각이 우측으로 1° 가 유지되었다. 활주로 이탈 및 재진입 과정은 [그림 7]과 같다.
