RAPORT KOŃCOWY

WYPADEK 1093/20

STATEK POWIETRZNY – KR-030 Topaz-XLS

DATA I MIEJSCE ZDARZENIA – 19 kwietnia 2020 r., Lądowisko
Nieborów-Bobrowniki

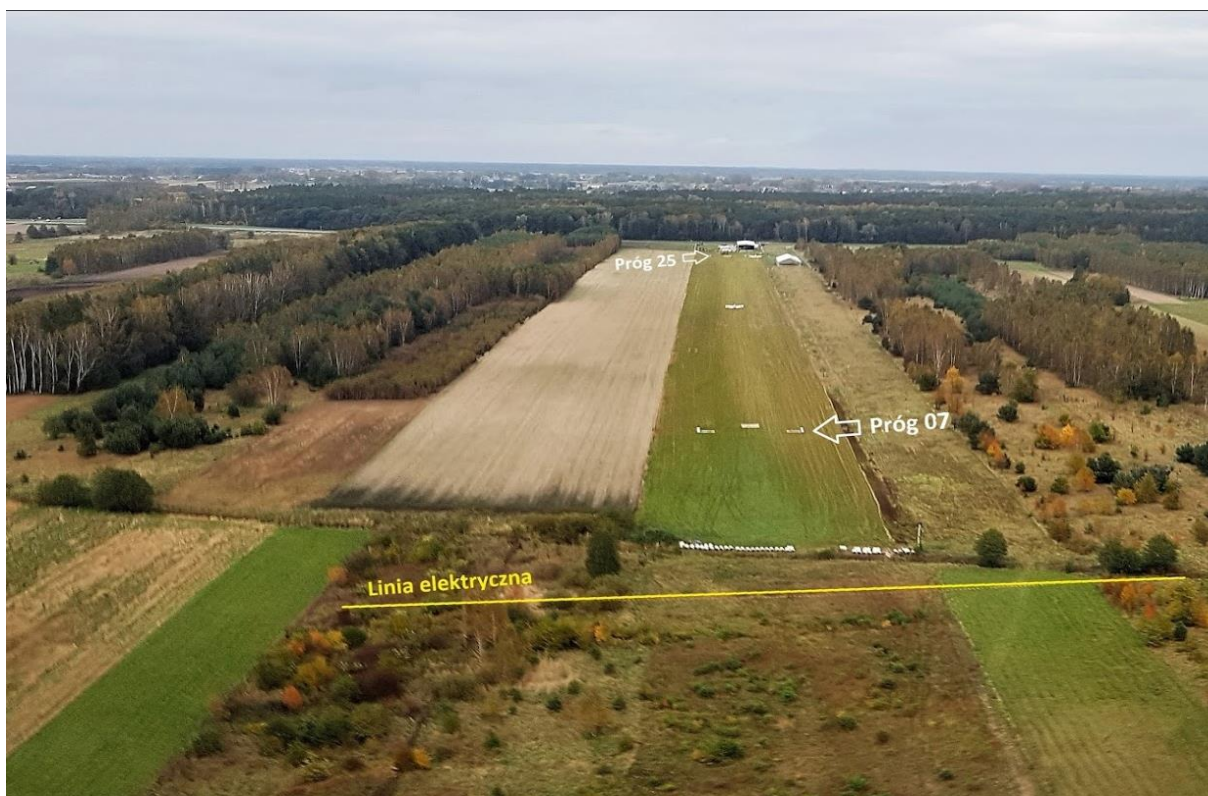
Rys. 1. Widok progu pasa 07 łądowniska Nieborów-Bobrowniki – [źródło: Internet]

- 14.2.12. Brak widocznego oznakowania linii energetycznej.

- 1) Możliwy podmuch wiatru mogący doprowadzić do zniżenia się samolotu
- 2) Brak widocznego oznakowania linii średniego napięcia znajdującej się 170 m od progu pasa 07

Wystąpienie zarządzającego lądowiskiem do właściwego rejonu energetycznego o oznakowanie linii energetycznej w taki sposób, aby była widoczna dla lądujących statków powietrznych.

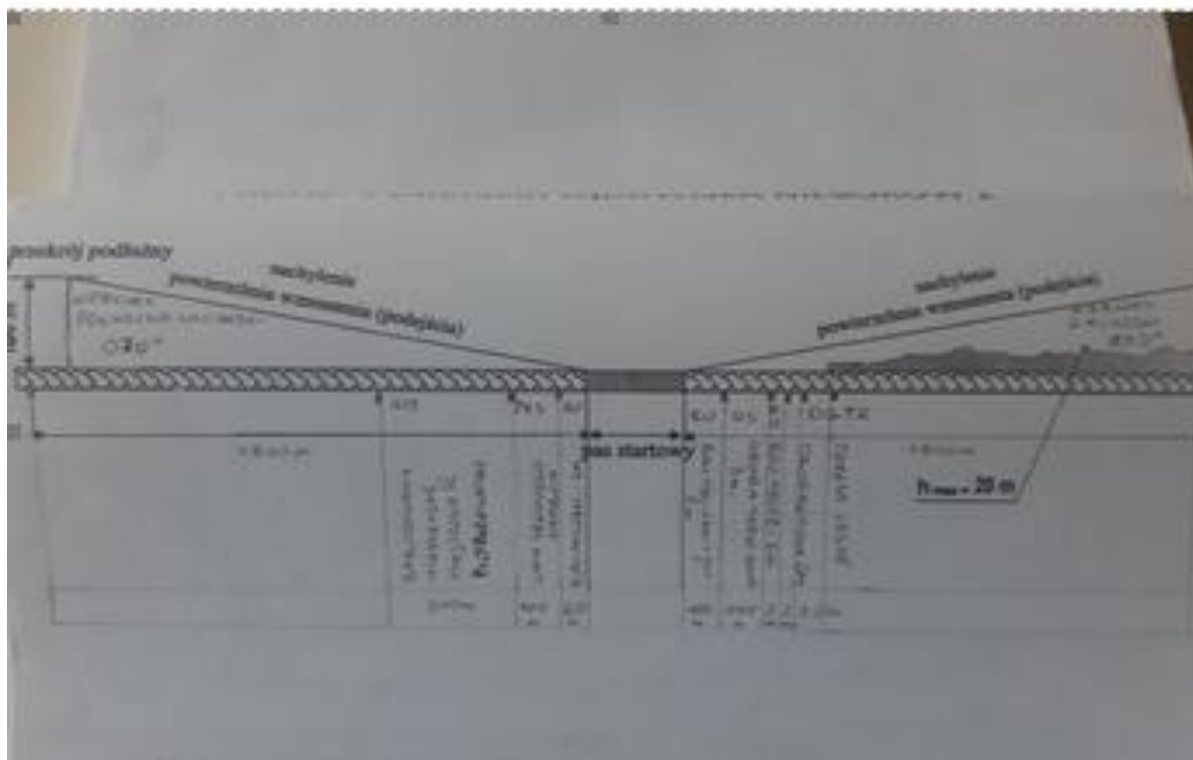
Rys. 2. Wycinek z instrukcji operacyjnej łądowniska Nieborów-Bobrowniki – [źródło: zarządzający łądowniskiem]

- 14.2.6. W trakcie podejścia do lądowania pilot zniżył się poniżej ścieżki podejścia przewidzianej w instrukcji operacyjnej lądowiska Nieborów-Bobrowniki.

Błąd pilota polegający na zejściu samolotu poniżej ścieżki podejścia przewidzianej w instrukcji operacyjnej lądowiska.

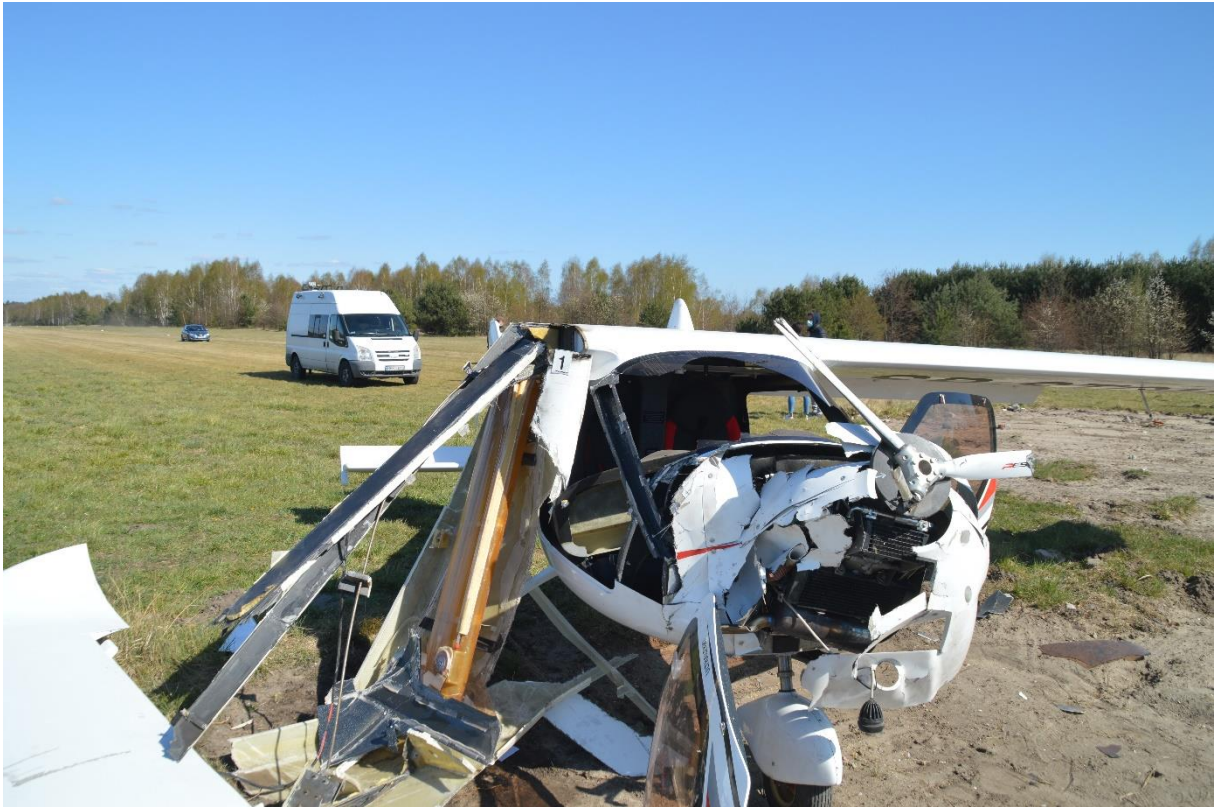
Statek powietrzny został w całości zniszczony.

Rys. 3. Widok samolotu po wypadku [źródło: Policja]

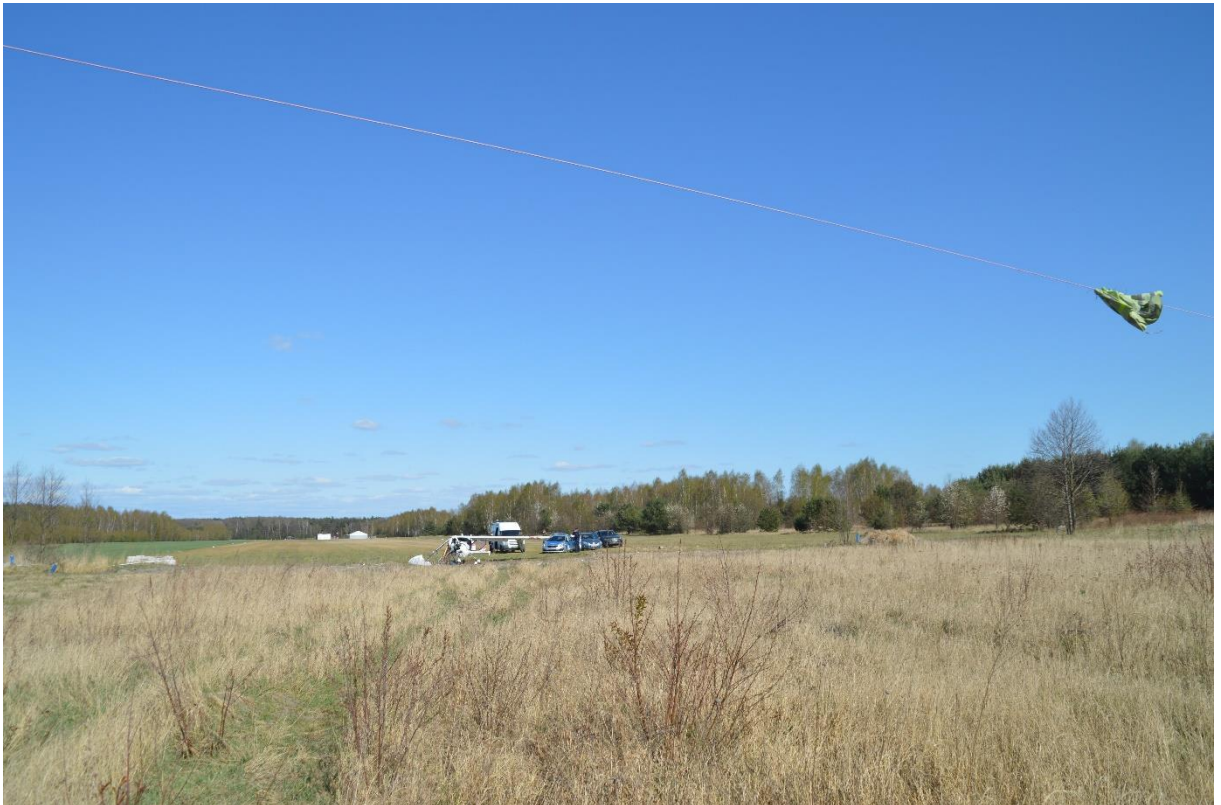
W dniu 19 kwietnia 2020 r. po sprawdzeniu prognozy pogody oraz sprawdzeniu samolotu pilot wraz z pasażerem wykonał start do lotu po trasie Cieszkowo-Bobrowniki. Lot po trasie wykonano bez uwag. Łączność po trasie była prowadzona z Olsztyn Informacja, a w późniejszym okresie z Warszawa Informacja. Po otrzymaniu informacji o ruchu nadlotniskowym na lądowisku Nieborów-Bobrowniki (lewy krąg i pas w użyciu 07) pilot przystąpił do wykonywania kręgu nadlotniskowego z zamiarem lądowania. Na prostej do lądowania z kierunkiem pasa 07 w konfiguracji do lądowania samolot zderzył się z linią energetyczną średniego napięcia (wysokość ok. 6m) znajdującą się w odległości 170 m od początku drogi startowej 07 po czym zderzył się z ziemią. Pilot i pasażer wyszli z samolotu o własnych siłach bez obrażeń.

Rys. 4. Miejsce przyziemienia samolotu [źródło: Policja]
