RAPORT KOŃCOWY

WYPADEK 1195/20

STATEK POWIETRZNY – Szybowiec Jantar 2B, SP-3278

DATA I MIEJSCE ZDARZENIA – 12 maja 2020 r., Milewo (EPMX)

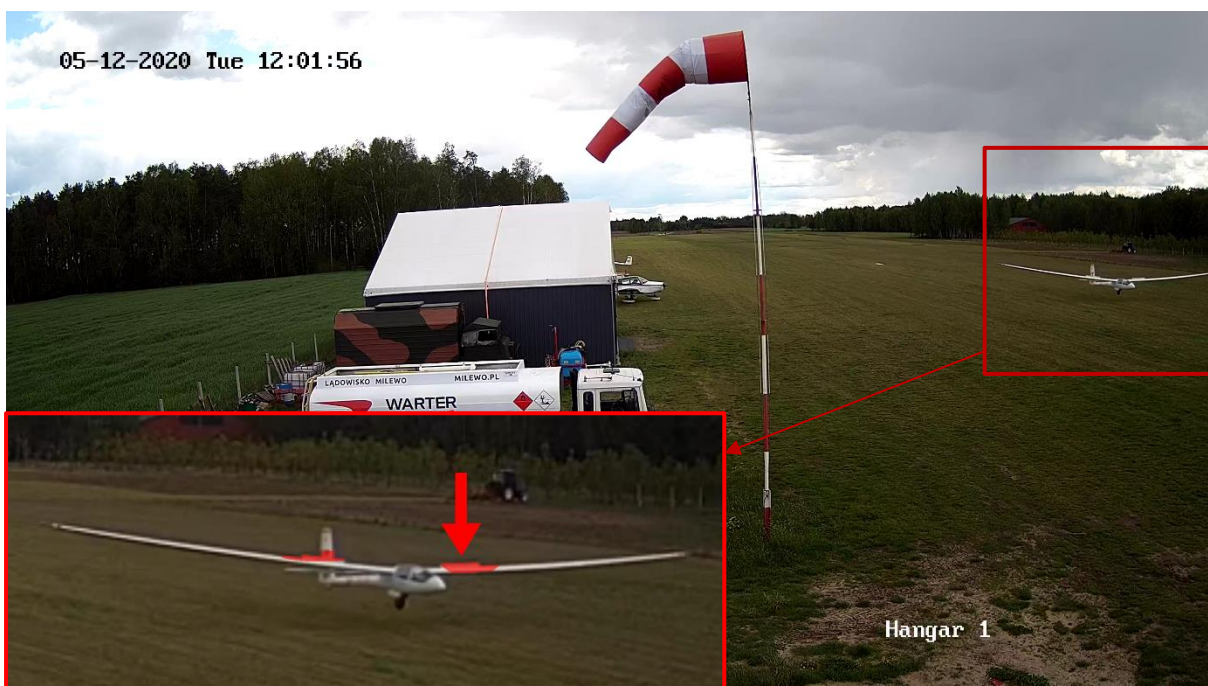
Rys. 1. Widok lądowiska z kamery monitoringu 1 – szybowiec po oderwaniu (widoczne pełne wysunięcie płyt hamulców aerodynamicznych na skrzydłach szybowca) [źródło: monitoring]

Na nagraniach z kamer monitoringu lądowiska Milewo można zaobserwować problemy z oderwaniem się samolotu i szybowca. Widoczne jest wysunięcie się płyt hamulców aerodynamicznych na skrzydłach szybowca. Oderwanie zespołu nastąpiło w połowie długości pasa startowego, co praktycznie uniemożliwiało decyzję o przerwaniu startu. W tym momencie odległość od płotu ograniczającego teren lądowiska była zbyt mała, aby umożliwić zatrzymanie się samolotu i szybowca

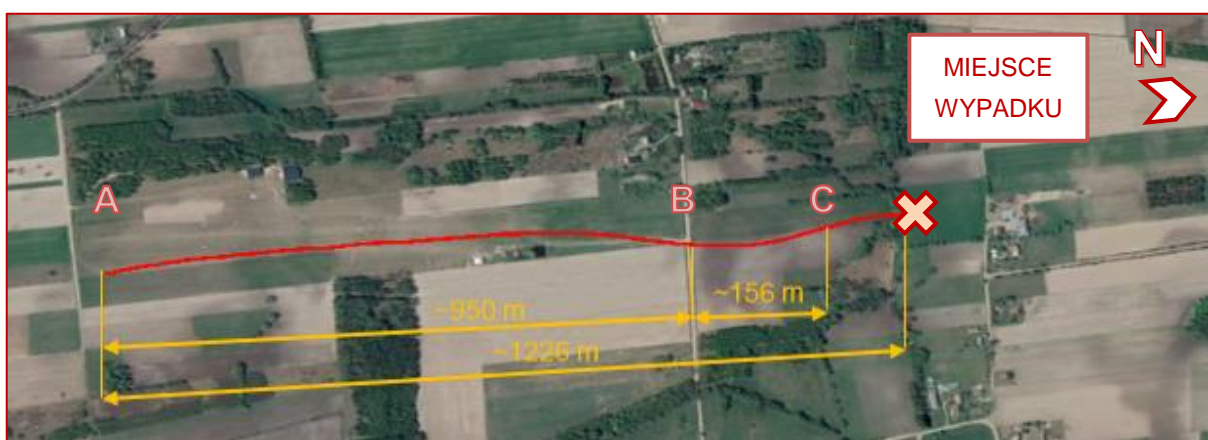
Rys. 2. Trajektoria lotu szybowca po starcie – na podstawie danych z rejestratora [źródło: Google Earth, PKBWL]

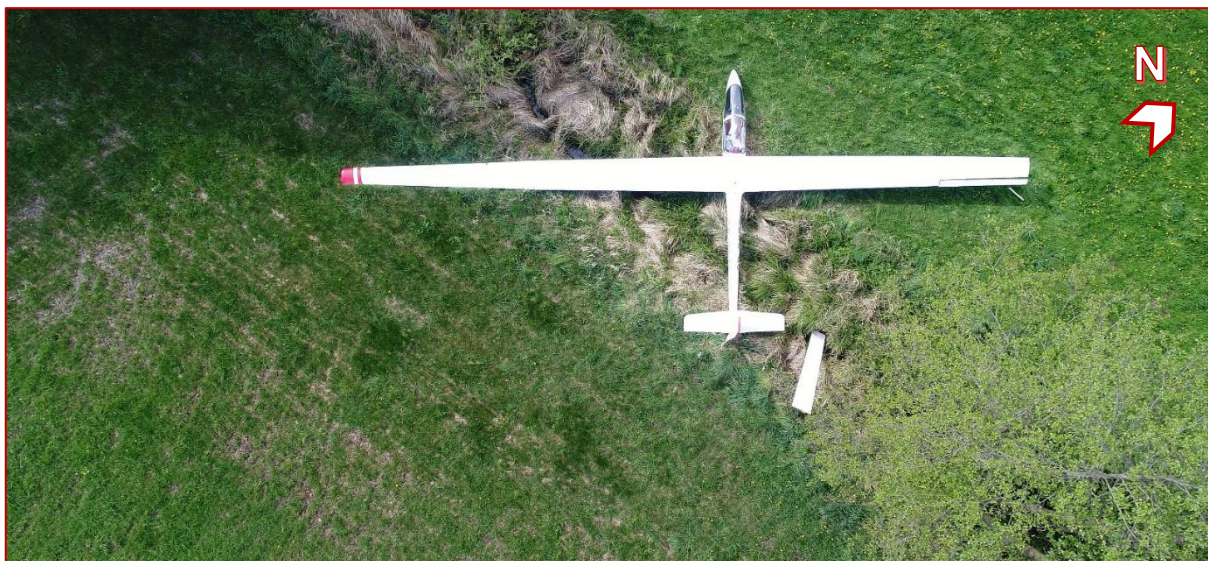
Szybowiec przyziemił w końcowej części pola uprawnego i po około 120 m dobiegu uderzył prawą końcówką skrzydła w drzewo, co spowodowało oderwanie końcówki skrzydła wraz z dźwigarem w miejscu jej mocowania. Następnie szybowiec wjechał do rowu melioracyjnego znajdującego się na skraju pola, co doprowadziło do dalszych zniszczeń w rejonie skrzydeł, pęknięcia kadłuba i pęknięcia pleksi w obudowie osłony kabiny. Szybowiec zawisnął nad rowem melioracyjnym, koło główne znajdowało się w powietrzu (rys. 3).

Jeden z punktów podparcia znajdował się w okolicy tylnego koła (koło ogonowe), co powodowało zablokowanie steru kierunku w pozycji skrajnie wychylonej. Ciągłość napędów została zachowana, po wyciągnięciu szybowca z rowu melioracyjnego również sterowanie kierunkowe odbywało się normalnie.

Rys. 3. Widok z góry – miejsce wypadku [źródło: PKBWL]

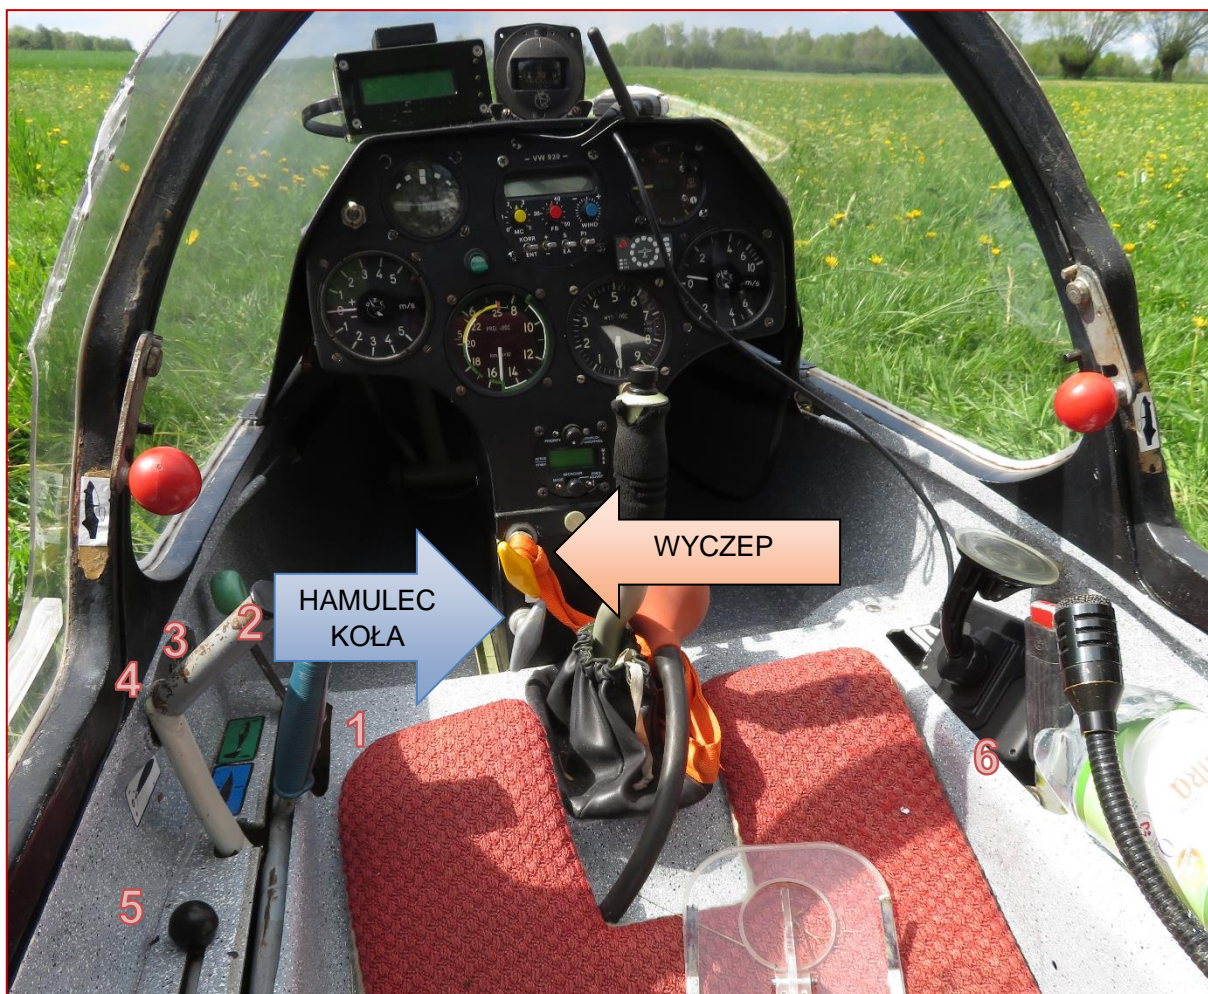
Pilot szybowca po dopięciu pasów bezpieczeństwa znajdował się zbyt daleko od uchwyty hamowania koła głównego, który jest umiejscowiony w dolnej części tablicy przyrządów. W tym miejscu zamontowany jest także uchwyt wyczepu. Dla ułatwienia dostępu pilot zamontował specjalną pętlę, ułatwiającą sięgnięcie do niego (rys. 4).

Pozycja pilota nie miała wpływu na operowanie dźwignią hamulców aerodynamicznych, tj. nie utrudniała ich poprawnego zamknięcia i zablokowania. Zdaniem Komisji pośpiech, związany z nadchodzącym opadem deszczu spowodował, że przegląd kabiny nie został wykonany poprawnie.

- 1 – dźwignia hamulców aerodynamicznych w położeniu zamknięte (prawdopodobnie przestawione po zdarzeniu);
- 2 – dźwignia trymera w położeniu „ciężki na dziób”;
- 3 – dźwignia klap ustawiona w położeniu startowym;
- 4 – zamki kabiny w położeniu odbezpieczone;
- 5 – dźwignia zaworów instalacji balastu wodnego w pozycji zamknięte;
- 6 – dźwignia podwozia w położeniu zamknięte i zablokowane;

Rys. 4. Kabina szybowca po zdarzeniu – widoczna pętla ułatwiająca dostęp (kolor pomarańczowy), zamontowana do uchwyty wyczeputu

Pilot powinien upewnić się przed lotem, że ma możliwość dostępu do wszystkich urządzeń i dźwigni w kabinie szybowca, w tym do hamulca koła głównego. Skrócenie dobiegu poprzez hamowanie koła mogłoby umożliwić zatrzymanie się szybowca przed końcem pola.
