# EINDRAPPORT

*97-67/A-21*

*PH-LVK, Cherry BX 2*

*31 oktober 1997, Middelburg*

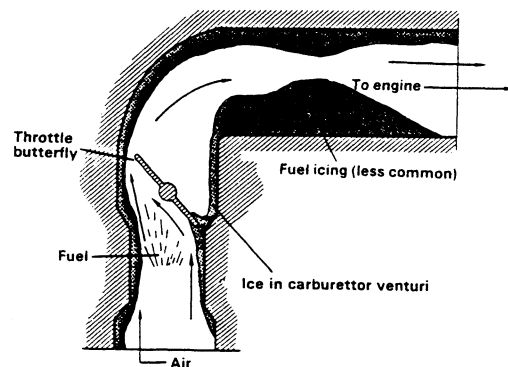
**BUILD-UP OF ICING IN INDUCTION SYSTEM**

The most common, earliest to show, and the most serious, is carb icing caused by the sudden temperature drop

due to fuel vaporisation and pressure reduction at the carburettor venturi. The temperature drop of 20–30°C results in atmospheric moisture forming ice which gradually blocks the venturi. This slowly strangles the engine upsetting the fuel/air ratio causing a progressive, smooth loss of power. Conventional float type carburettors are more prone to icing than pressure jet types.
