RELAZIONE D'INCHIESTA

INCIDENTE
occorso all'aeromobile
AS350 B2 marche I-AMVE,
Punta Ciatagnera, nei pressi di Sestriere,
19 aprile 2003

L'incidente è occorso il 19 aprile 2003, intorno alle ore 09.00' UTC (11.00' locali), in località Punta Ciatagnera, nei pressi di Sestriere (TO), ed ha interessato l'aeromobile tipo AS350 B2 marche di identificazione I-AMVE.

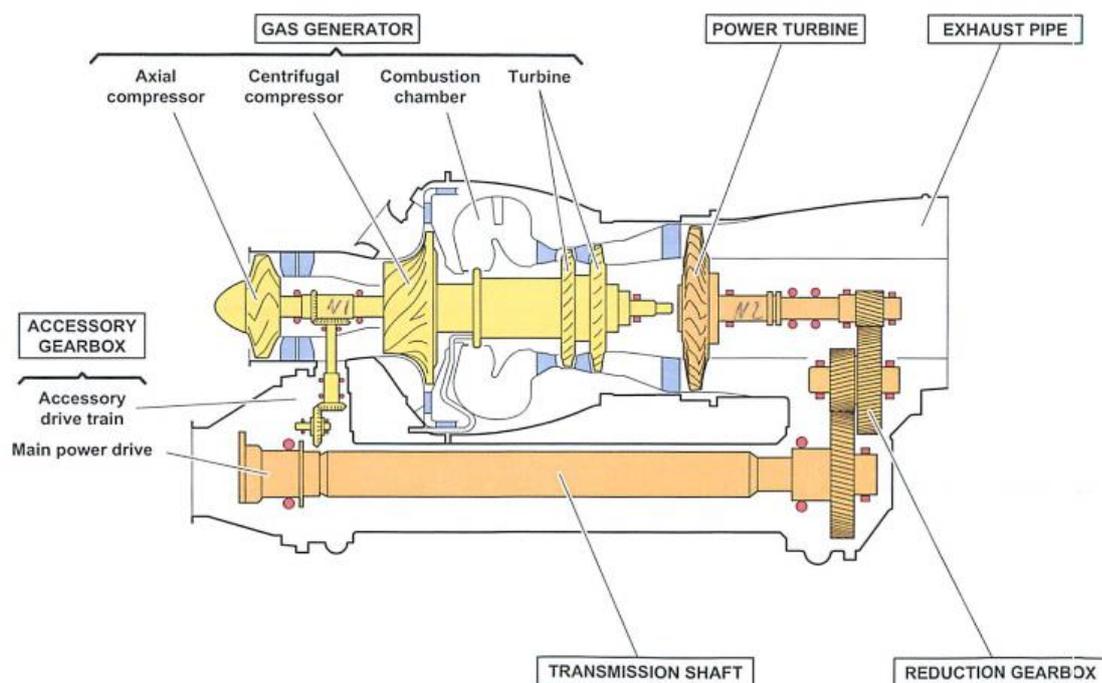
Figura 3: schema motore Arriel 1.

Ad una prima vista esterna veniva osservata l'esistenza di impatti nella zona anteriore e posteriore, con deformazione del condotto di scarico della sezione di potenza e perforazione del cono di scarico dall'interno verso l'esterno. Si rilevava anche una limitata possibilità di rotazione della turbina libera e della generatrice di gas/compressore.

Dopo la rimozione del diffusore di raccordo tra la generatrice di gas e la turbina di potenza rimaneva esposto il secondo stadio disco della generatrice di gas, che presentava sulle palette un danno rilevante, concentrato in un settore di circa 40 gradi, una paletta mancante per rottura alla radice e quattro danneggiate (di cui una rotta al 50%).
