RELAZIONE D'INCHIESTA

INCIDENTE
occorso all'aeromobile
PA-18-150 marche di identificazione I-ECID,
in località Val Vibrata, Comune di Corropoli (Teramo),
12 agosto 2008

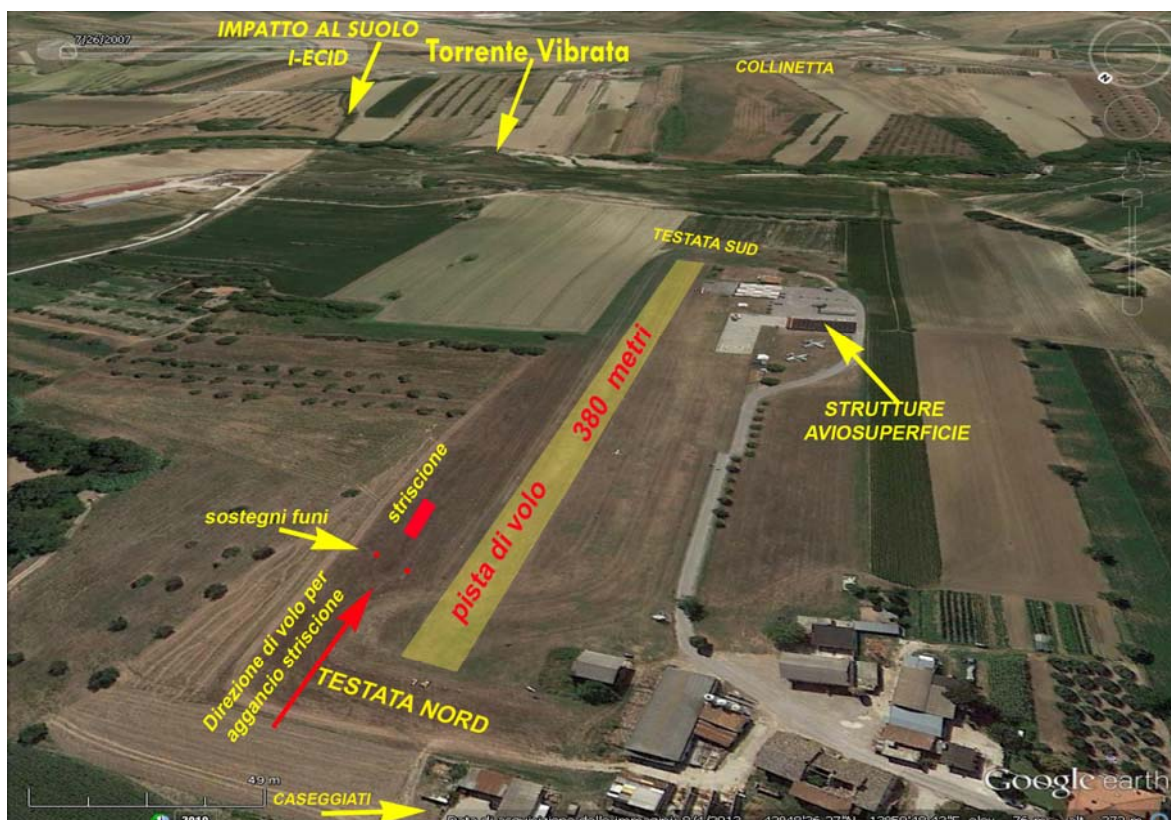
Fig. 1: disposizione dell'aviosuperficie.

L'aviosuperficie da cui era decollato l'aeromobile (figura 1) era stata autorizzata dal Ministero dei trasporti-DGAC in data 28 agosto 1989, con foglio prot. n. 42/7215/AS-15, quale aviosuperficie munita di segnaletica sulla base del dm 10 marzo 1988.

Così come ricostruito in figura 1 e foto 3, per consentire all'I-ECID di effettuare l'attività di traino striscioni, era stato individuato uno spiazzo libero da ostacoli sul lato ad Est della pista, in prossimità della testata Nord. Su tale punto il pilota dell'I-ECID aveva predisposto le attrezzature necessarie per l'aggancio dello striscione.

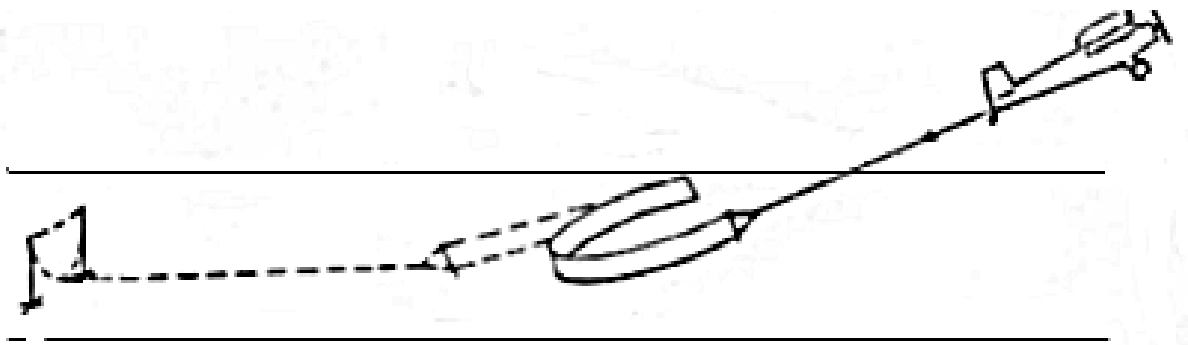
Ad aggancio avvenuto, come da figura 2, sarebbe iniziata la fase di salita a piena potenza, con velocità non inferiore a 55 MPH con flap alla prima posizione, oppure a 60 MPH con flap retratti.

In prossimità della testata Sud, ossia dopo circa 300 m dall'aggancio dello striscione e quindi con aeromobile appena all'inizio della fase di salita, era necessario virare a sinistra al fine di evitare di sorvolare la collinetta a quote troppo basse con lo striscione al seguito e percorrere così la valle formata dal torrente Vibrata entro cui completare la salita e raggiungere la costa adriatica.

Fig. 2: procedura di aggancio striscione.

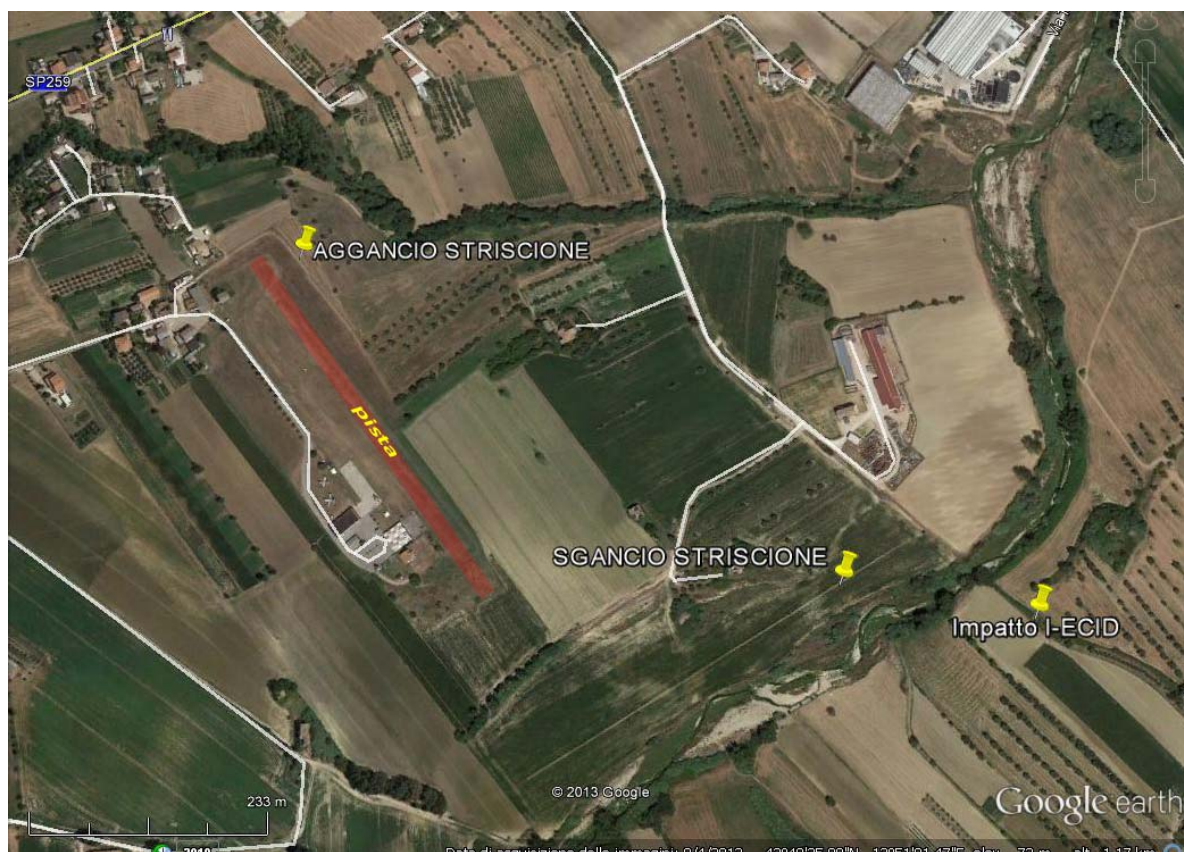
L'incidente è avvenuto in una area prettamente collinare caratterizzata da abitazioni sparse ed ampi spazi agricoli adibiti a coltivazioni vitivinicole, uliveti, frutteti e colture da mais, foraggio e frumento (figura 3).

Fig. 3: area dell'incidente.

Il luogo dell'incidente è situato ad una altitudine di circa 70 m, sul confine tra due campi coltivati ad uliveto e mais in dislivello tra loro.

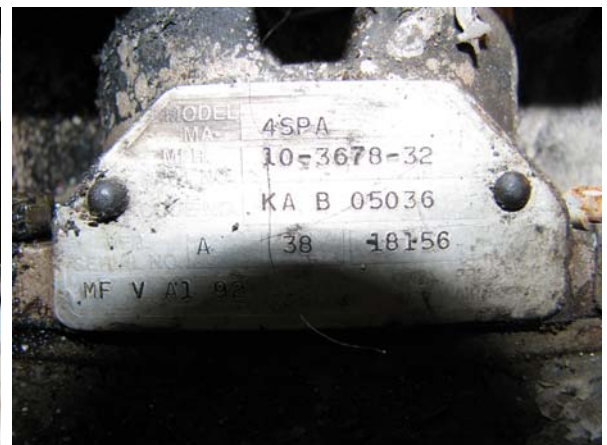
Il motore si presenta pressoché integro nella forma, ma fortemente danneggiato dagli effetti dell'incendio. Sui magneti, sui cablaggi alta tensione delle candele, sul motorino di avviamento, sul filtro aria e sul carburatore sono evidenti danneggiamenti principalmente da incendio, oltre che da impatto. Il carburatore Marvel MA-4SPA (P/N 10-3678-32, S/N KA B 05036, di cui alla targhetta identificativa nella foto 21), seppure fortemente danneggiato dagli effetti dell'incendio, appare sostanzialmente integro.

Foto 21: targhetta identificativa del carburatore.

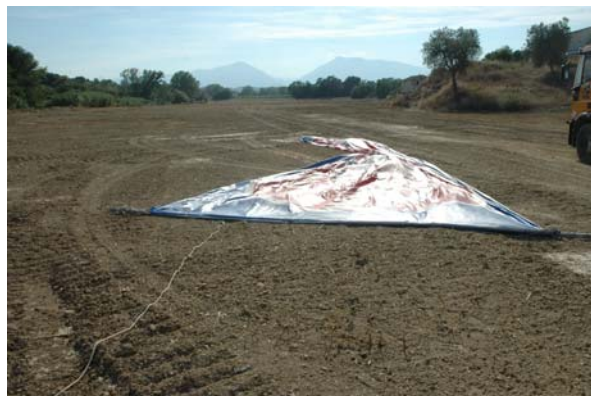
Ad una distanza di circa 200 m dal punto di impatto, in direzione Nord-Ovest, ossia verso la pista e più precisamente alle coordinate 42°48'25.91"N e 13°51'9.92"E, è stato rinvenuto lo striscione pubblicitario rilasciato dall'aeromobile prima dell'incidente. Il luogo di ritrovamento dello striscione consiste in un ampio spiazzo agricolo situato sul lato sinistro del torrente Vibrata ed interessato da lavori di sterramento e livellamento. Lo striscione era dispiegato sul terreno a circa 40 m dalla riva sinistra del torrente Vibrata e parallelo ad essa (foto 29).

Foto 29: striscione pubblicitario.

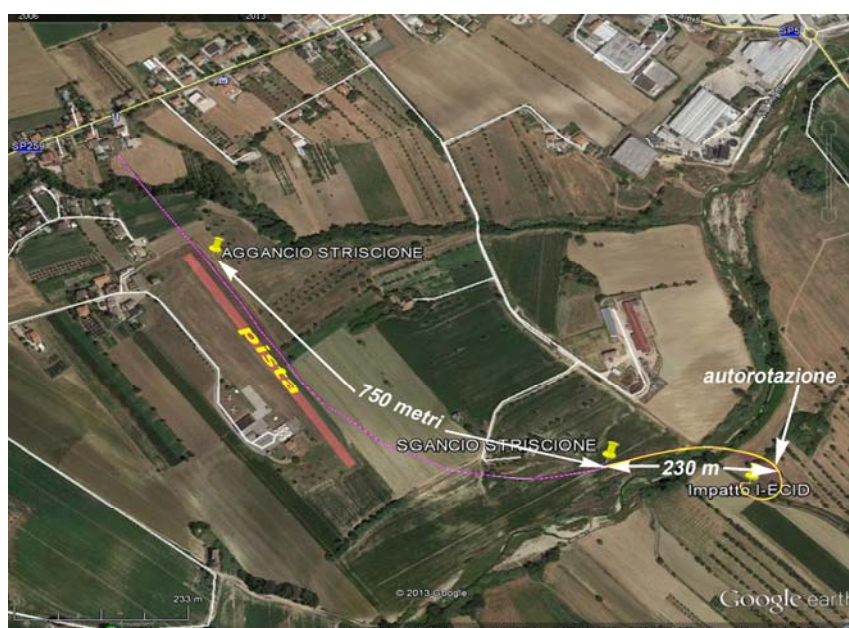
Fig. 6: schematica proiezione a terra del percorso seguito da I-ECID prima dell'incidente.

Se si considera che il percorso effettuato dall'aeromobile dopo l'aggancio dello striscione fino allo sgancio dello stesso è di circa 750 m e che dopo lo sgancio l'aeromobile ha iniziato la virata verso destra percorrendo ulteriori 230 m, si rileva che dopo l'aggancio dello striscione l'aeromobile ha volato per circa 26 secondi ad una velocità non superiore a 75 MPH. Dalle tabelle di prestazioni del PA-18-150 si rileva che la capacità di salita dell'aeromobile alla suddetta velocità è di 960 piedi/minuto, per cui in 26 secondi avrebbe dovuto raggiungere una quota intorno a 124 m (409 piedi). L'ingresso in autorotazione è avvenuto ad una quota non inferiore a 350 piedi, per cui si evince che plausibilmente l'aeromobile, dopo l'aggancio, ha comunque effettuato una salita, con striscione al seguito, non molto inferiore alle aspettative.
