RELAZIONE D'INCHIESTA

INCIDENTE
occorso all'aeromobile
PA-18-150 marche D-ELHP,
in località Dro (TN),
5 luglio 2009

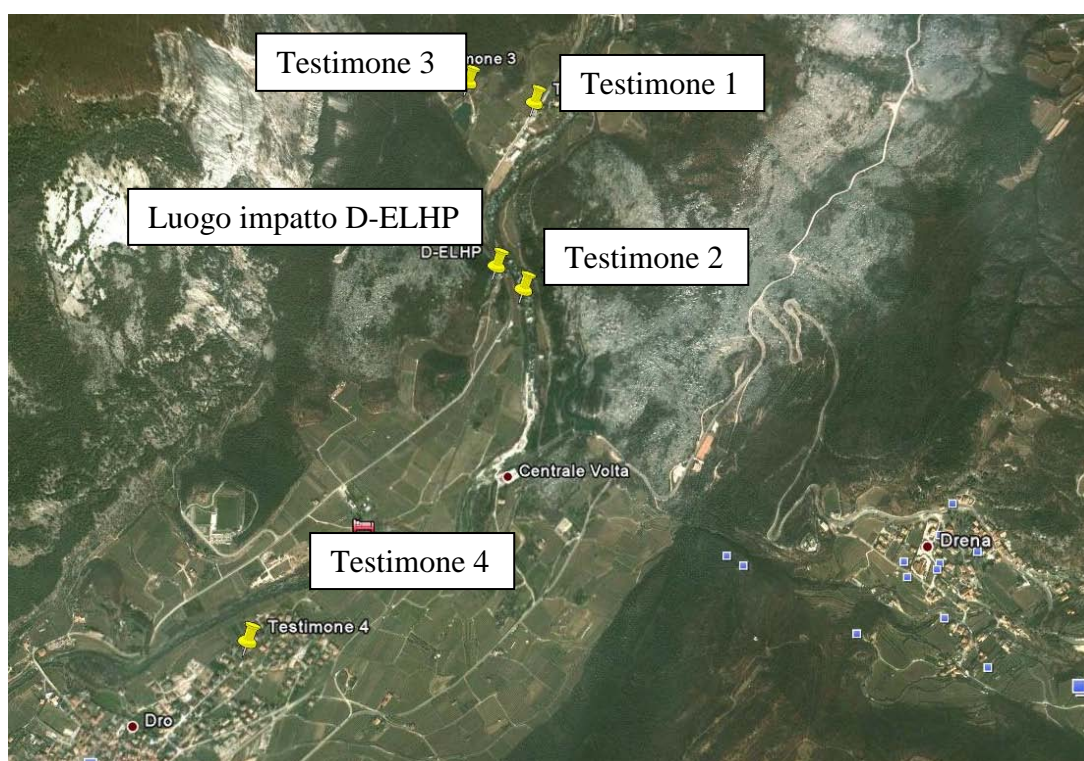
Sono state acquisite le testimonianze di quattro persone che hanno osservato visivamente le ultime fasi di volo dell'aeromobile. I testimoni (identificati nella presente come testimone 1, 2, 3 e 4) erano posizionati come indicato nella foto seguente.

Foto 4: posizione testimoni oculari rispetto al luogo dell'impatto.

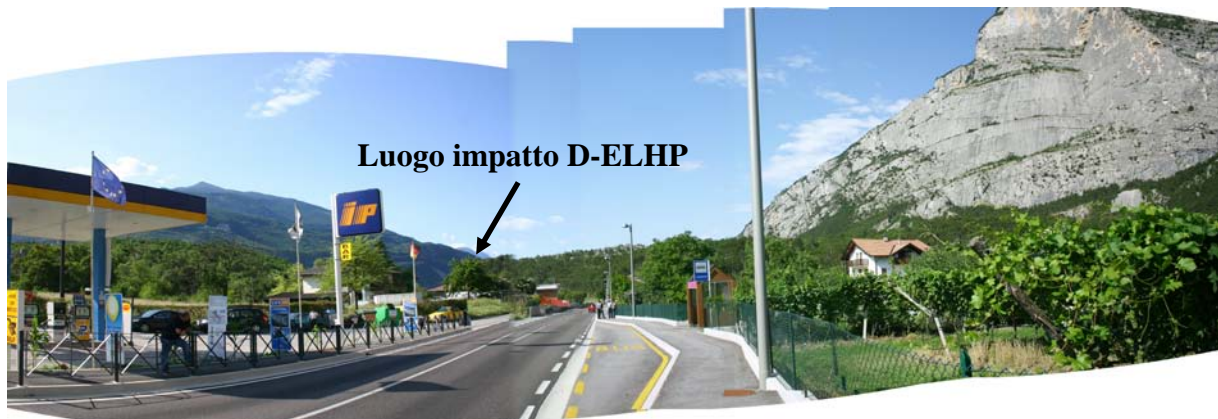
- Testimone 1: si tratta di un motociclista che, percorrendo la strada statale adiacente la località “Sass del Diaol”, procedeva in direzione Sud, verso la città di Dro. Il motociclista, pur osservando il velivolo per pochi secondi ad una distanza di circa 500/600 m, ricorda di averlo notato con un assetto inclinato e di averlo visto sparire dietro un cucuzzolo. Pochi istanti dopo incontrava al lato della strada il testimone 2 e provvedeva a chiamare telefonicamente i soccorsi ad un orario da lui collocato con precisione alle 14.07 locali.

Foto 5: panoramica dal punto di vista del testimone 1.

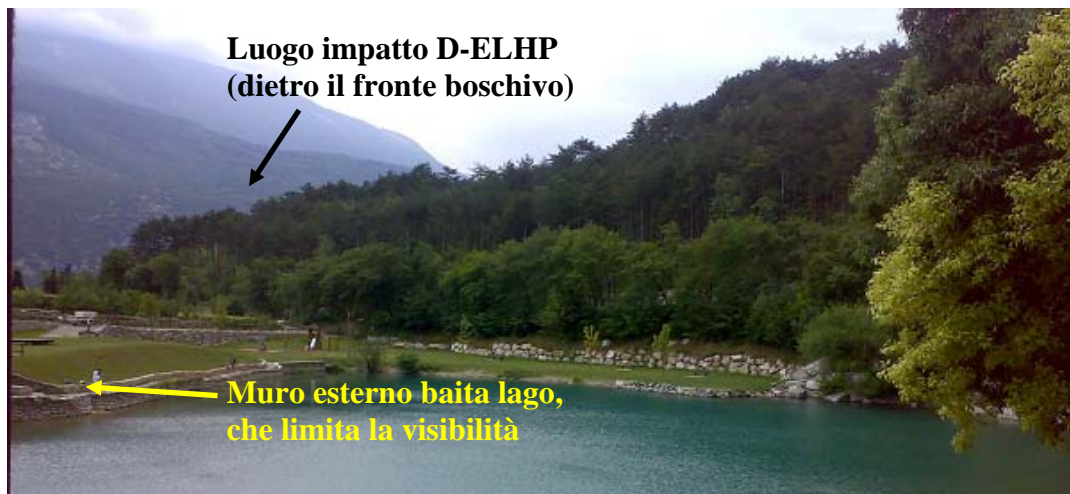
- Testimone 3: si trovava presso l'Oasi lago Bagattoli, ad una distanza di circa 700 m dal punto d'impatto e con una visibilità ridotta dalla presenza del muro esterno della baita del lago. La sua testimonianza è l'unica discorde rispetto alle altre tre, in quanto riporta di aver visto apparire l'aeromobile in volo livellato, di averlo visto intraprendere una manovra di brusca cabrata in corrispondenza della spalla del monte e di aver percepito un'improvvisa interruzione del rumore del motore. La testimonianza è invece concorde con le altre nel riportare che l'aeromobile ha improvvisamente puntato il suolo facendo perno sull'ala sinistra.

Foto 6: panoramica dal punto di vista del testimone 3.

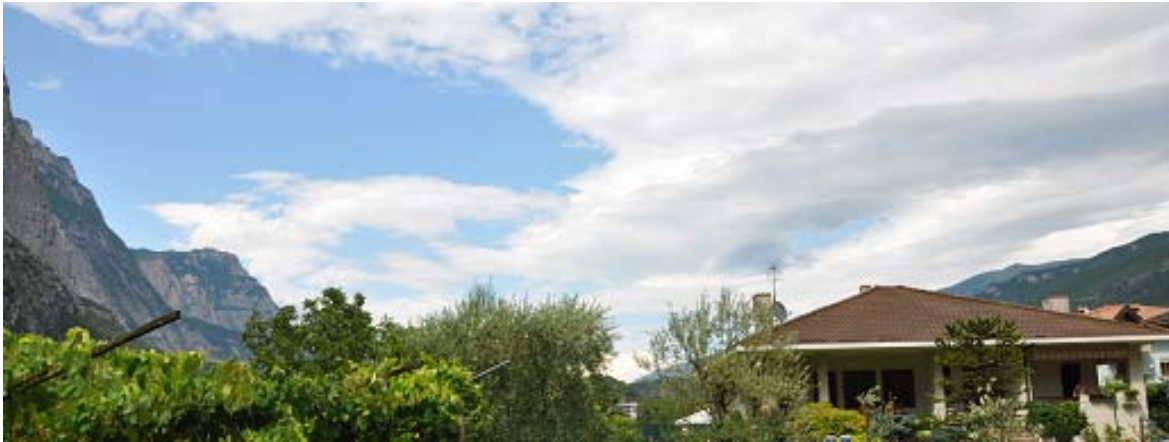
- Testimone 4: si trovava nel giardino della propria abitazione, a circa 1500 m di distanza dal luogo dell'evento, posizionato idealmente al centro della vallata. Ha osservato l'aeromobile procedere verso Nord e poi iniziare una virata verso sinistra, fino a vederlo sparire tra la vegetazione. A causa della distanza non ha udito alcun rumore, ma dalla sua posizione ha

avuto una prospettiva di vista ottimale per poter confermare la tipologia di manovra che l'aeromobile stava eseguendo.

Foto 7: panoramica dal punto di vista del testimone 4.
