ZAVRŠNO IZVJEŠĆE

O NESREĆI ZRAKOPLOVA CESSNA 172, REG. OZNAKE OK-ELN

**22. TRAVNJA 2012.
OTOK KRK U BLIZINI ZRAČNE LUKE RIJEKA**

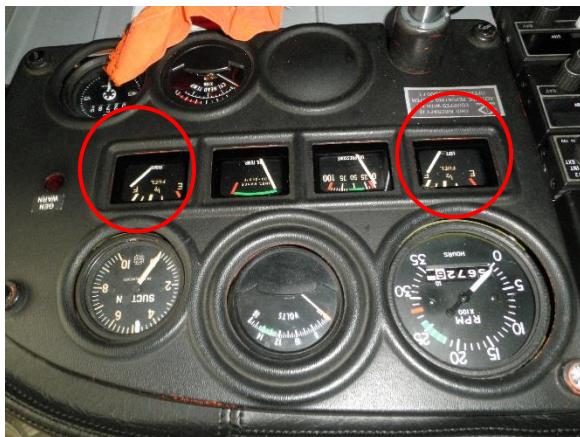
Slika 1.20. Pokazivači goriva

Zbog položaja zrakoplova, te pretpostavke da je moglo doći do curenja goriva nakon pada pristupilo se detaljnoj provjeri sustava. Pregledana su krila i trup zrakoplova te nisu nigdje pronađeni tragovi curenja goriva, iako operator navodi da je bilo curenja po izlaznom rubu desnoga krila. Također su pregledani cjevovodi i komponente gorivnog sustava unutar kabine. Na navedenome nisu pronađene nikakve nepravilnosti, niti tragovi curenja goriva. Gorivna slavina pronađena je u položaju OFF (zatvoreno). Uključivanjem električne mreže oba pokazivača su pokazivala da su rezervoari puni što je bilo normalno s obzirom na položaj zrakoplova (Slika 1.20.). Ručica gasa nađena je u položaju punog gasa (Slika 1.21. u zelenom krugu), a ručica korekcije smjese bila je iščupana i visjela je iz instrument table na sajli (Slika 1.21. u crvenom krugu). Takav položaj ručice smjese izazvan je otkidanjem rasplinjača prilikom udara o tlo (Slika 1.22.). Ručica grijanja rasplinjača nađena je u uvučenom položaju (Slika 1.21. u plavom krugu), što znači da je grijanje bilo isključeno. Također su pregledane i cijevi za dovod toplog zraka sustava za odleđivanje te je nađena jedna cijev prignjećena između obloge motora i konstrukcije nosača motora (Slika 1.23.). Do toga je došlo uslijed pada zrakoplova, pucanjem konstrukcije nosača motora.

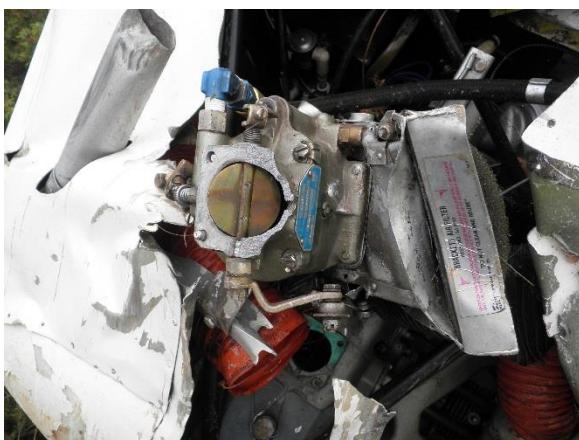
Slika 1.22. Rasplinjač

Obavljena je i demontaža komponenti gorivnog sustava unutar motorskog prostora. Skidanjem kućišta gorivnog filtera pronađena je vrlo mala količina mješavine goriva i vode. Također pregledan je i filter goriva koji je bio čist i u ispravnom stanju. U čašici rasplinjača također je nađena mala količina goriva.

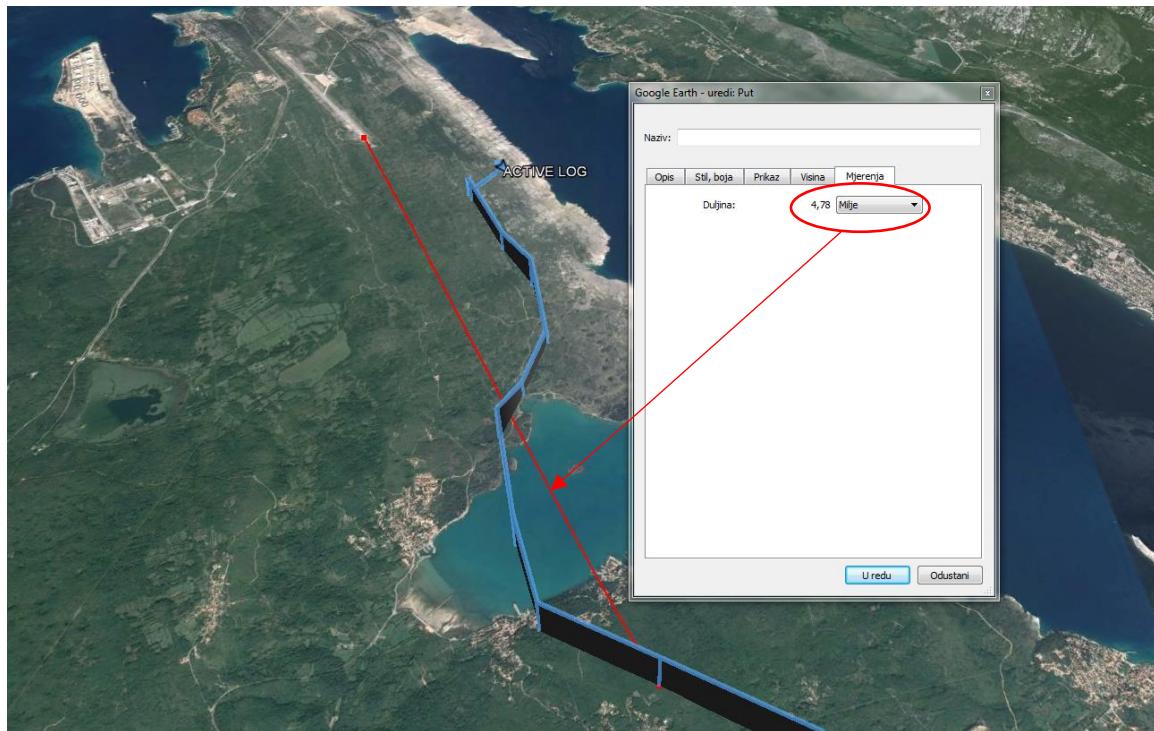
Slika 2.8. Udaljenost od praga 32 u trenutku pojavljivanja problema s motorom

U 12:09:33 UTC kontrolor daje instrukciju formaciji da idu u desni downwind za stazu 14 (Prilog 2.). Nedugo nakon toga posada zrakoplova OK-ELN izvještava da ima problema s motorom. U tom trenutku zrakoplov OK-ELN nalazio se na visini od 1562 ft i imao je brzinu 143 knots (ground speed), te se nalazio oko 7.7 km, odnosno 4.78 milja od praga 32.

Sukladno VFR priručniku prag 32 LDRI nalazi se na visini od 246 ft. Shodno tome, visinska razlika između pozicije zrakoplova u trenutku pojavljivanja problema s motorom i praga 32 iznosila je 1316 ft.

U Priručniku zrakoplova u odjeljku V Operational data dana je tablica maksimalnog jedrenja. Za visinu od 1316 ft zrakoplov je mogao u jedrenju preći put od cca. 2 milje, što odgovara udaljenosti od 3.21 km s brzinom od 70 knots, uvučenim zakrilcima i bez vjetra.
