KLASA: 343-08/12-02/04
URBROJ: 699-04/3-15-54
Zagreb, 14. rujna 2015.

**ZAVRŠNO IZVJEŠĆE
O NESREĆI ZRAKOPLOVA PA-28-181,
REG. OZNAKE D-EOSA**

**KOJA SE DOGODILA DANA 02. SVIBNJA 2012.
NA ZRAČNOJ LUCI MALI LOŠINJ**

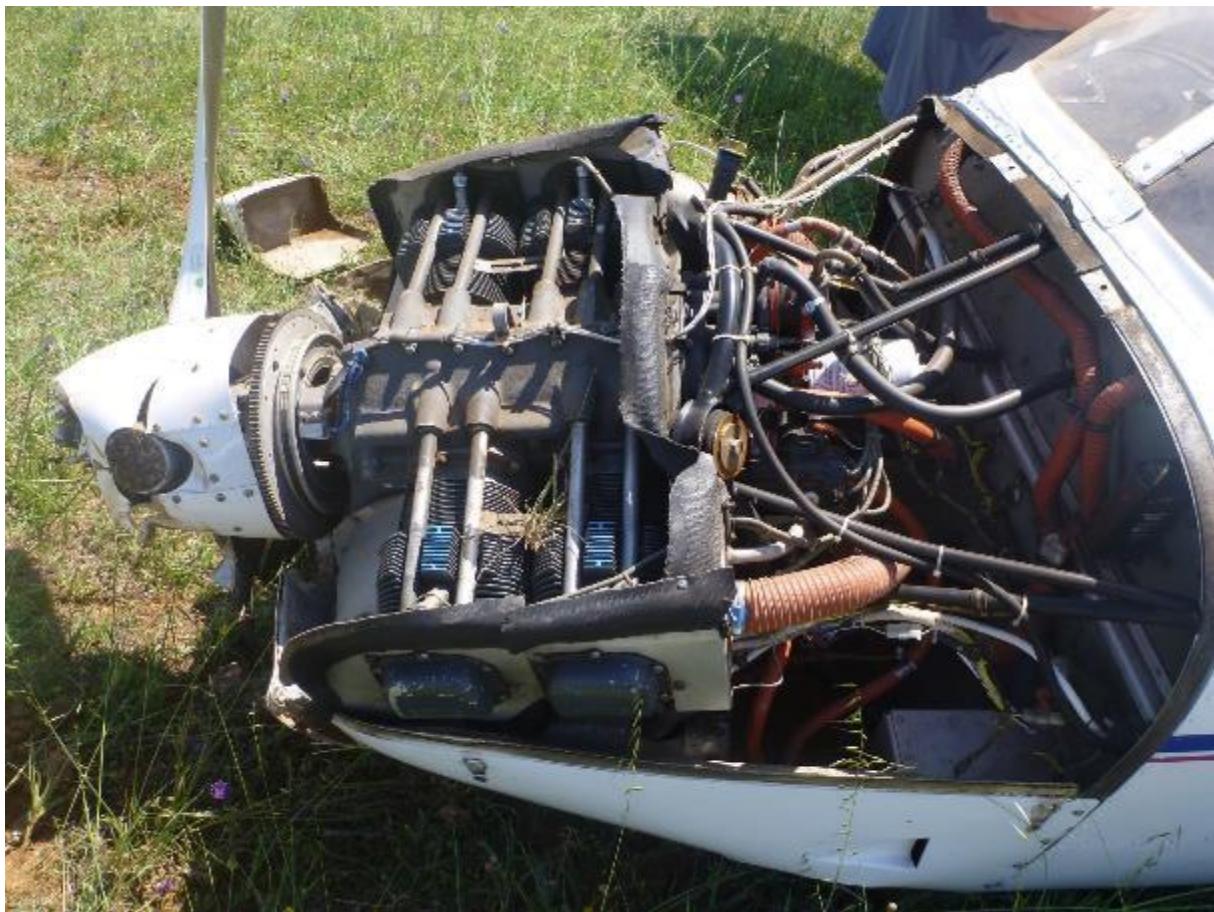
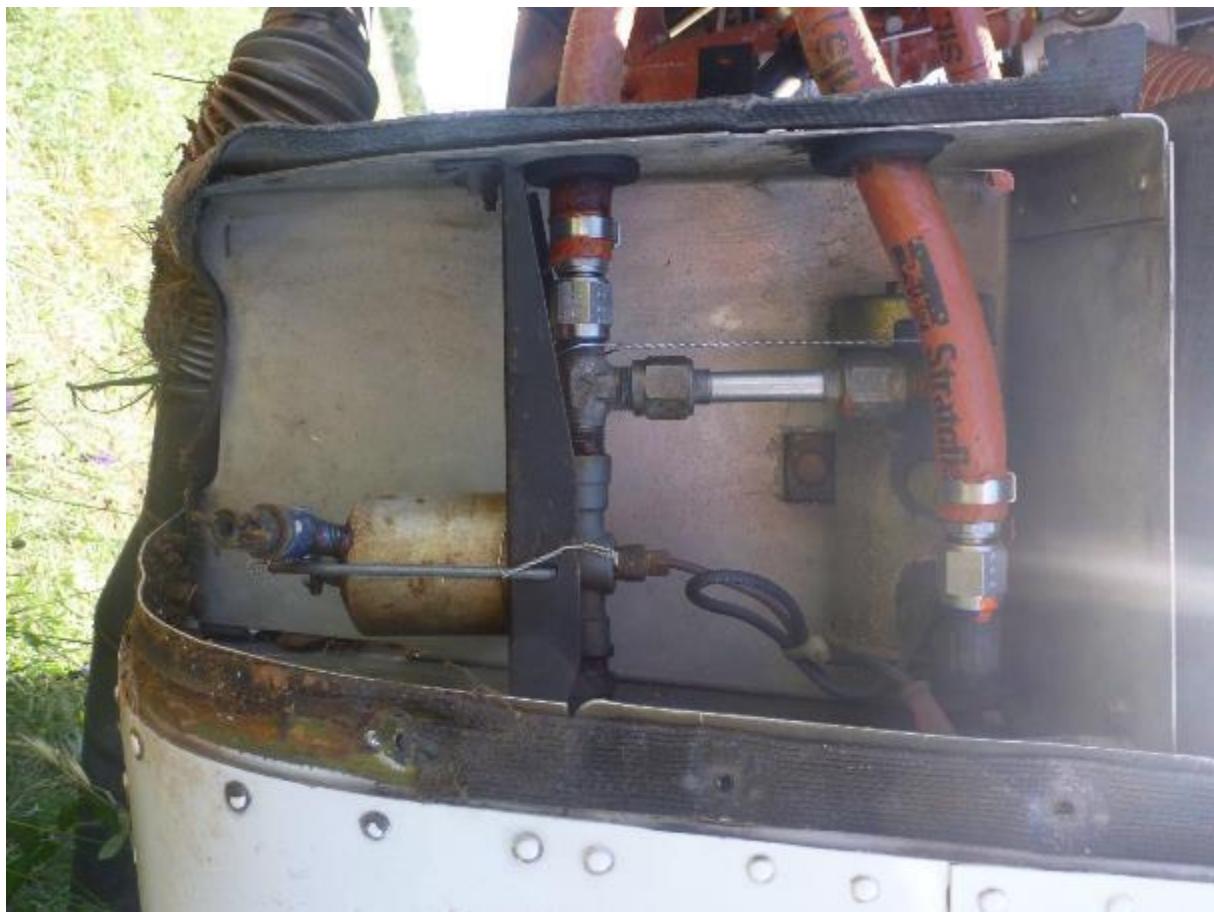
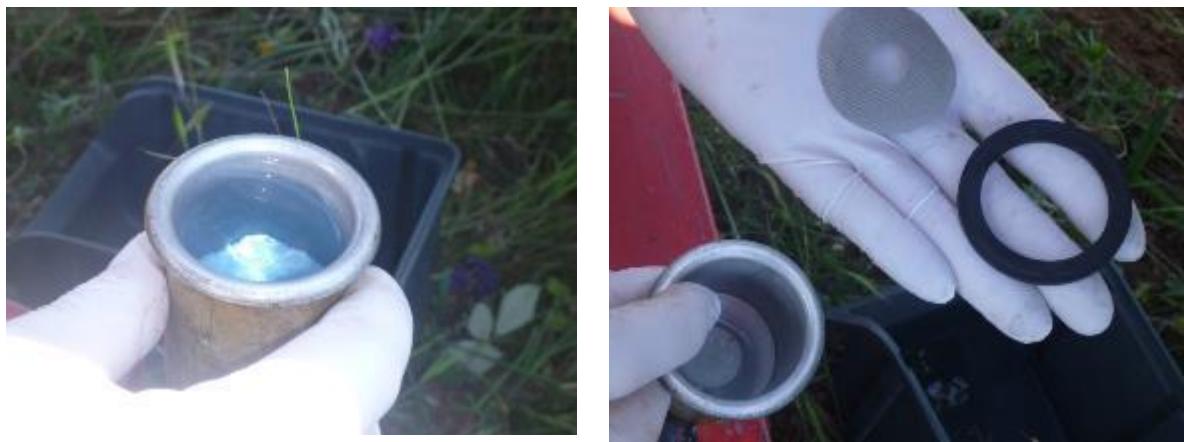
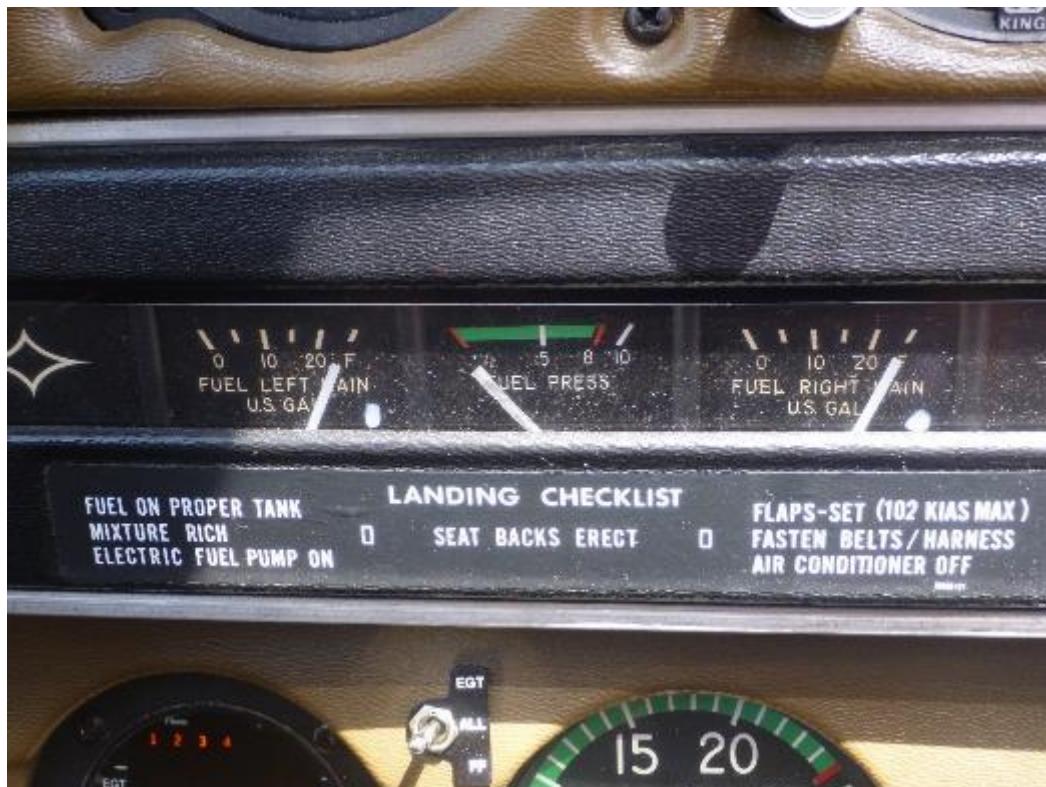
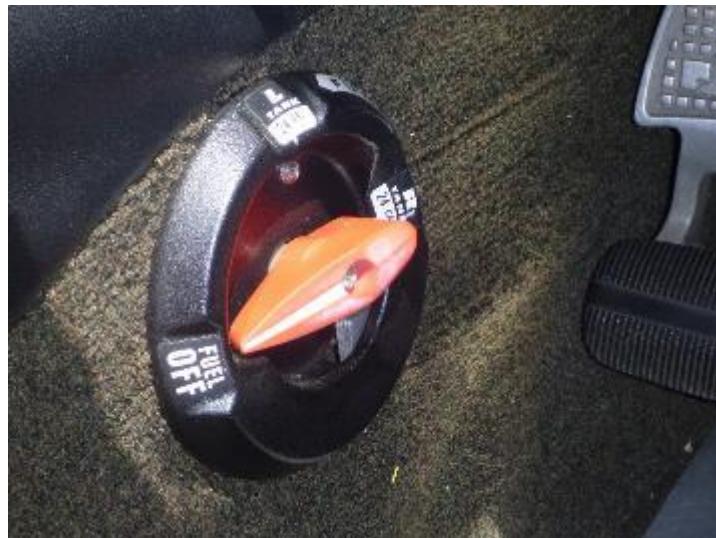
Slika 9.

Na mjestu nesreće pregledan je cijeli zrakoplov i sam motor zrakoplova. Pregledom motora utvrđeno je da nije nedostajalo goriva u gorivom sustavu, te da je motorska električna pumpa ispravna. Indikatori količine goriva su pokazivali napunjenošću gorivom, što je i utvrđeno otvaranjem rezervoara

iako sama preciznost pokazivača nije mogla biti provjerena zbog položaja u kojem se zrakoplov u tom trenutku nalazio. Gorivi ventil je pronađen u zatvorenom položaju. Na ventilu je pronađen sigurnosni graničnik sa potrošenom oprugom, koji ne dopušta ventilu položaj „OFF“ bez prethodnog podizanja.

Nakon pregleda motora i gorivog sustava obavljen je i pregled komandi zrakoplova na kojima nije pronađena greška. Svi spojevi komandi su nađeni u ispravnom stanju. Upravljačke površine zrakoplova pronađene su u uvučenom položaju (slika 2.)

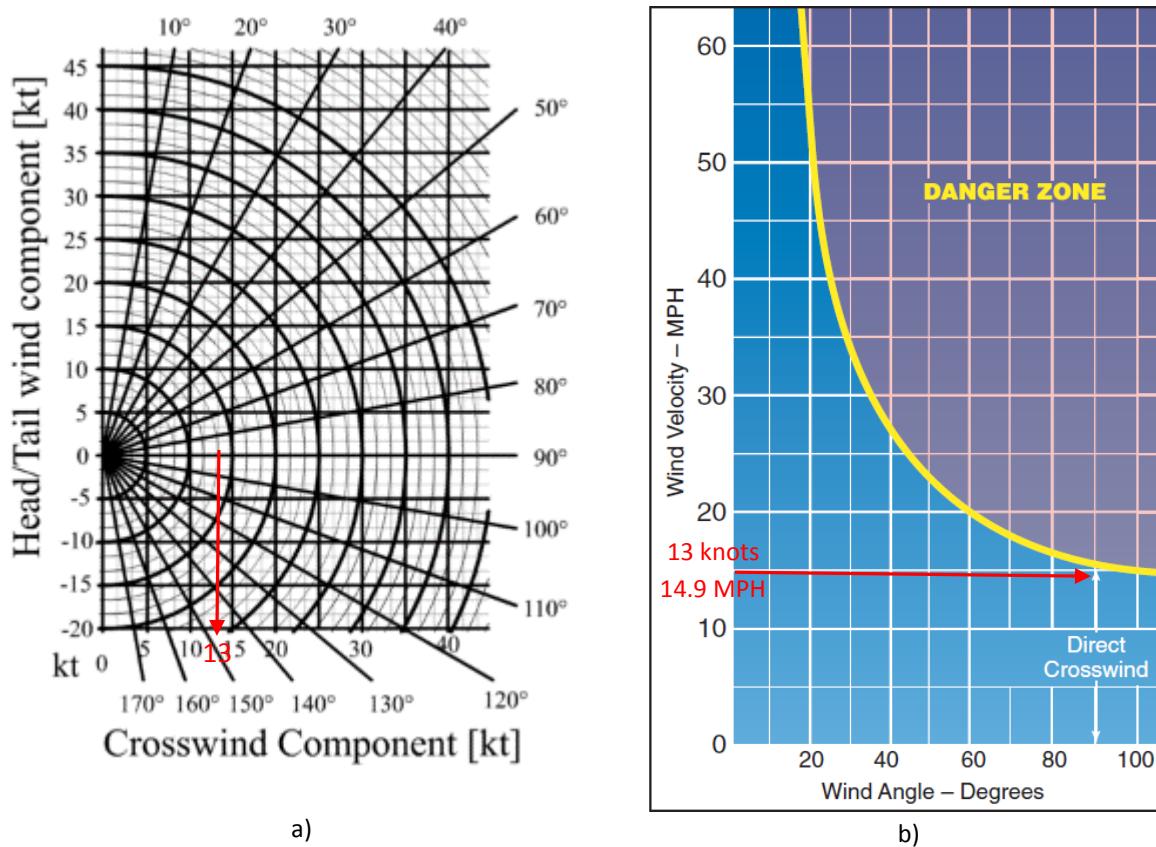
Slika 15.

Vjetar je puhalo iz smjera 290° (sjeverozapadi vjetar - maestral), brzinom od 13 knots (cca 14,9 MPH). Zrakoplov je polijetao u smjeru 200° te na temelju toga prilikom polijetanja zrakoplov je imao bočni vjetar (slika 14.). Pregledom orografije oko Zračne luke Mali Lošinj na karti nisu uočene nikakve prepreke koje bi mogle stvarati rotore kod sjeverozapadnog vjetra. Također na putanji od obale pa do uzletno sletne staze teren se postupno uzdiže te nema skokova na kojim bi se mogli generirati rotori.
