초경량비행장치사고 조사보고서

긴급착륙 중 난기류로 인한 경착륙
(주)오름열기구투어
Cameron Z-275, S5001Y
제주 남원읍 영아리 오름 인근
2018. 4. 12

항공·철도사고조사위원회, 열기구, 경착륙, 2018.4.12., Cameron Z-275, S5001Y, 제주 남원읍 영아리오름 인근, (주)오름열기구투어, ARAIB/UAR 1803, 초경량비행장치사고 조사보고서, 대한민국 세종특별자치시

긴급착륙 중 난기류로 인한 경착륙

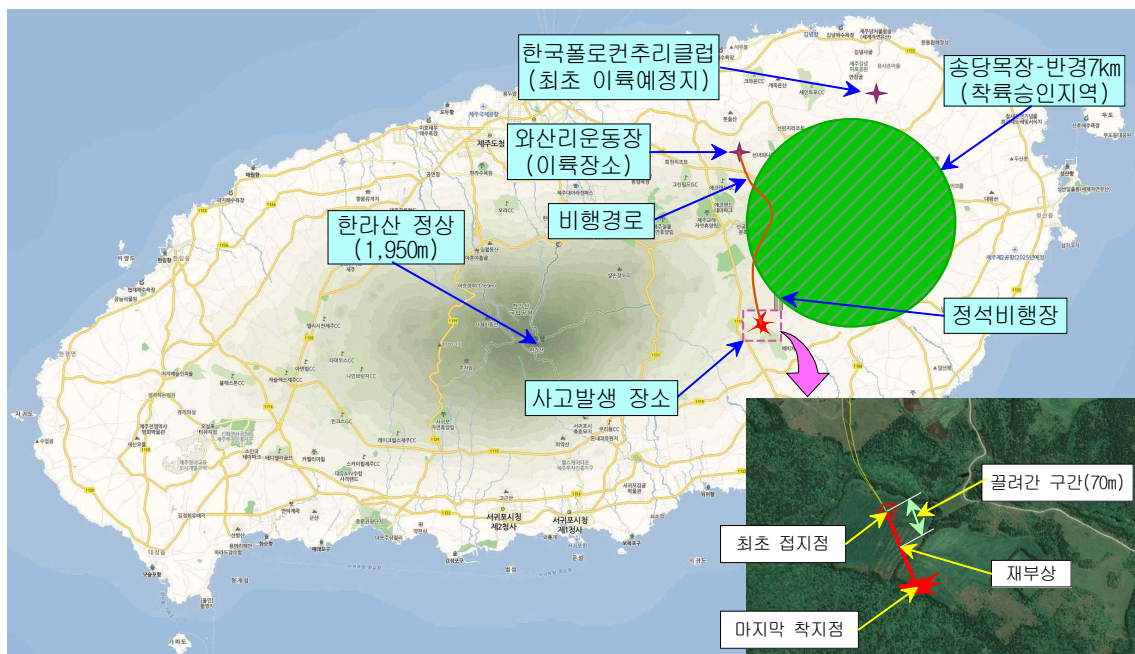
[그림 1] S5001Y의 비행경로 및 이착륙지점

119구조대는 정확한 사고위치를 파악하기가 어려웠고, 사고현장은 울타리로 차단된 사유지이었기 때문에 접근이 어려워 사고발생 약 1시간 후인 9시 5분경에 현장에 도착, 구호조치를 실시하였다. 탑승객은 부상 정도에 따라 병원으로 분산 이송되었으며, 조종자는 현장에서 응급구조사의 심폐소생술 등의 처치를 받고 병원으로 이송되었으나 병원에 도착하여 사망판정(DOA)을 받았다.

다음 [그림 1]은 S5001Y의 이착륙지점과 비행경로를 표시하였고, [그림 2]는 Locus Map의 자료를 이용하여 전체비행경로를 3차원으로 구현한 것이다.

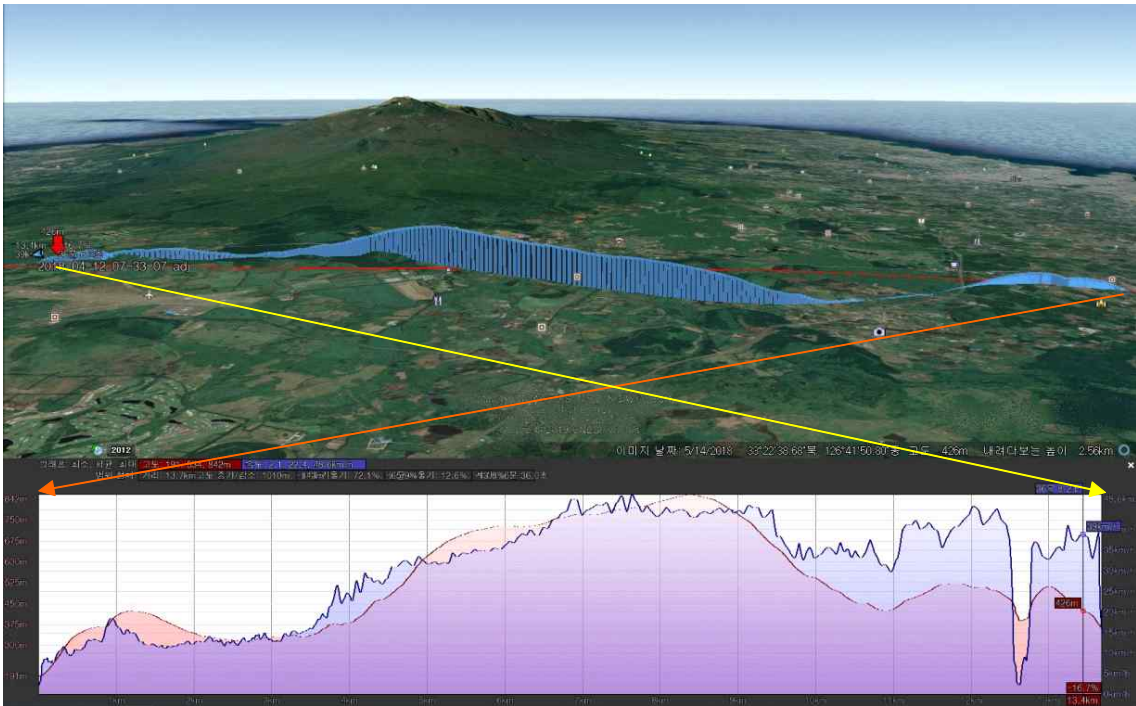
[그림 10] 전체 비행경로 및 고도 속도

비행경로와 비행조작은 Locus Map의 자료와 열기구에 설치된 카메라의 비디오의 영상을 주로 이용하여 재구성하였다.

07:33:08에 와산리 운동장에서 이륙하였다. 탑승객의 증언에 의하면 안정적인 비행을 시작하였다고 하였다.

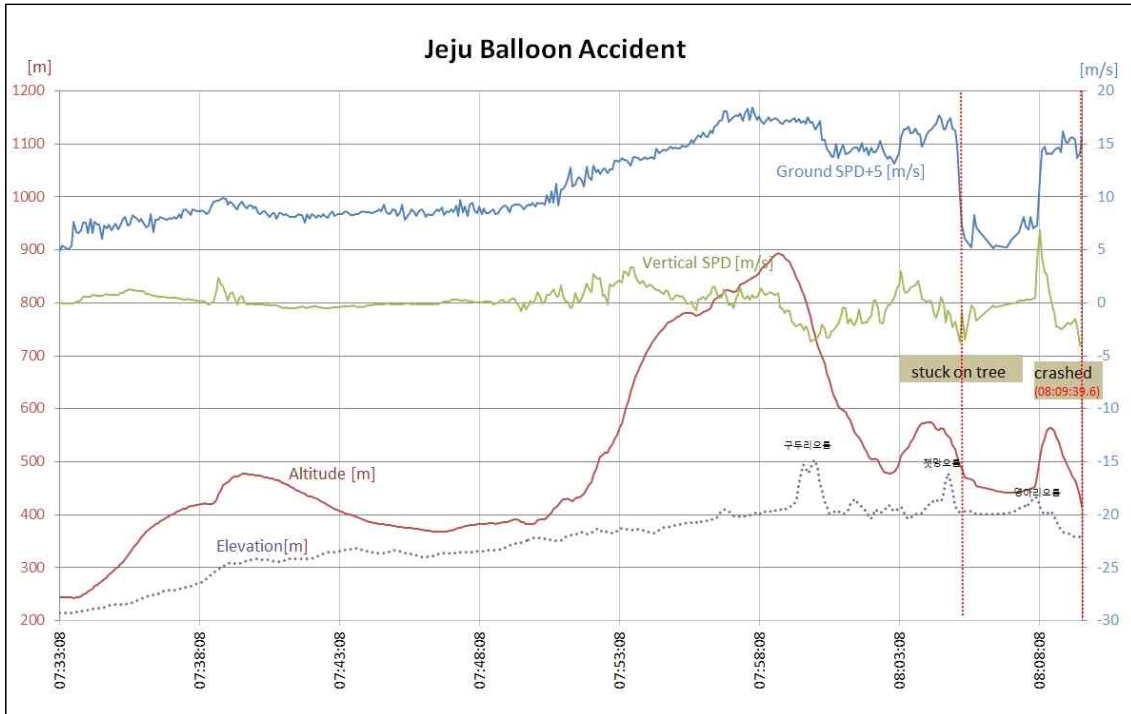
[그림 11] 전체 비행 분석

08:09:49 무게감소가 발생한 열기구에는 바구니 안에 탑승객 1명과 조종자를 매단 채 잔류 부력과 지상의 기상 요동(turbulence)으로 다시 부상하였다.

08:10:04 열기구는 방풍림을 넘어 마지막 착지지점에 내렸다. 마지막 착지지점에 착지하며 바구니 외부에 안전벨트에 묶여 매달려있던 조종자는 바구니에 깔리며 치명적 외상을 입은듯하다.

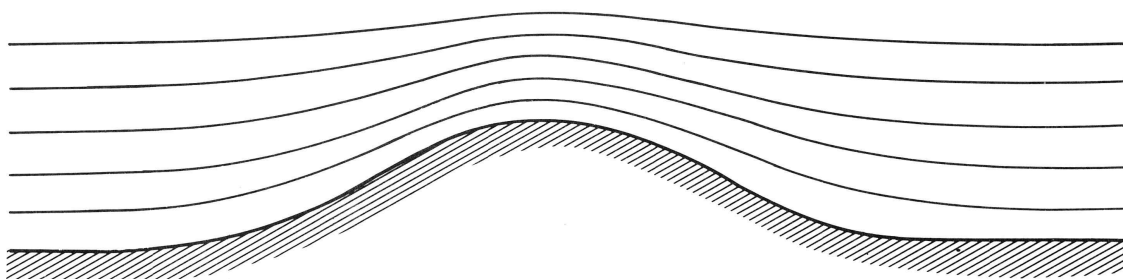
[그림 16] 지표상승효과

When air flows over smoothly rising ground the streamlines are compressed. As the air has less room to flow, it can only get past by flowing faster, and this is what happens. A landing on higher ground can mean a faster windspeed to contend with, although, by an agricultural curiosity, fields are often larger and less obstructed on higher ground.
